伊方発電所3号機第15回定期検査中に
連続発生したトラブルに関する報告書

令和2年7月

伊方原子力発電所環境安全管理委員会
原子力安全専門部会

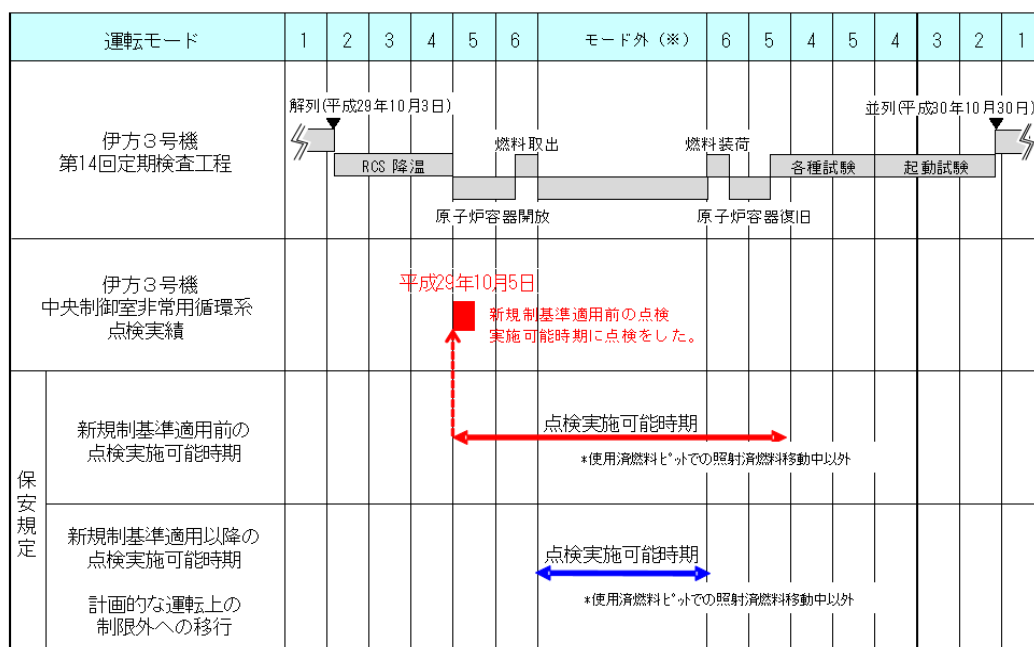
図 1-1 第 14 回定期検査における点検工程

このため、平成 29 年 10 月 5 日に実施した前回第 14 回定期検査の中央制御室非常用循環系の点検作業について確認したところ、今回実施しようとしていた原子炉施設が運転モード 5 の状態において点検作業を実施しており、運転上の制限を満足していない期間があったことを確認した。今回確認された運転上の制限の逸脱に関する保安規定第 84 条及び第 88 条第 3 項の規定は、平成 25 年 7 月の新規制基準施行により新たに設けられ、第 14 回定期検査で初めて適用された規定であり、第 13 回定期検査までは、原子炉施設の運転モード 5 における中央制御室非常用循環系の点検作業は適切な作業であった。

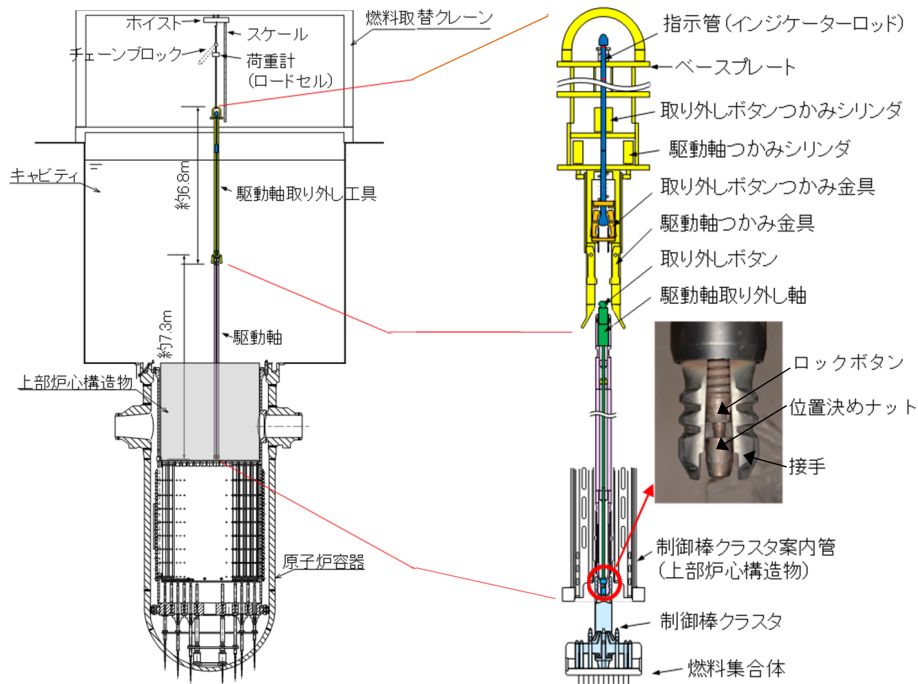
図 2-2 制御棒クラスタ切り離し図

- 制御棒クラスタのスパイダ頭部内（駆動軸との結合部内部）で確認された堆積物を調査した結果、当該堆積物は、駆動軸内表面や1次冷却系統内で生成したマグネタイトが剥離し、堆積したものと推定され、他の制御棒でも確認された。なお、当該制御棒クラスタスパイダ頭部内の堆積量は約 20 cc と推定された。

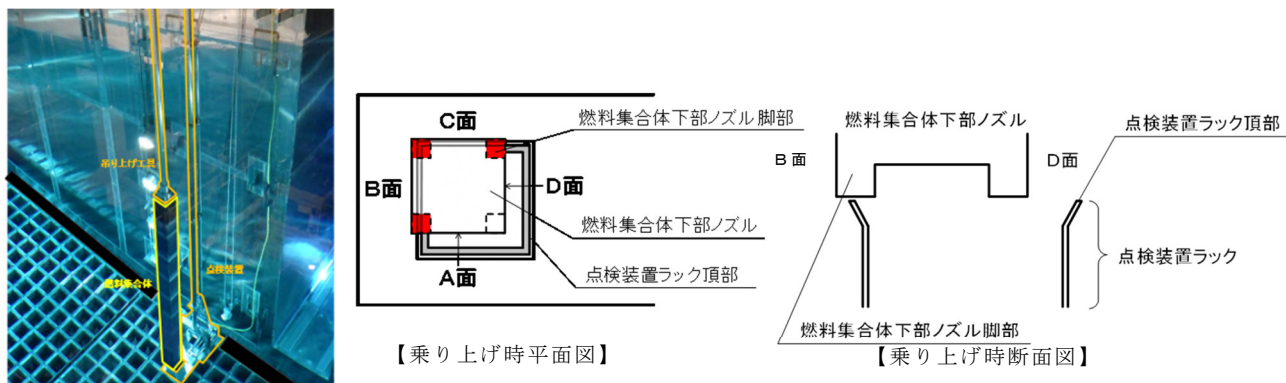
図3-1 事象発生概要

その後、燃料集合体を使用済燃料ピット内の所定の保管位置に戻すとともに、落下信号の発信に伴い、設計どおり使用済燃料ピットエリアの排気系統が、核分裂生成ガスを除去する系統に切り替わっていることを確認して同信号をリセットした。

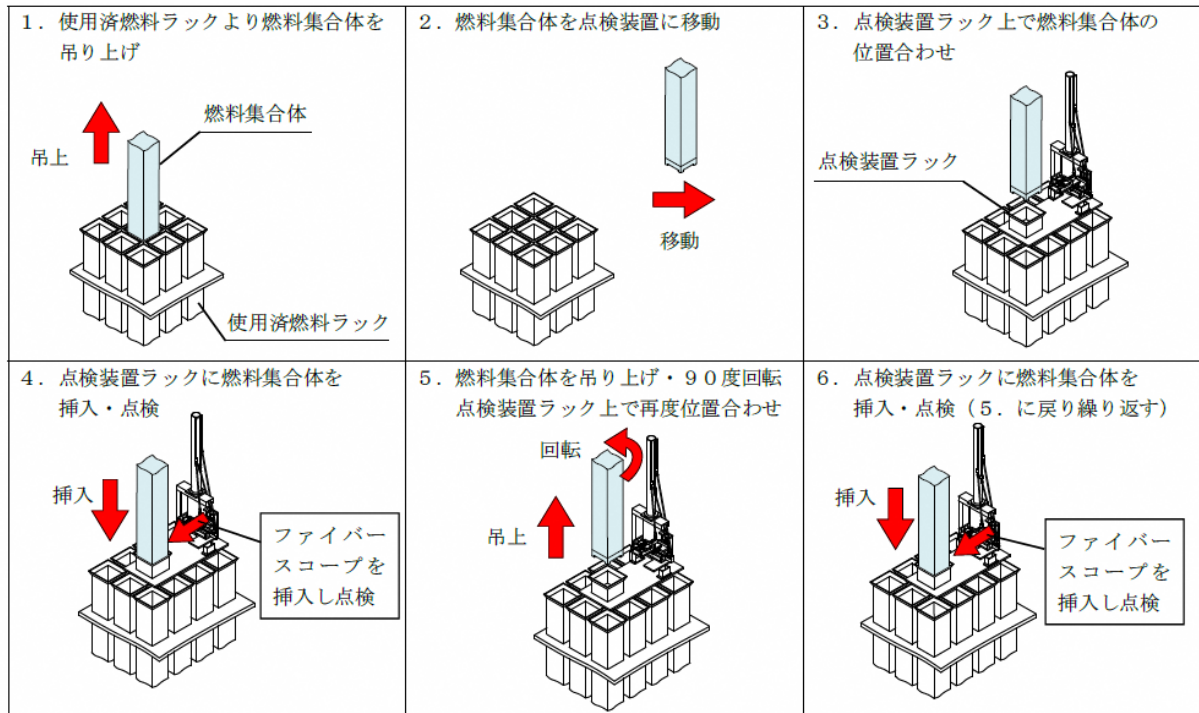
図 3-2 燃料集合体点検作業要領

- ※3 燃料集合体の側面に設置されている支持格子の破損を防止するため、燃料集合体と使用済燃料ラックとの接触などにより、クレーンの吊り上げ荷重が-65 kg以上変動すると燃料集合体の下降を自動停止するインターロックが設けられている。本警報は、当該インターロックが作動したことを作業員に認知させる目的で設置されており、接触が燃料集合体の健全性に影響するものでないことを確認するとともに、接触の原因を確認して必要な措置を講じることとしている。

- ③ 燃料集合体のセンタリング及び点検装置ラックへの挿入状況は、操作員に加えて、元請会社の作業責任者が水中テレビカメラの映像によるダブルチェックを行うこととし、当該手順を作業要領書に追記する。
- ④ 作業要領書に荷重急変減少警報発信時の具体的な操作手順及び点検装置ラックに挿入する際の注意事項を追記し、作業開始前の読み合わせにおいて作業員全体に周知する。
- ⑤ 本事象と同様に難度が高く、燃料集合体への接触や干渉等の可能性がある作業について、作業員への聞き取り等を行い、作業要領書の作業手順が適切であることや、記載漏れがないこと等を確認した。

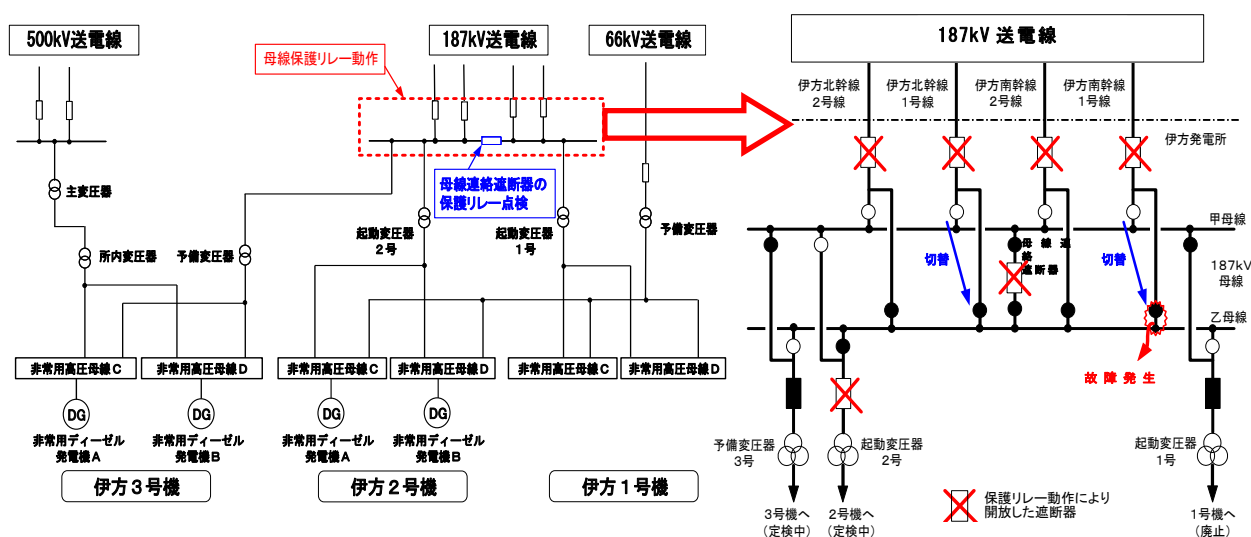
図4-1 事象発生時の所内電源系統図

1月25日、伊方発電所1、2号機開閉所において、187kV母線（甲・乙）連絡遮断器^{※1}を動作させる保護リレー^{※2}の取替え工事完了後の当該保護リレーの健全性確認試験を行うことから、当該試験に必要な量の電流を流すため、3号機を常用の500kV送電線から、3号機の予備電源である1、2号機常用の187kV送電線からの受電に切替えるとともに、通常は甲・乙の別母線から受電している1、2号機を、全て乙母線からの受電に切替えたところ、伊方南幹線1号線乙母線断路器^{※3}の故障により、187kV送電線4回線全ての遮断器が開放して受電が停止した。

- ① 構造上生じる断路器内部の絶縁操作軸埋金と可動接触子の嵌合部の隙間が放電溶融で拡大し、その後、動作時の擦れで発生した金属くずが高電界部に付着することにより短絡が発生した。

- ① 故障した断路器の絶縁操作軸、可動接触子等の損耗した部品については、新品に交換した。
- ② 当該断路器と同一構造及び使用状態が同じ断路器計 13 台について、嵌合部の外観及びフッ素化合物の有無を確認する内部開放点検を行ったところ、2 台で絶縁操作軸埋金嵌合部に放電による損耗を確認したことから、絶縁操作軸等の部品を新品に交換した。

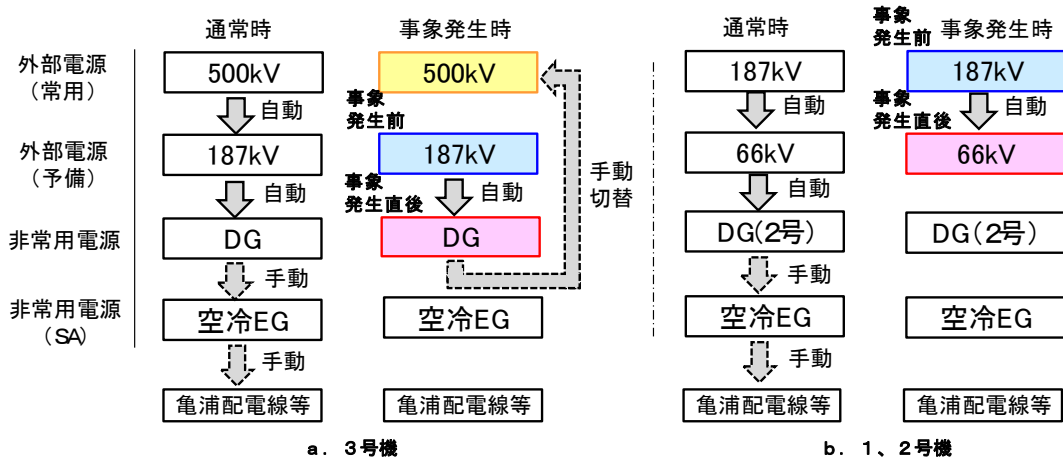
図 4-2 事象発生時の所内電源系統状況変化

このため、直ちに、1、2号機は予備系統である66kV送電線、3号機は起動した非常用ディーゼル発電機（DG）からの受電に自動で切り替わった。その後3号機については、試験のために待機状態としていた常用の500kV送電線からの受電に手動で切替え、1～3号機ともに外部からの受電に復旧した。1月27日には、1、2号機常用の187kV送電線4回線のうち故障した断路器を設置している1回線を切り離し、187kV送電線3回線からの受電に回復した。

なお、常用の外部電源が喪失した場合は、自動で予備の外部電源に切替わり、予備の外部電源が使用できない場合には、非常用ディーゼル発電機から自動で受電するよう設計しており、今回は設計どおりに自動で切り替わった。

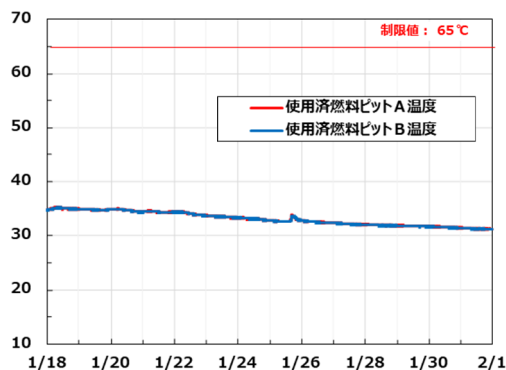
図 4-4 使用済燃料ピットの水温記録
(右のグラフは3号機使用済燃料ピット)

事象発生に伴う使用済燃料ピット水温の上昇は、最大 1.1℃（水温 33.0℃→34.1℃）であり、通常運転における温度変化の範囲であったこと、また保安規定に定める使用済燃料ピットの温度に係る制限値 65℃に対して十分な余裕があったことから、使用済燃料の冷却状態に問題はなかった。

時系列	号機	3号機	
		2号機	Aピット
事象発生前 (15時時点)	16.7	33.0	32.3
事象収束後 (19時時点)	16.9	33.8	33.2
上記期間の最高値	16.9	34.1	33.3
