東京電力株式会社柏崎刈羽原子力発電所で確認された
不適切なケーブル敷設に係る調査結果の原子力規制委員会への報告について

東京電力株式会社柏崎刈羽原子力発電所で確認された
不適切なケーブル敷設に係る調査結果について
(報告)

四国電力株式会社

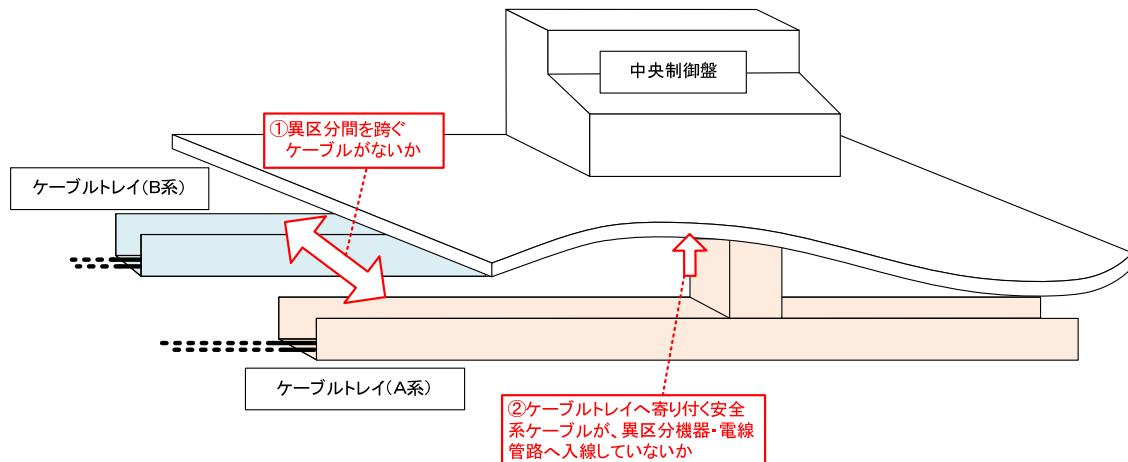
図1 調査概要図（伊方1、2号機中央制御室床下ケーブルトレイの例）

図1、図2に示すように、中央制御室床下の安全系ケーブルトレイまたは安全系フロアケーブルダクトにおいて、異区分間を跨ぐケーブルがないか確認する。また、安全系ケーブルトレイまたは安全系フロアケーブルダクトへ寄り付く安全系ケーブルが異区分機器・電線管路へ入線していないか確認する。

調査は、現場機器の表示や図面等により実施する。

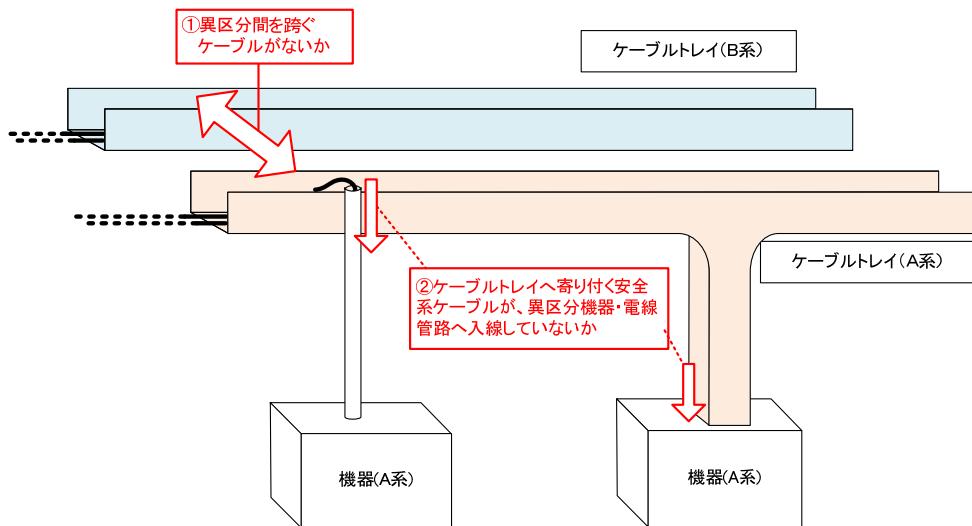
図3 調査概要図（現場ケーブルトレイ）

図3に示すように、現場安全系ケーブルトレイにおいて異区分間を跨ぐケーブルがないか確認する。また、安全系ケーブルトレイへ寄り付く安全系ケーブルが、異区分機器・電線管路へ入線していないか確認する。

調査は、現場機器の表示や図面等により実施する。高所のケーブルトレイについては、カメラ等の機材を用いて調査する。

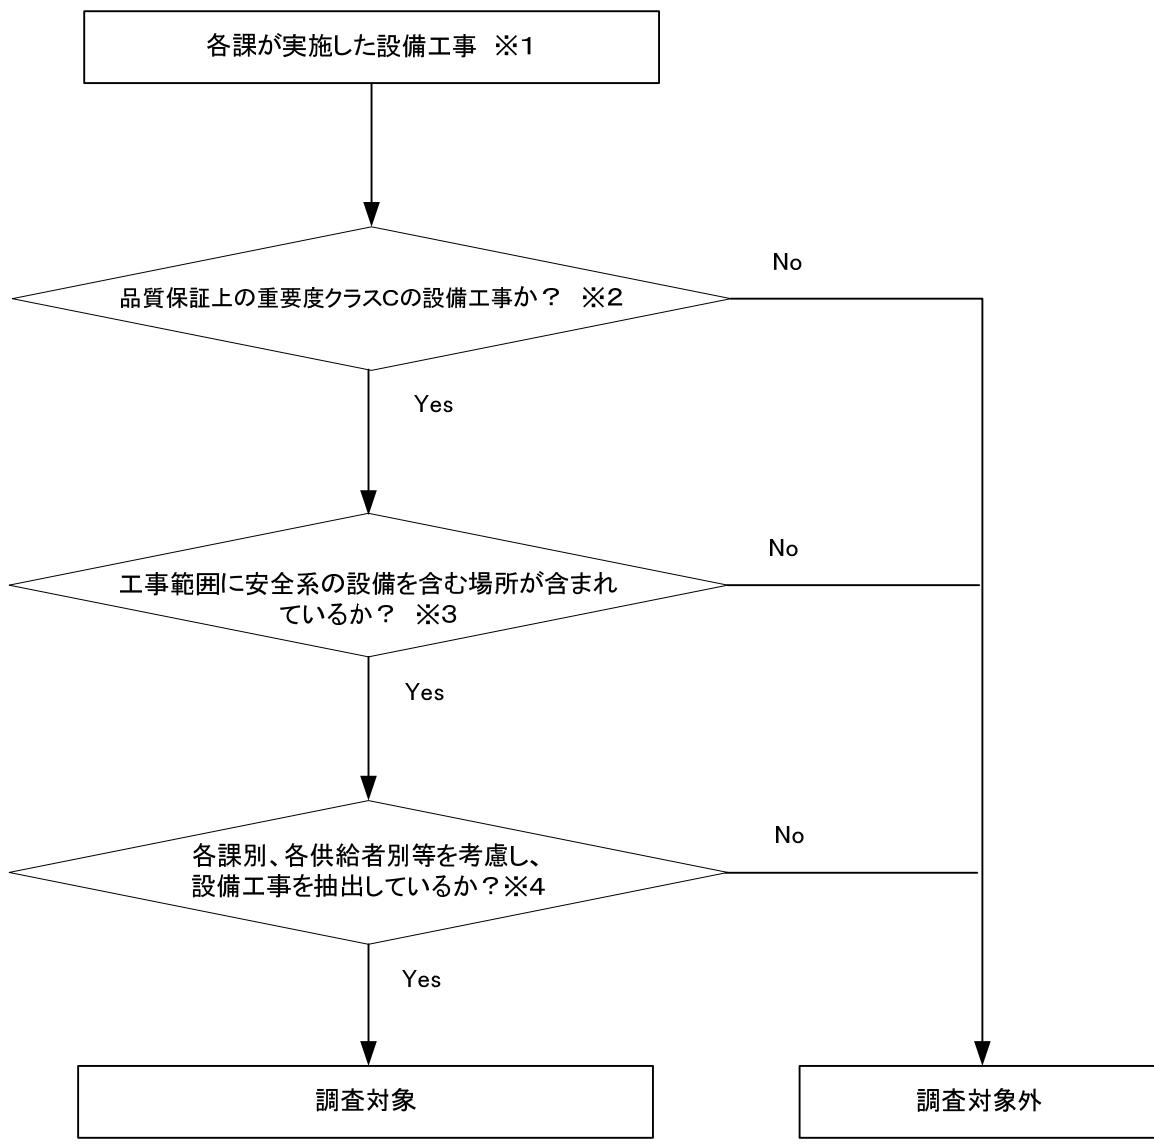
設備工事の抽出フロー

※1 QMS対象課の平成22年4月から平成27年12月末までに竣工した設備工事を対象とし、機能維持のための修繕工事は対象外とする。

※2 ケーブル敷設工事以外の設備工事も対象とする。

※3 工事場所に以下の対象範囲を含む設備工事を対象とし、安全系の設備のない場所(出入管理室、放射能測定室等)は対象外とする。

- ・(1, 2号機) A/B、C/V、C/T、RWSTエリア、SWPエリア、海水管トレーナー
- ・(3号機) A/B、RE/B、C/V、SWPエリア、海水管トレーナー

※4 設備工事の抽出は、平成27年12月末から遡って至近の時期から各課別、各供給者別に設備工事を1件ずつ抽出する。

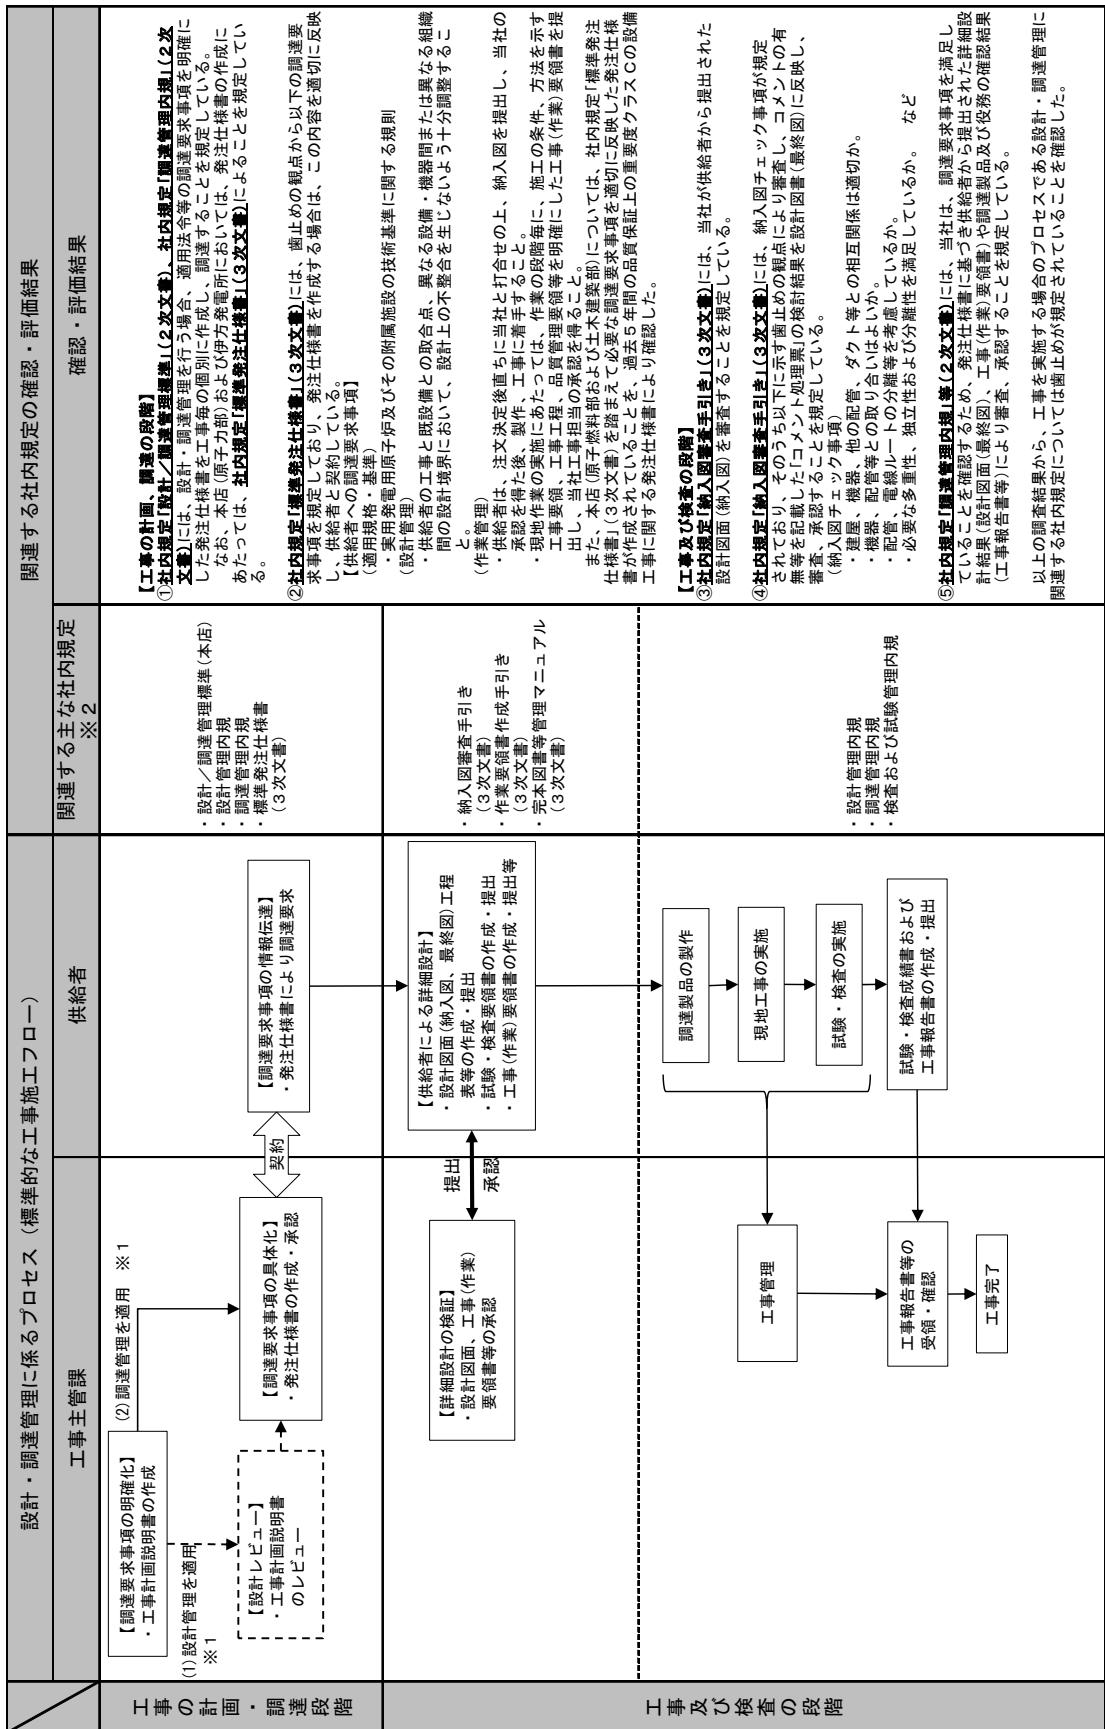
設計・調達管理に係るプロセス（標準的な工事施工フロー）と関連する社内規定の確認・評価結果

※1 設計・調達管理において社内規定に基づき調達管理を適用する場合と設計管理を適用する場合がある。
 ※2 社内規定のうち、(3次文書)の表記がないものは2次文書を示す。また、「設計／調達管理標準（本店）」以外は伊方発電所の社内規定を示す。
