平成 14 年 7 月  
四国電力株式会社

## 伊方発電所の異常通報連絡実績および原因と対策について

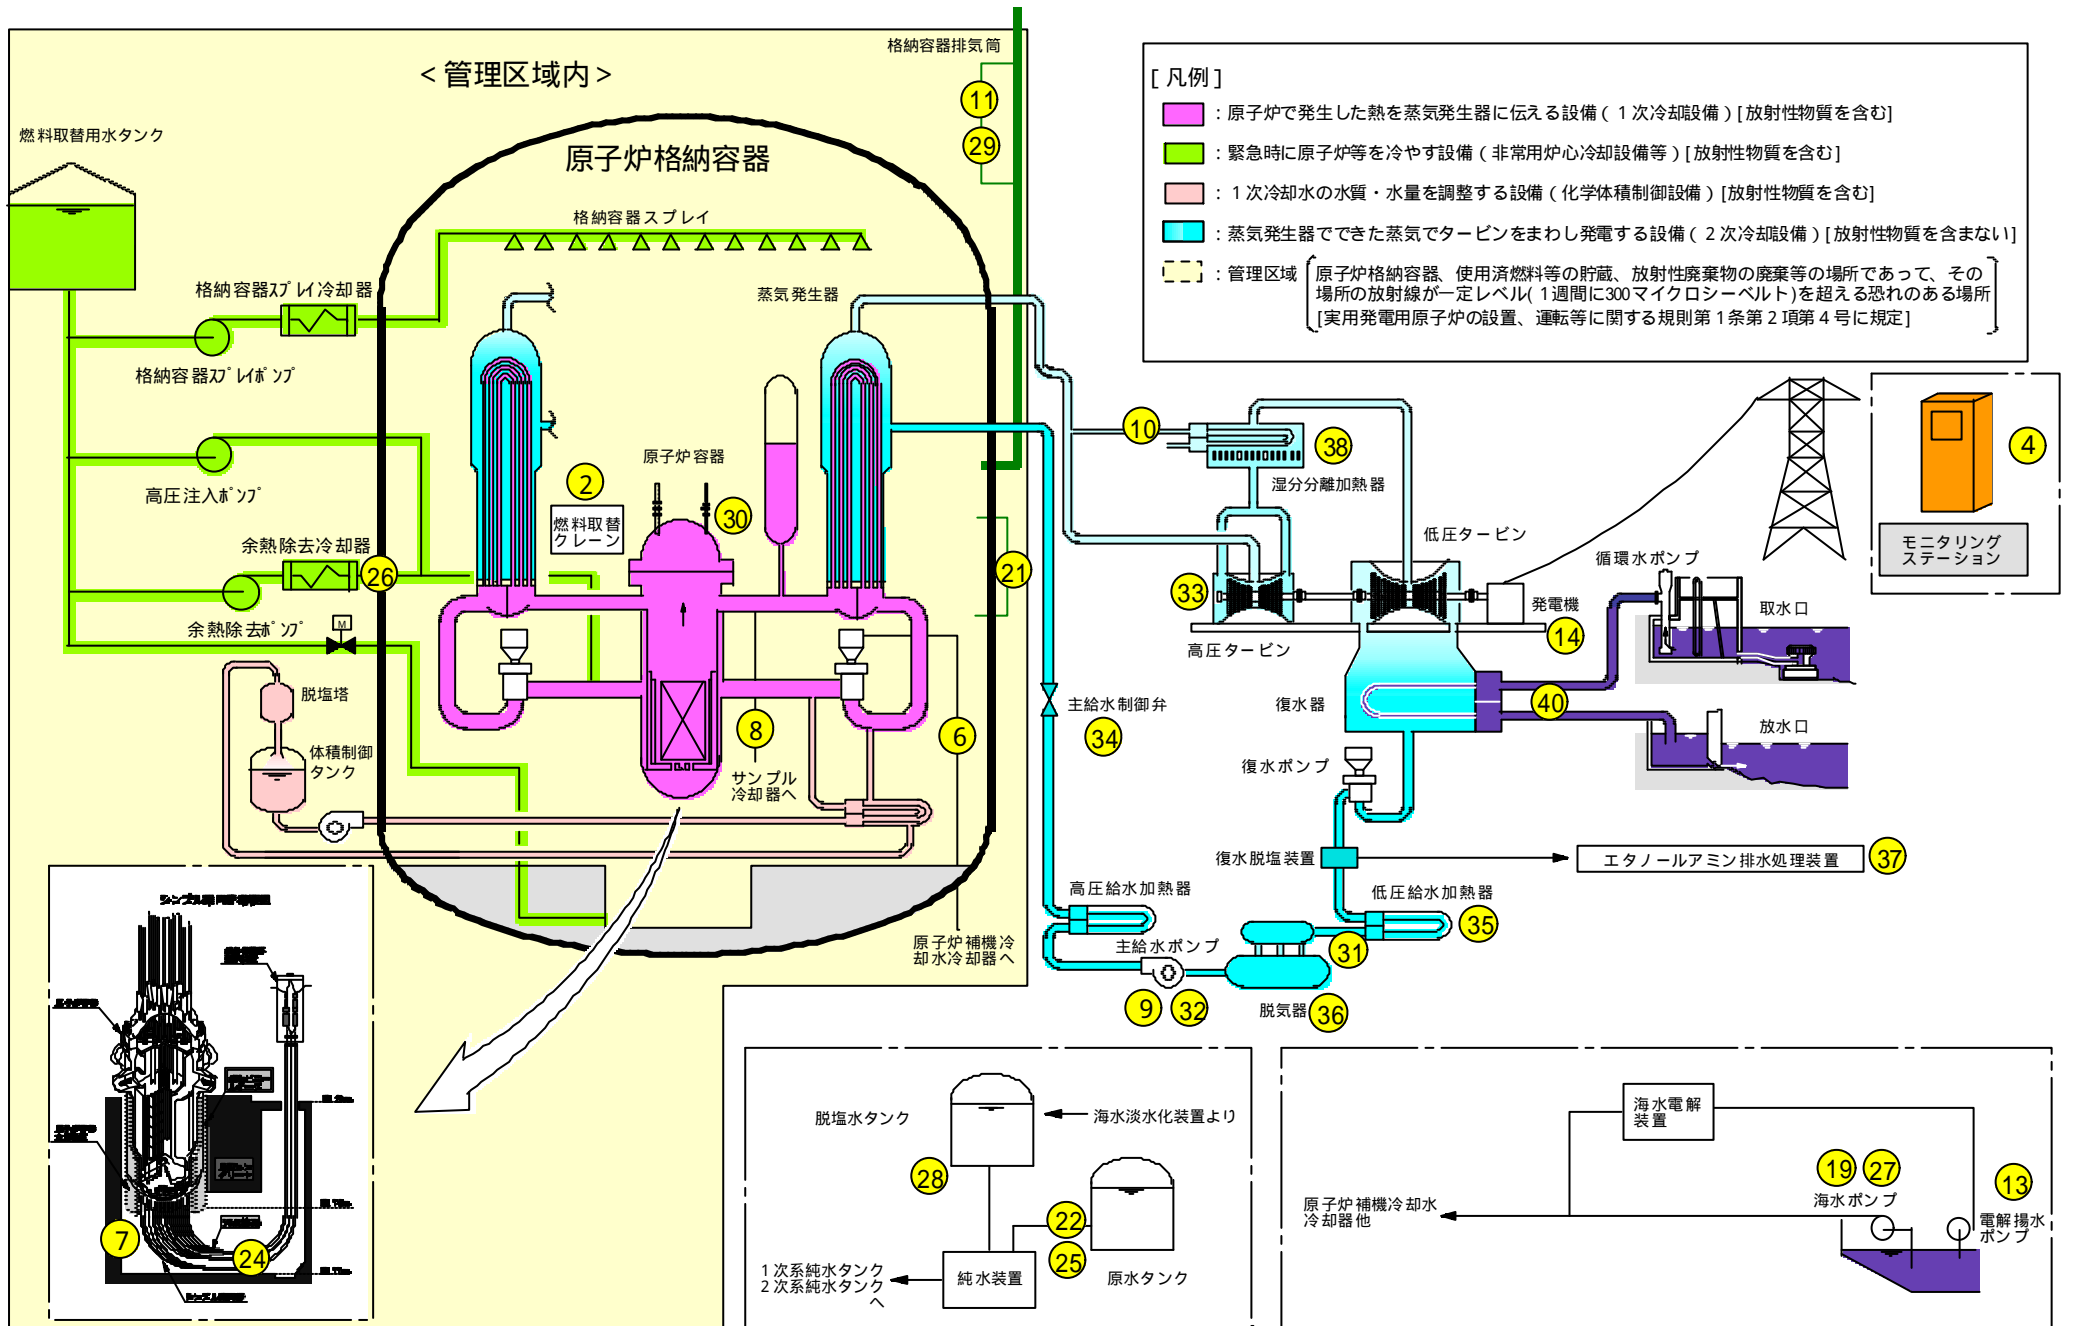
# 伊方発電所 基本系統図

- : 原子炉で発生した熱を蒸気発生器に伝える設備 ( 1次冷却設備 ) [ 放射性物質を含む ]
- : 緊急時に原子炉等を冷やす設備 ( 非常用炉心冷却設備等 ) [ 放射性物質を含む ]
- : 1次冷却水の水質・水量を調整する設備 ( 化学体積制御設備 ) [ 放射性物質を含む ]
- : 蒸気発生器でできた蒸気でタービンをまわし発電する設備 ( 2次冷却設備 ) [ 放射性物質を含まない ]
- : 管理区域 [ 原子炉格納容器、使用済燃料等の貯蔵、放射性廃棄物の廃棄等の場所であって、その場所の放射線が一定レベル ( 1週間に300マイクロシーベルト ) を超える恐れのある場所 [ 実用発電用原子炉の設置、運転等に関する規則第1条第2項第4号に規定 ]
