平成16年6月
四国電力株式会社

平成15年度 伊方発電所の異常通報連絡事象について

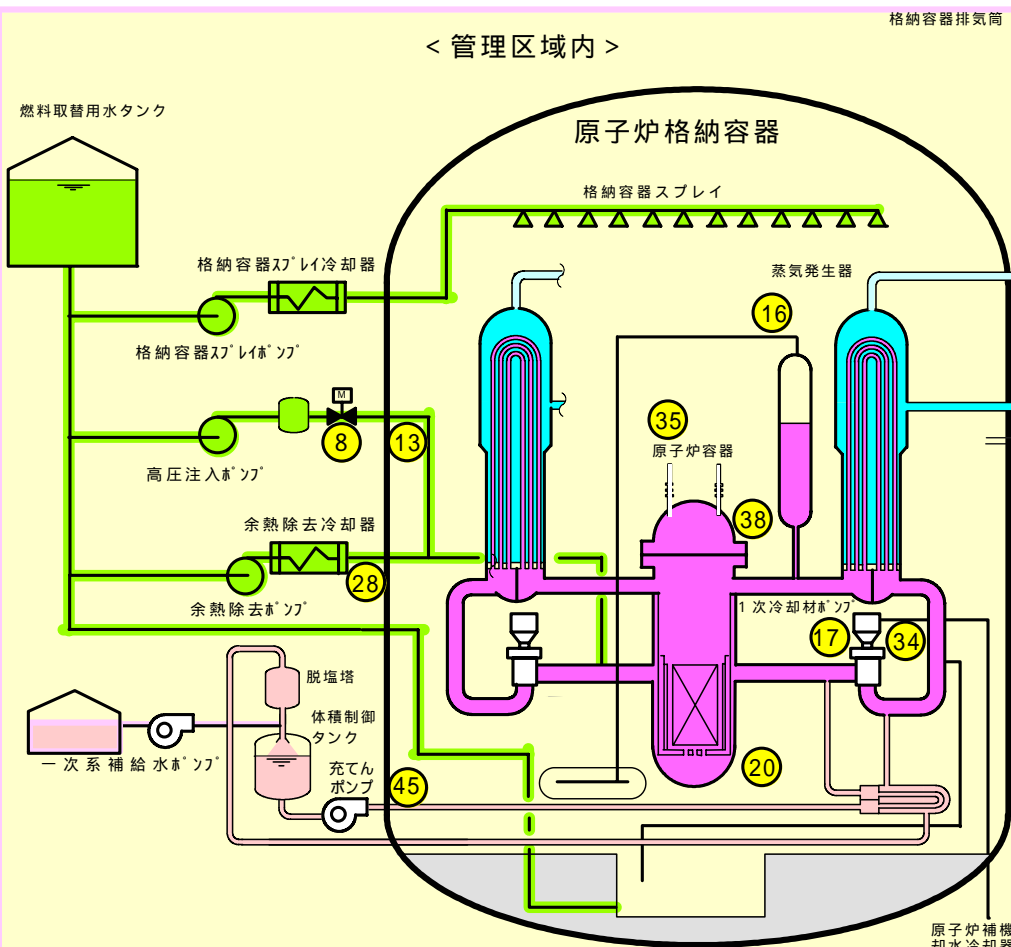
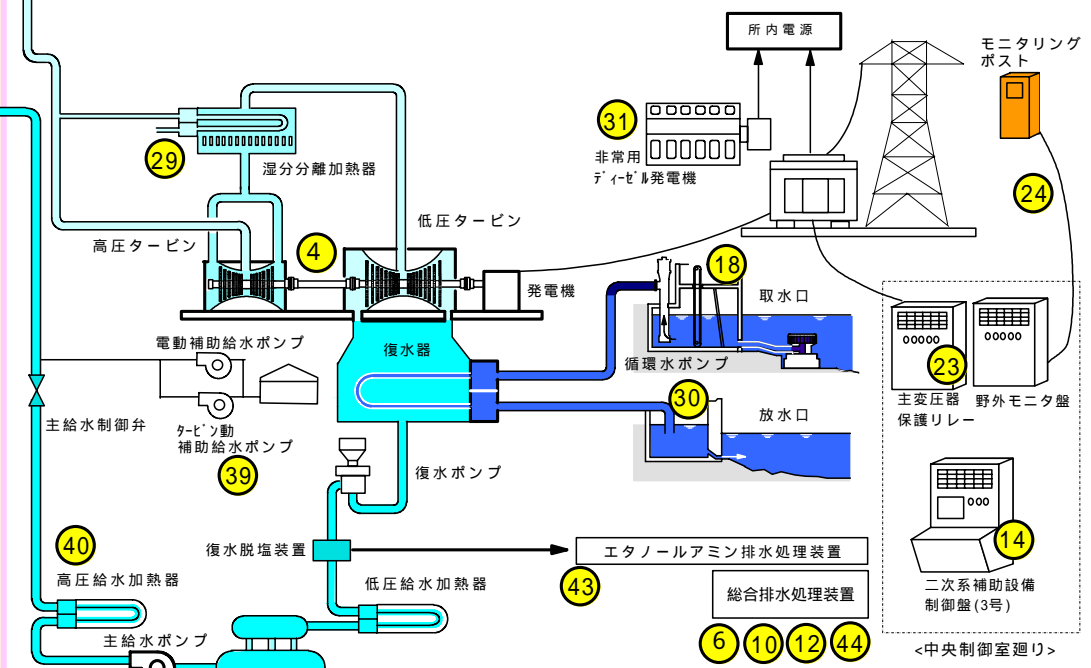
伊方発電所 基本系統図

< 管理区域内 >

[凡例]

- : 原子炉で発生した熱を蒸気発生器に伝える設備 (1次冷却設備) [放射性物質を含む]
- : 緊急時に原子炉等を冷やす設備 (非常用炉心冷却設備等) [放射性物質を含む]
- : 1次冷却水の水質・水量を調整する設備 (化学体積制御設備) [放射性物質を含む]
- : 蒸気発生器でできた蒸気でタービンをまわし発電する設備 (2次冷却設備) [放射性物質を含まない]
- : 管理区域 [原子炉格納容器、使用済燃料等の貯蔵、放射性廃棄物の廃棄等の場所であって、その場所の放射線が一定レベル(3月間につき1.3ミリシーベルト)を超える恐れのある場所 [実用発電用原子炉の設置、運転等に関する規則第1条第2項第4号に規定]
