平成17年10月
四国電力株式会社

平成16年度 伊方発電所の異常通報連絡事象について

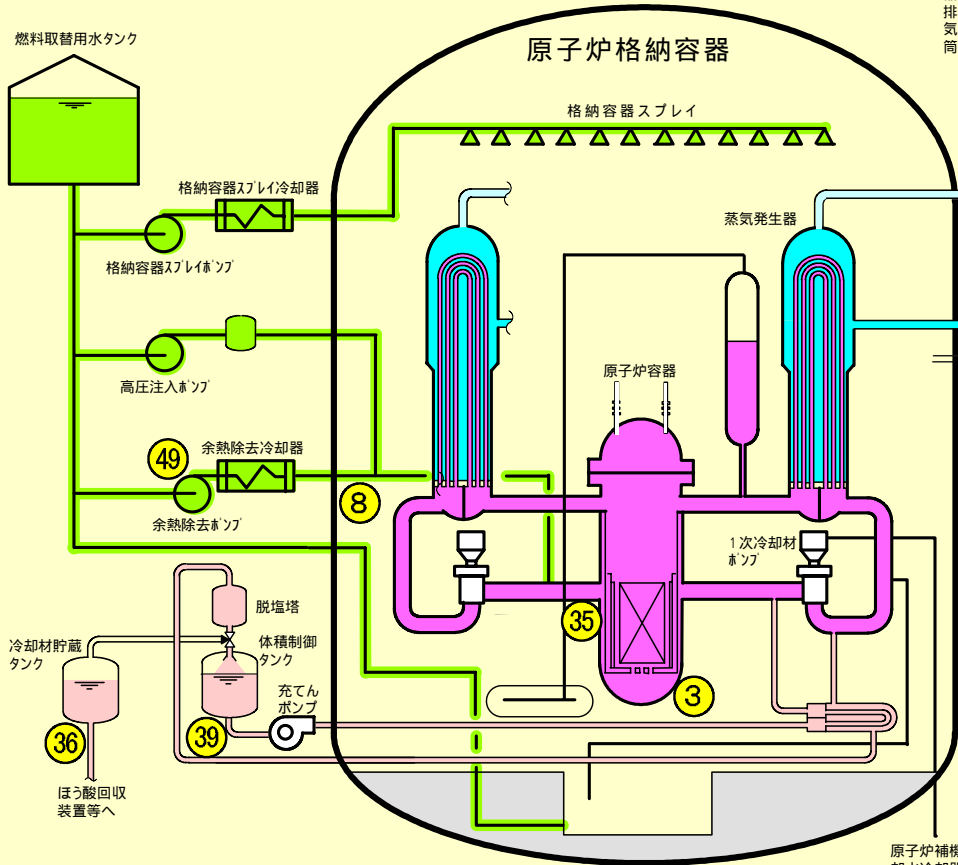
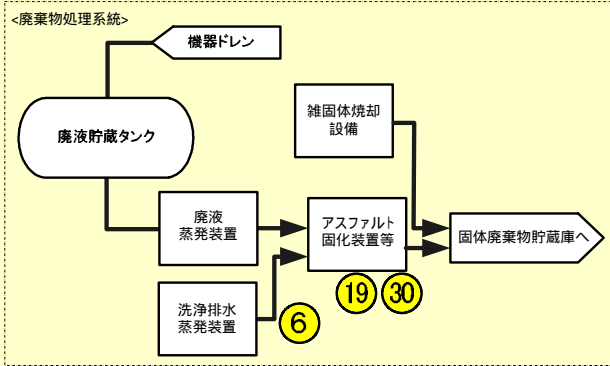
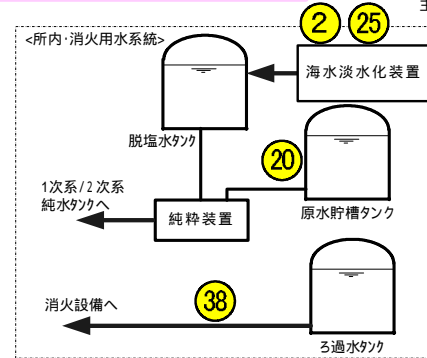
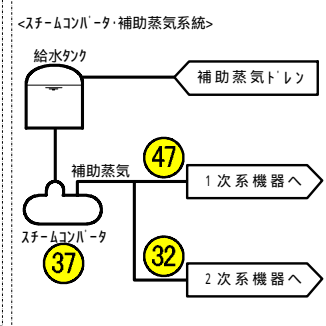
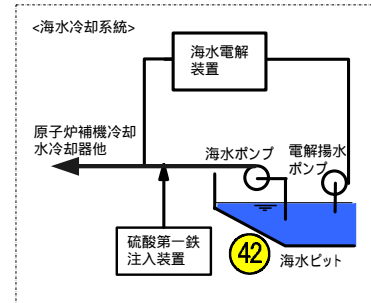
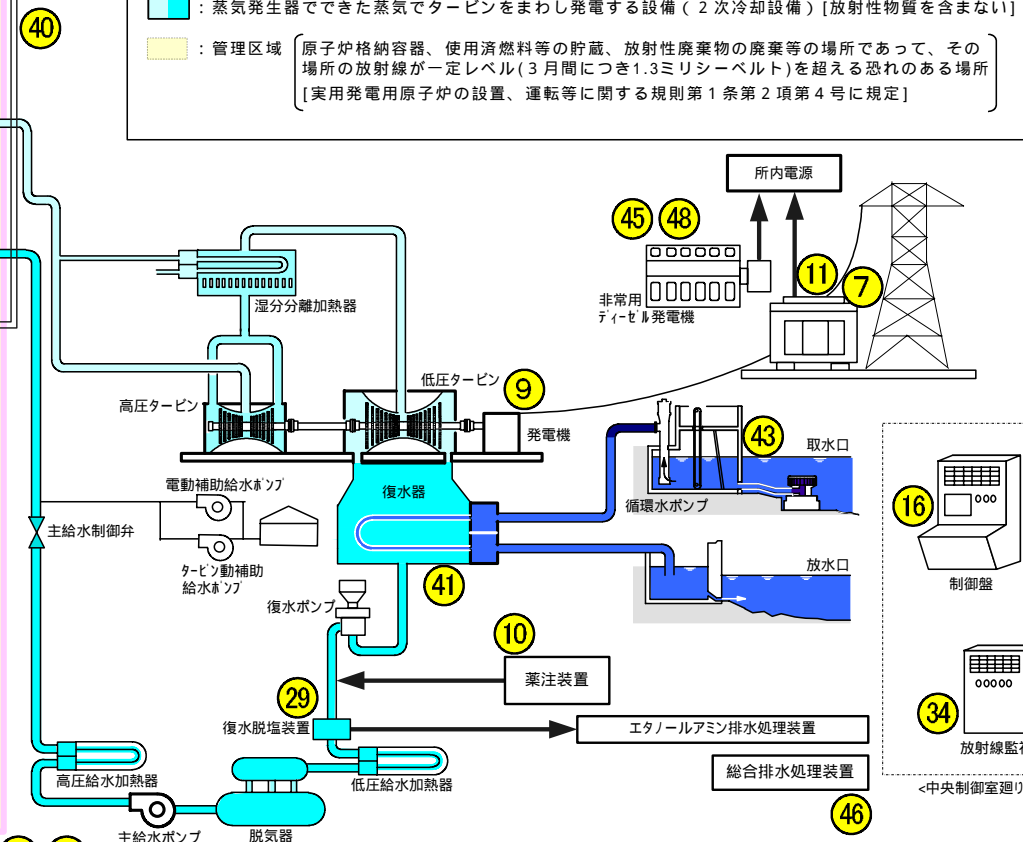
伊方発電所 基本系統図

< 管理区域内 >

- : 原子炉で発生した熱を蒸気発生器に伝える設備 (1次冷却設備) [放射性物質を含む]
- : 緊急時に原子炉等を冷やす設備 (非常用炉心冷却設備等) [放射性物質を含む]
- : 1次冷却水の水質・水量を調整する設備 (化学体積制御設備) [放射性物質を含む]
- : 蒸気発生器でできた蒸気でタービンをまわし発電する設備 (2次冷却設備) [放射性物質を含まない]
- : 管理区域 [原子炉格納容器、使用済燃料等の貯蔵、放射性廃棄物の廃棄等の場所であって、その場所の放射線が一定レベル(3月間につき1.3ミリシーベルト)を超える恐れのある場所 [実用発電用原子炉の設置、運転等に関する規則第1条第2項第4号に規定]
