平成 18 年 9 月
四国電力株式会社

平成 17 年度 伊方発電所の異常通報連絡事象について

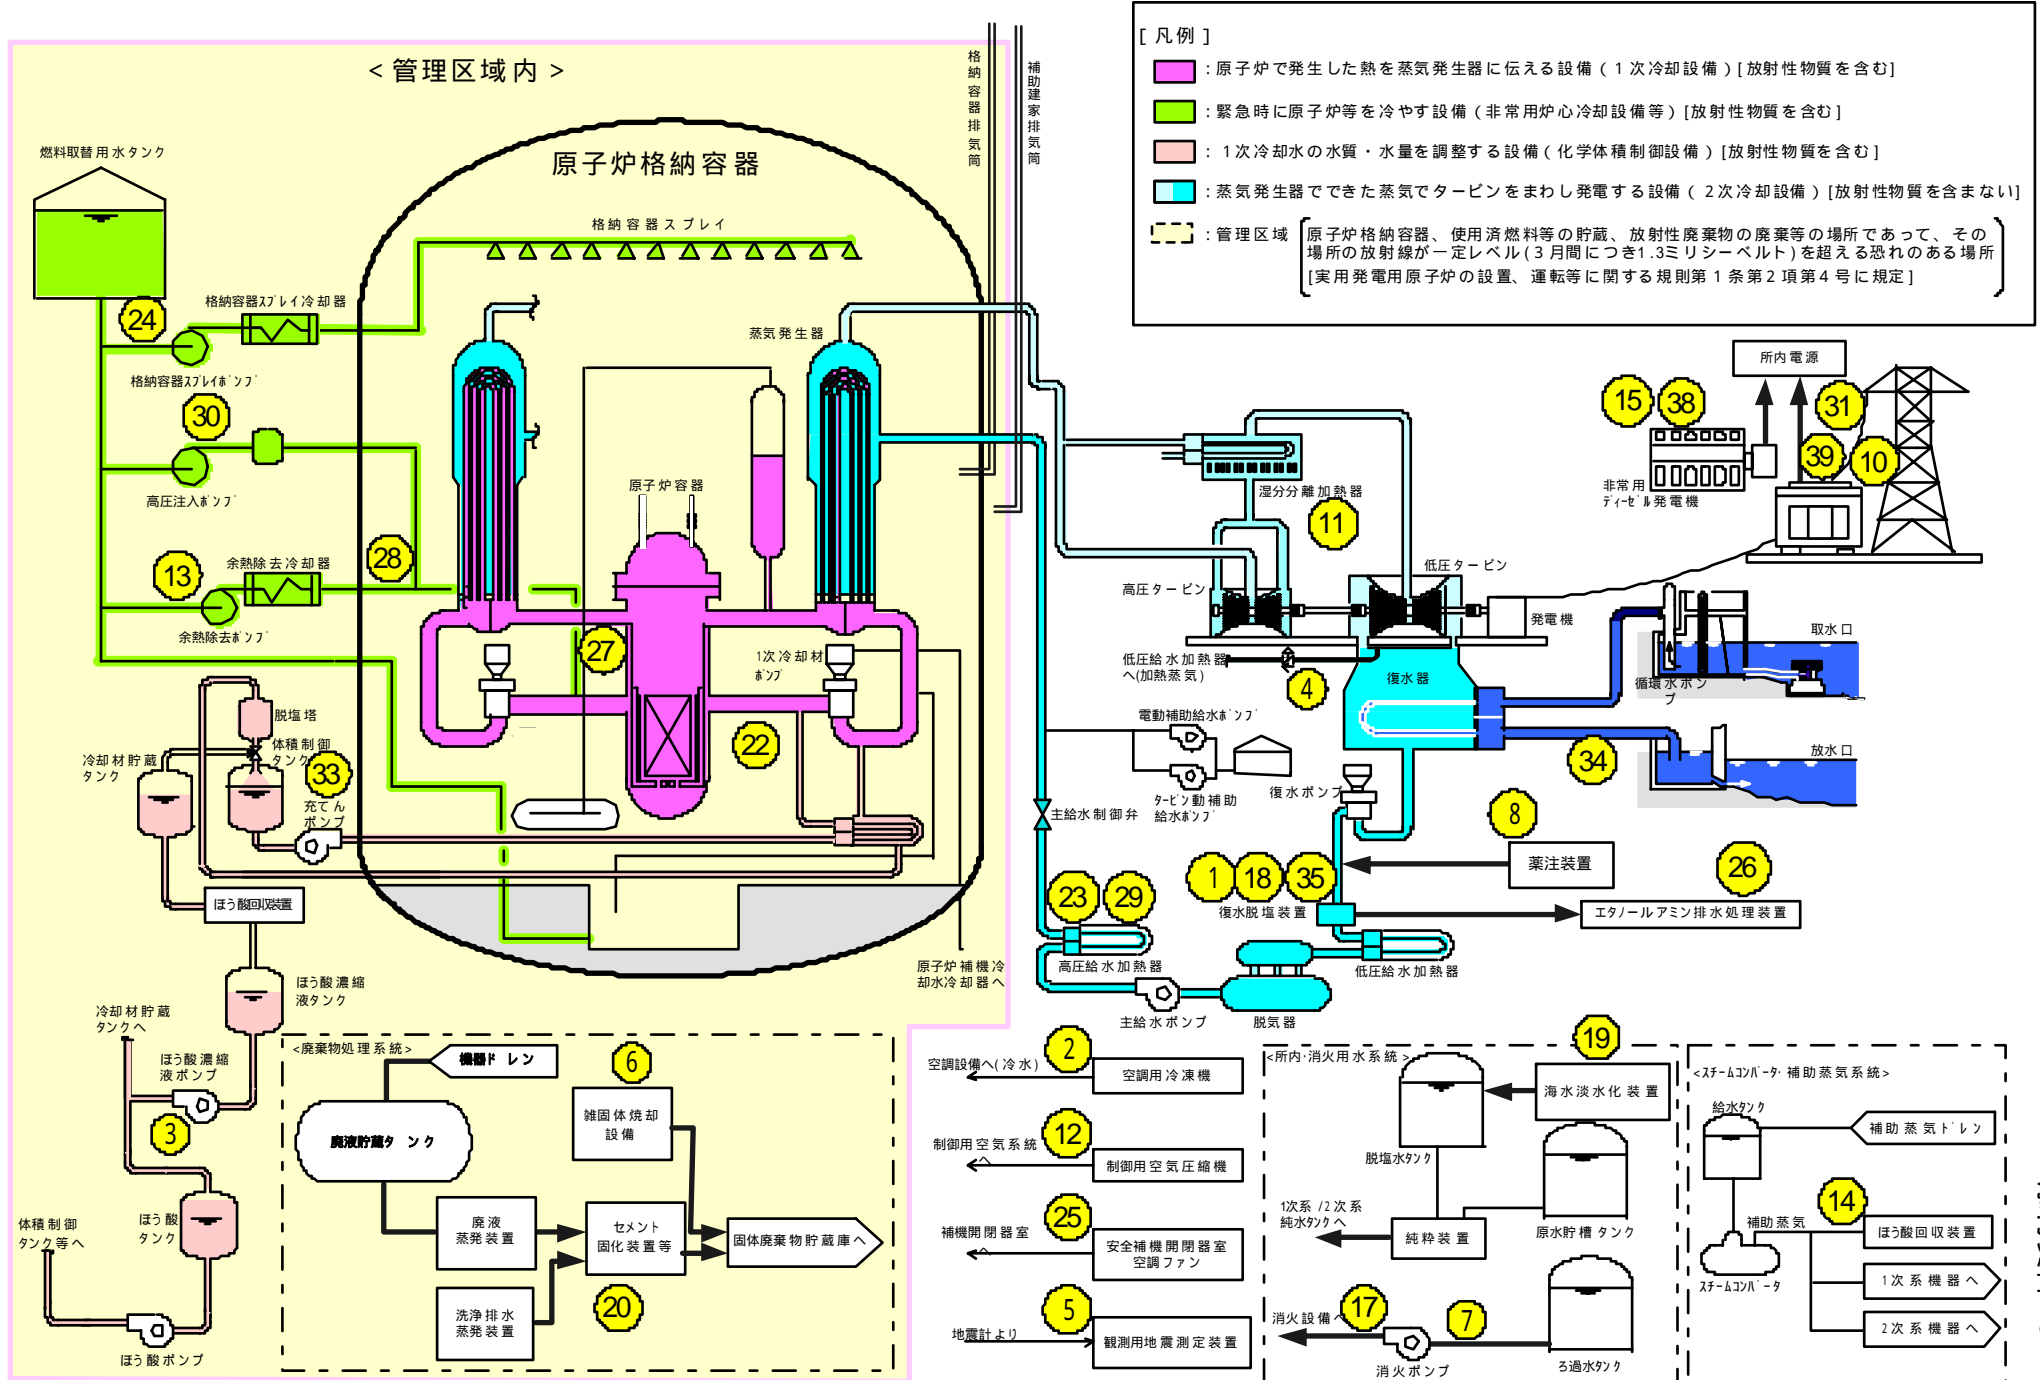
伊方発電所 基本系統図

- : 原子炉で発生した熱を蒸気発生器に伝える設備 (1次冷却設備) [放射性物質を含む]
- : 緊急時に原子炉等を冷やす設備 (非常用炉心冷却設備等) [放射性物質を含む]
- : 1次冷却水の水量・水量を調整する設備 (化学体積制御設備) [放射性物質を含む]
- : 蒸気発生器でできた蒸気でタービンをまわし発電する設備 (2次冷却設備) [放射性物質を含まない]
- : 管理区域
