平成21年 8月  
四国電力株式会社

## 平成20年度 伊方発電所の異常通報連絡事象について

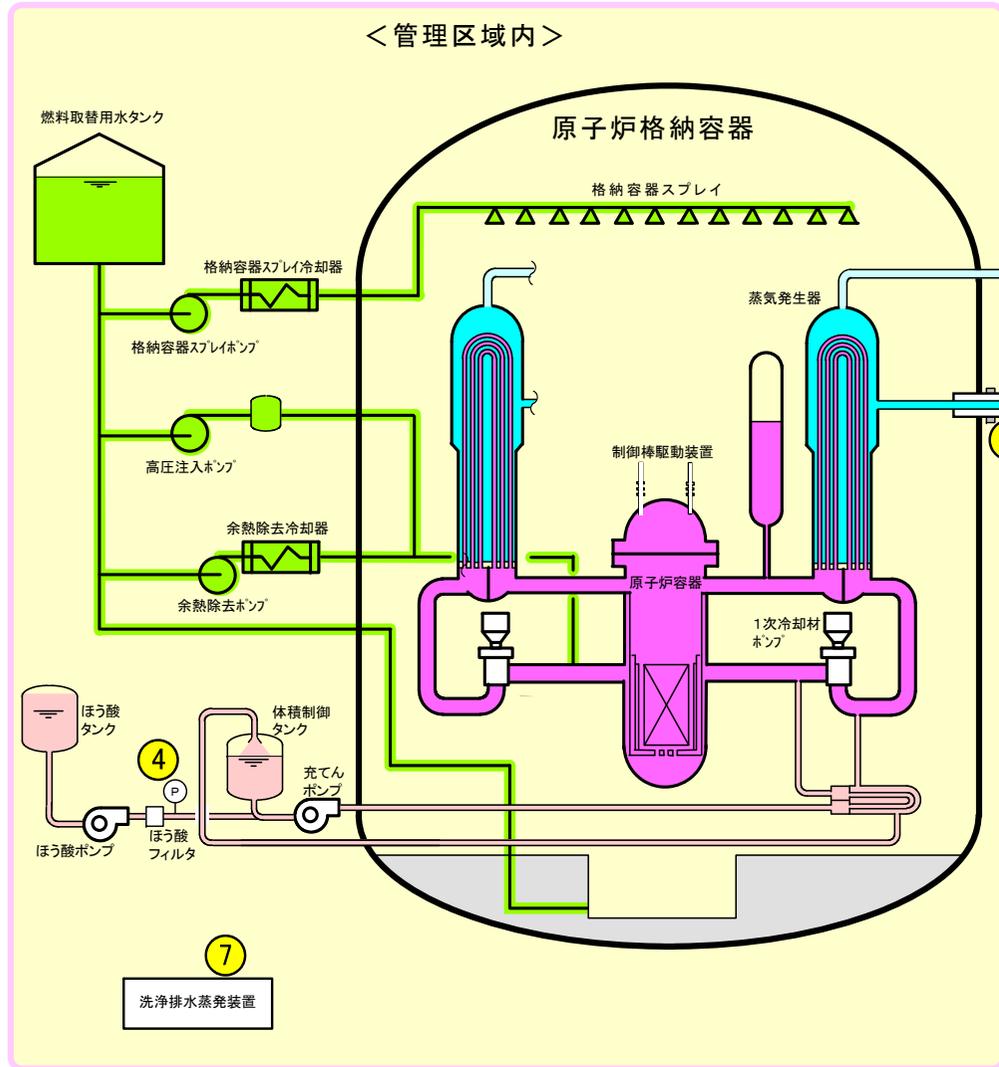
# 伊方発電所 基本系統図

[凡例]

- : 原子炉で発生した熱を蒸気発生器に伝える設備（1次冷却設備）[放射性物質を含む]
- : 緊急時に原子炉等を冷やす設備（非常用炉心冷却設備等）[放射性物質を含む]
- : 1次冷却水の水質・水量を調整する設備（化学体積制御設備）[放射性物質を含む]
- : 蒸気発生器でできた蒸気でタービンをまわし発電する設備（2次冷却設備）[放射性物質を含まない]
- : 管理区域 [原子炉格納容器、使用済燃料等の貯蔵、放射性廃棄物の廃棄等の場所であって、その場所の放射線が一定レベル(3月間につき1.3ミリシーベルト)を超える恐れのある場所 [実用発電用原子炉の設置、運転等に関する規則第1条第2項第4号に規定]
