平成23年11月
四国電力株式会社

平成22年度 伊方発電所の異常通報連絡事象について

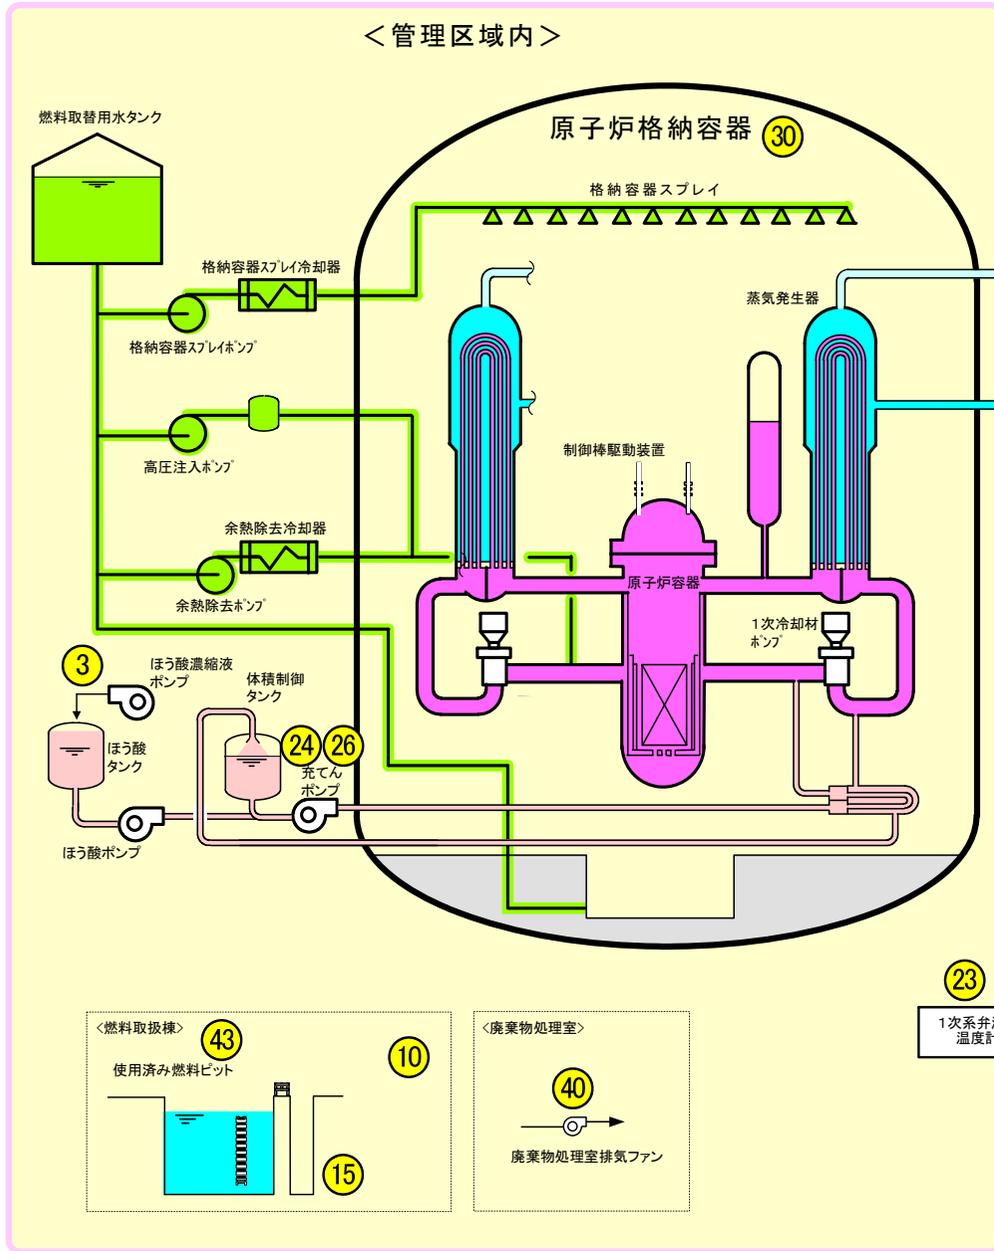
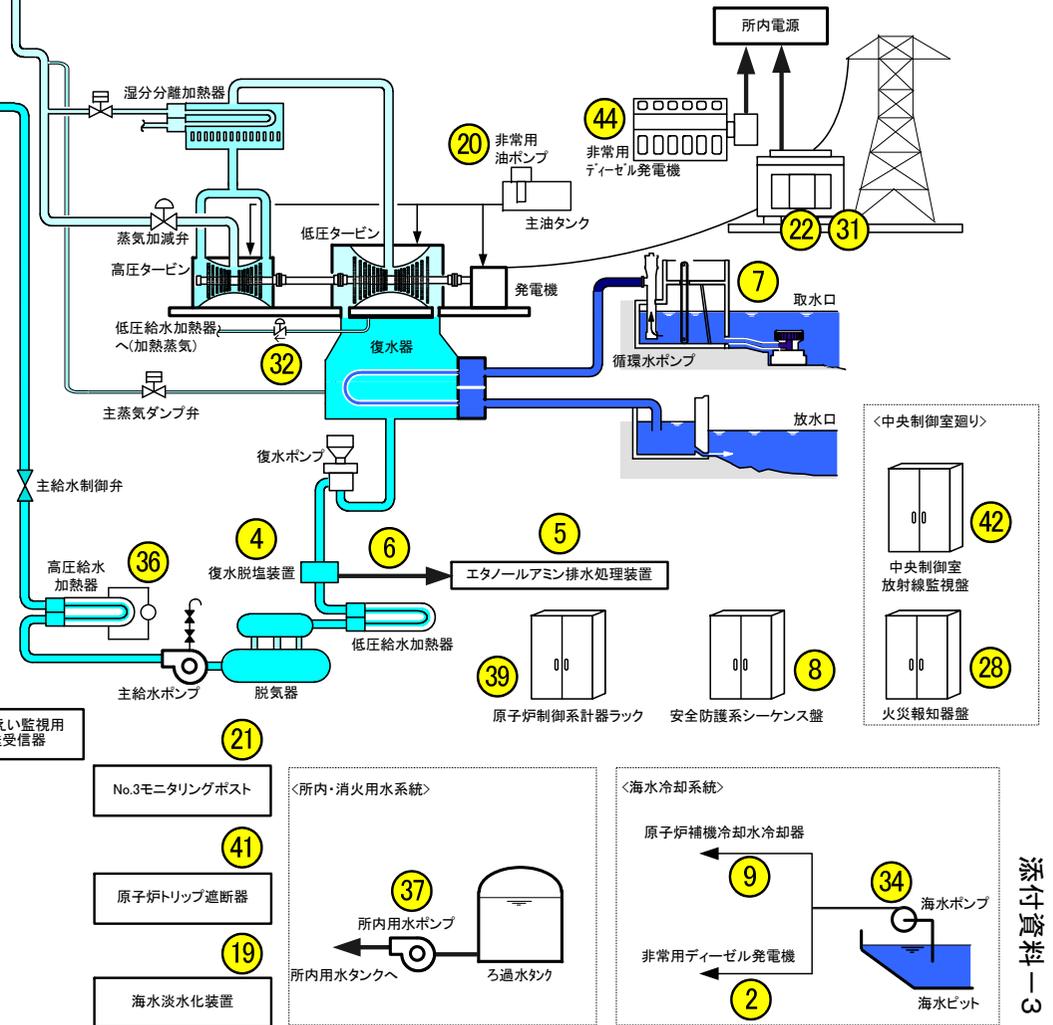
伊方発電所 基本系統図

- : 原子炉で発生した熱を蒸気発生器に伝える設備（1次冷却設備）[放射性物質を含む]
- : 緊急時に原子炉等を冷やす設備（非常用炉心冷却設備等）[放射性物質を含む]
- : 1次冷却水の水質・水量を調整する設備（化学体積制御設備）[放射性物質を含む]
- : 蒸気発生器でできた蒸気でタービンをまわし発電する設備（2次冷却設備）[放射性物質を含まない]
- : 管理区域 [原子炉格納容器、使用済燃料等の貯蔵、放射性廃棄物の廃棄等の場所であって、その場所の放射線が一定レベル(3月間につき1.3ミリシーベルト)を超える恐れのある場所 [実用発電用原子炉の設置、運転等に関する規則第1条第2項第4号に規定]
