**伊方発電所第3号機
安全性に関する総合評価(ストレステスト)一次評価
建屋応答の非線形性が設備の裕度評価に及ぼす影響について**

**平成24年3月22日
四国電力株式会社**

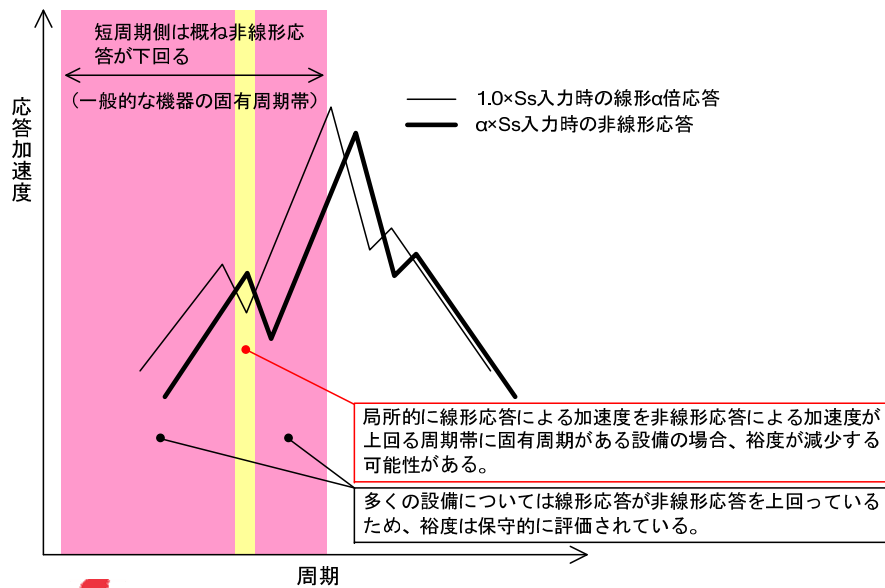
線形応答と非線形応答による応答スペクトルの相違

- 総合評価においては、地震動の大きさと、地震により設備が受ける応答とは比例関係にある(以下、「線形応答」という。)として裕度評価を行っているが、地震動が大きい場合は、地震動の大きさと、地震により設備が受ける応答とは比例関係にはならないことが考えられる。(以下、「非線形応答」という。)
- 一般的に、建屋応答が非線形応答になると、建屋の応答スペクトルが長周期側にシフトするとともに、応答値は S_s 入力時の線形倍ほどは大きくならない傾向にある。
- しかしながら、非線形化による応答スペクトルの変化の状況によっては線形応答より応答加速度が大きくなる場合も考えられるため、建屋応答の非線形性が設備の裕度評価に及ぼす影響について検討した。
- 伊方発電所3号機においては、クリフエッジとして特定した設備の耐震裕度が1.86倍の S_s であることから、 $1.86 \times S_s$ 入力時の建屋の非線形性を考慮した設備の裕度評価を行い、クリフエッジの特定に与える影響について検討した。

- 伊方発電所3号機について、建屋応答の非線形性が設備の裕度評価に与える影響について検討した。その結果、 $\alpha \times S_s$ 入力時の建屋の床応答は建屋が非線形化することにより長周期側にシフトするものの、 S_s 入力時の α 倍程大きくなる傾向にあり、 S_s 入力時の応答から算定した設備の裕度は概ね保守側に評価されていることを確認した。
- 一部の設備の裕度が減少していることから、建屋応答の非線形性を考慮した、設備の裕度評価を行い、クリフエッジの特定に与える影響について検討した。その結果、伊方発電所3号機の炉心損傷に対するクリフエッジについては、クリフエッジとなる耐震裕度の値が $1.86 \times S_s$ から $1.5 \times S_s$ に減少し、機能喪失の原因となる設備がドロツパ盤から充電器盤に変更となることを確認した。
- 建屋非線形性の影響により、総合評価で報告した耐震裕度が減少することが分かったドロツパ盤と充電器盤については、耐震信頼性のより一層の確保のため、耐震性向上工事を実施し、耐性の強化を図ることとしている。
