平成23年度 伊方発電所の異常通報連絡事象について

伊方発電所 基本系統図

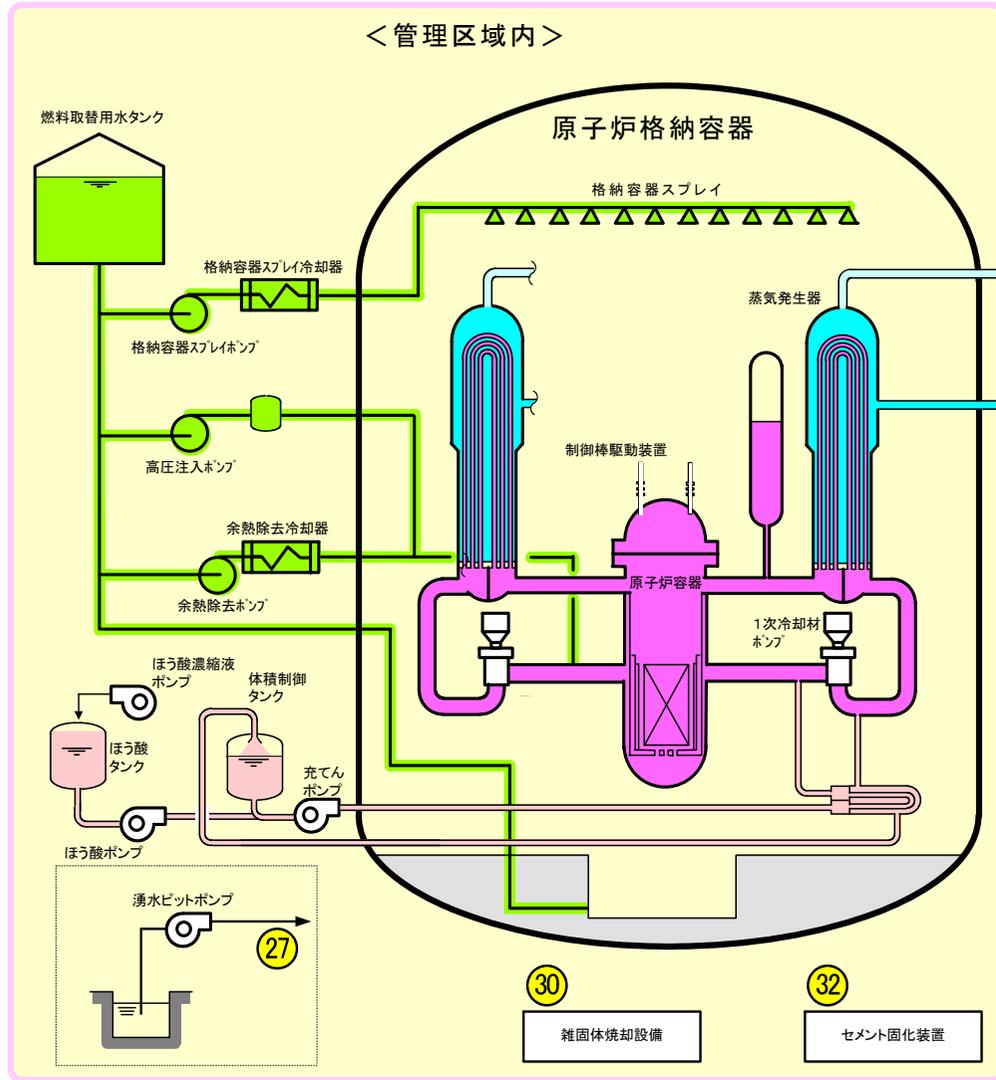
- : 原子炉で発生した熱を蒸気発生器に伝える設備 (1次冷却設備) [放射性物質を含む]
- : 緊急時に原子炉等を冷やす設備 (非常用炉心冷却設備等) [放射性物質を含む]
- : 1次冷却水の水質・水量を調整する設備 (化学体積制御設備) [放射性物質を含む]
- : 蒸気発生器でできた蒸気でタービンをまわし発電する設備 (2次冷却設備) [放射性物質を含まない]
- : 管理区域 [原子炉格納容器、使用済燃料等の貯蔵、放射性廃棄物の廃棄等の場所であって、その場所の放射線が一定レベル(3月間につき1.3ミリシーベルト)を超える恐れのある場所 [実用発電用原子炉の設置、運転等に関する規則第1条第2項第4号に規定]
