平成24年度 伊方発電所の異常通報連絡事象について

当社は、異常時通報連絡による伊方発電所の情報公開と諸対策による信頼性向上に努めている。
平成24年度の通報連絡件数は21件であり、以下これらの通報連絡事象の分類・評価を示す。

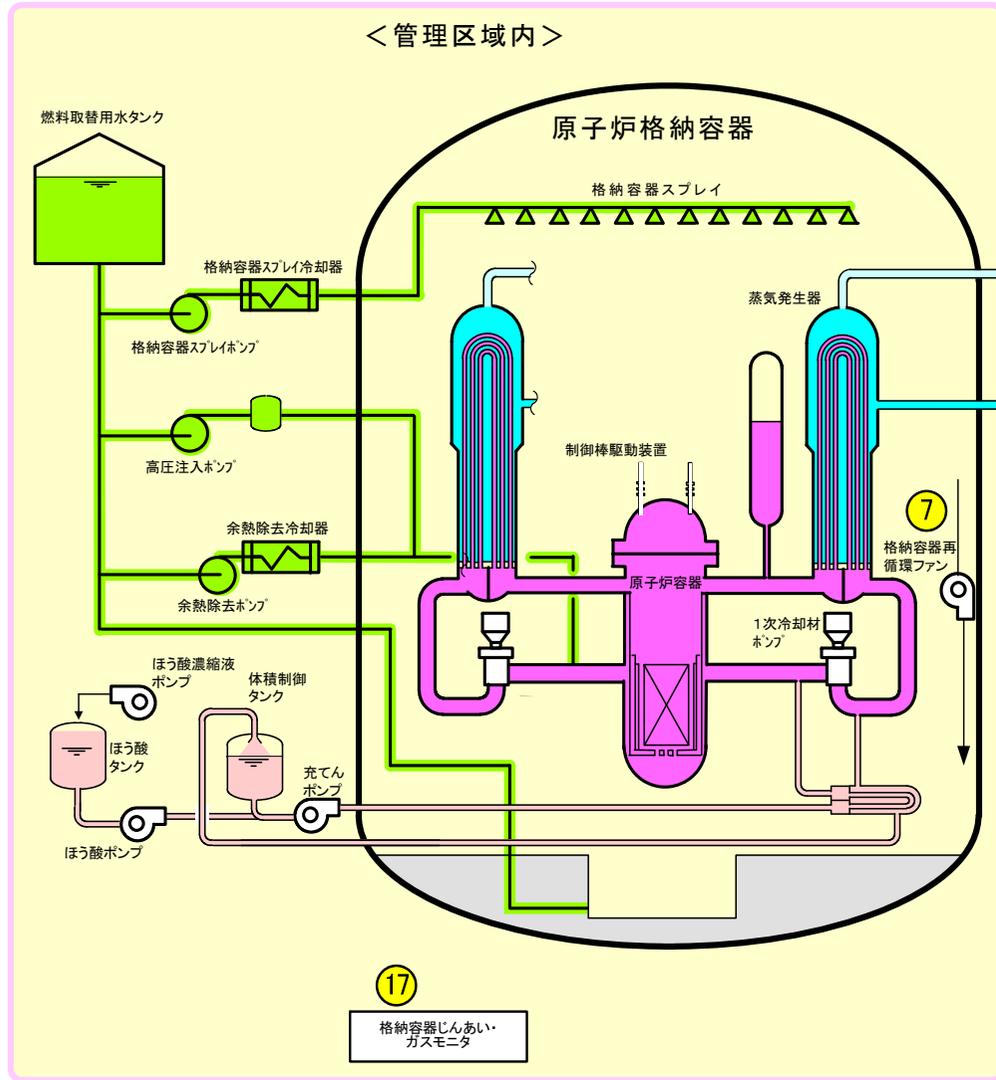
伊方発電所 基本系統図

- : 原子炉で発生した熱を蒸気発生器に伝える設備（1次冷却設備）[放射性物質を含む]
- : 緊急時に原子炉等を冷やす設備（非常用炉心冷却設備等）[放射性物質を含む]
- : 1次冷却水の水質・水量を調整する設備（化学体積制御設備）[放射性物質を含む]
- : 蒸気発生器でできた蒸気でタービンをまわし発電する設備（2次冷却設備）[放射性物質を含まない]
- : 管理区域 [原子炉格納容器、使用済燃料等の貯蔵、放射性廃棄物の廃棄等の場所であって、その場所の放射線が一定レベル（3月間につき1.3ミリシーベルト）を超える恐れのある場所 [実用発電用原子炉の設置、運転等に関する規則第2条第2項第4号に規定]
