平成26年度 伊方発電所の異常時通報連絡事象について

当社は、異常時通報連絡による伊方発電所の情報公開と諸対策による信頼性向上に努めている。
平成26年度の通報連絡件数は20件であり、以下これらの通報連絡事象の分類・評価を示す。

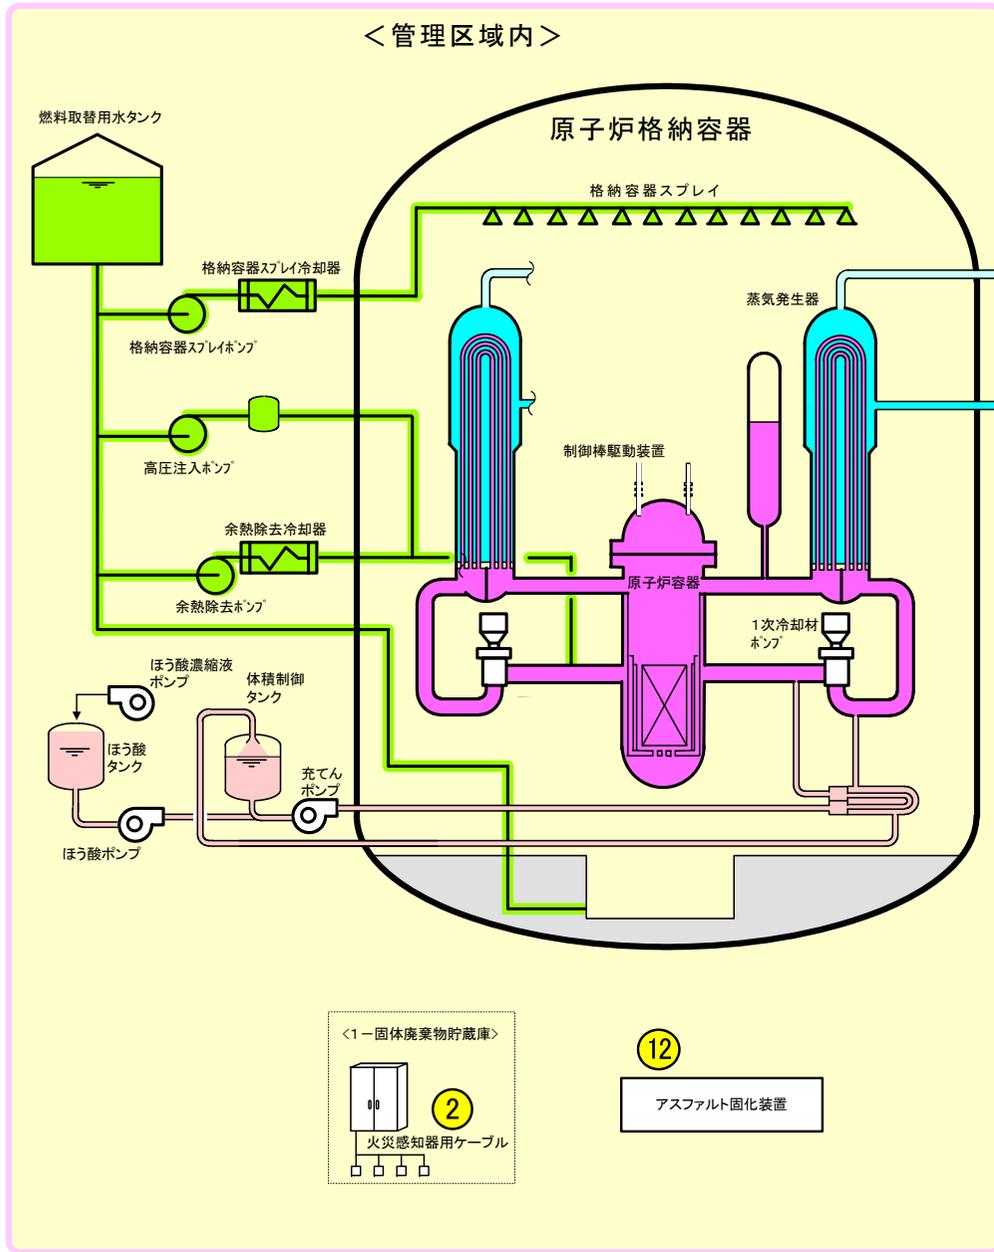
伊方発電所 基本系統図

- : 原子炉で発生した熱を蒸気発生器に伝える設備 (1次冷却設備) [放射性物質を含む]
- : 緊急時に原子炉等を冷やす設備 (非常用炉心冷却設備等) [放射性物質を含む]
- : 1次冷却水の水質・水量を調整する設備 (化学体積制御設備) [放射性物質を含む]
- : 蒸気発生器でできた蒸気でタービンをまわし発電する設備 (2次冷却設備) [放射性物質を含まない]
- : 管理区域 [原子炉格納容器、使用済燃料等の貯蔵、放射性廃棄物の廃棄等の場所であって、その場所の放射線が一定レベル(3月間につき1.3ミリシーベルト)を超える恐れのある場所 [実用発電用原子炉の設置、運転等に関する規則第2条第2項第4号に規定]
