平成27年度 伊方発電所の異常時通報連絡事象について

当社は、異常時通報連絡による伊方発電所の情報公開と諸対策による信頼性向上に努めている。
平成27年度の通報連絡件数は32件であり、以下これらの通報連絡事象の分類・評価を示す。

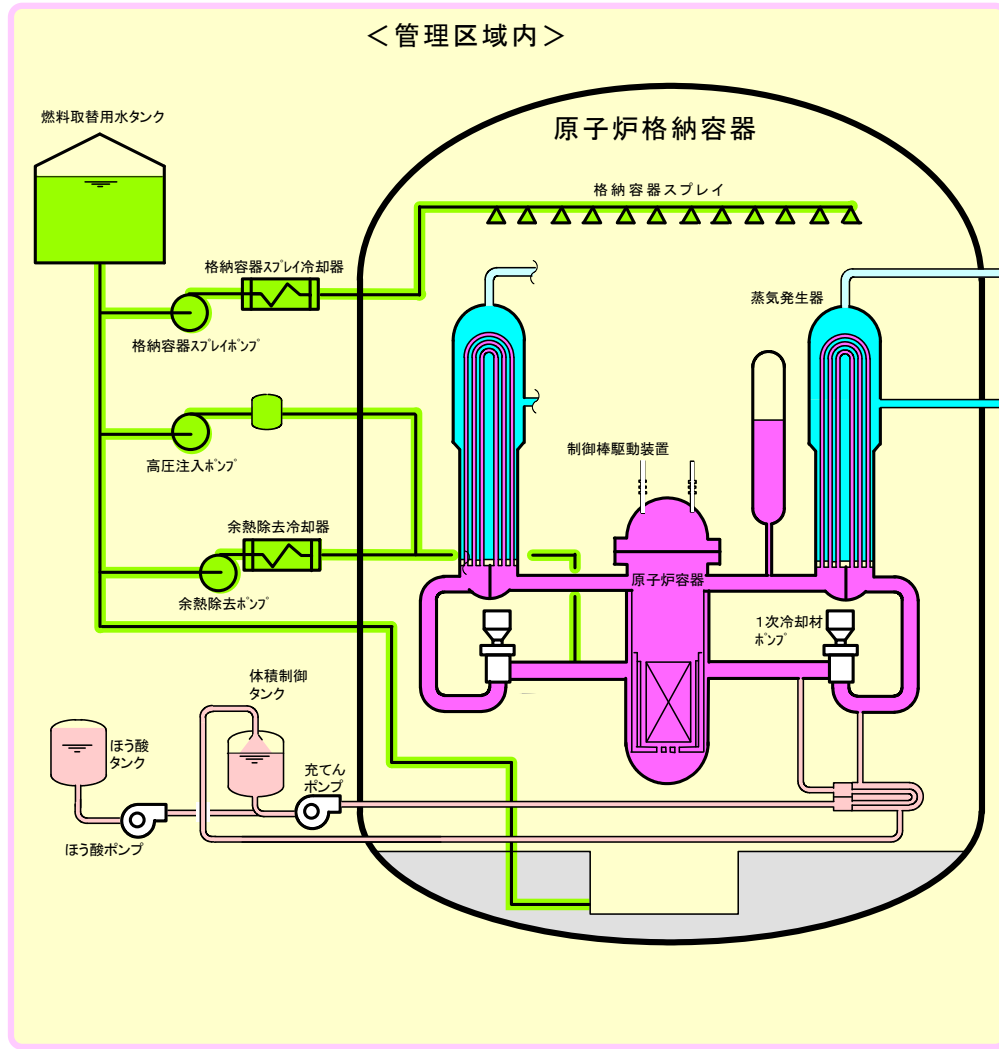
伊方発電所 基本系統図

- : 原子炉で発生した熱を蒸気発生器に伝える設備（1次冷却設備）[放射性物質を含む]
- : 緊急時に原子炉等を冷やす設備（非常用炉心冷却設備等）[放射性物質を含む]
- : 1次冷却水の水質・水量を調整する設備（化学体積制御設備）[放射性物質を含む]
- : 蒸気発生器でできた蒸気でタービンをまわし発電する設備（2次冷却設備）[放射性物質を含まない]
- : 管理区域 〔原子炉格納容器、使用済燃料等の貯蔵、放射性廃棄物の廃棄等の場所であって、その場所の放射線が一定レベル(3月間につき1.3ミリシーベルト)を超える恐れのある場所〔実用発電用原子炉の設置、運転等に関する規則第2条第2項第4号に規定〕〕
