# 伊方発電所の状況について

平成30年2月2日  
四国電力株式会社

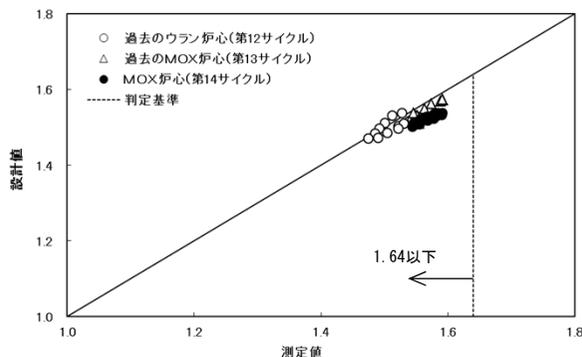
図2 核的エンタルピ上昇熱水路係数※2

※2：核的エンタルピ上昇熱水路係数とは、炉心内における燃料棒の最大出力と平均出力の比

具体的な運転状況は、以下のとおり。（図1～図3参照）

- ・ 定格熱出力運転における保安規定に基づく毎月の確認項目の結果が、運転上の制限を満足しているとともに、設計値と測定値に有意な差はないことから、MOX燃料炉心の安全性に問題はない。
- ・ MOX燃料炉心における当該確認項目の設計値と測定値の差は、過去のウラン燃料炉心、MOX燃料炉心と同等であることから、MOX燃料炉心は適切に設計できている。

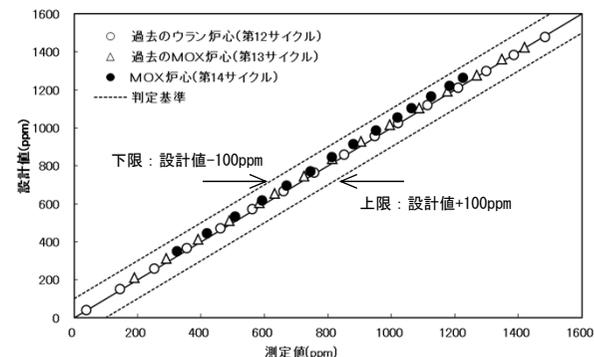
図3 臨界ボロン濃度※3

※3：臨界ボロン濃度とは、原子炉が臨界を保っているときのボロン濃度

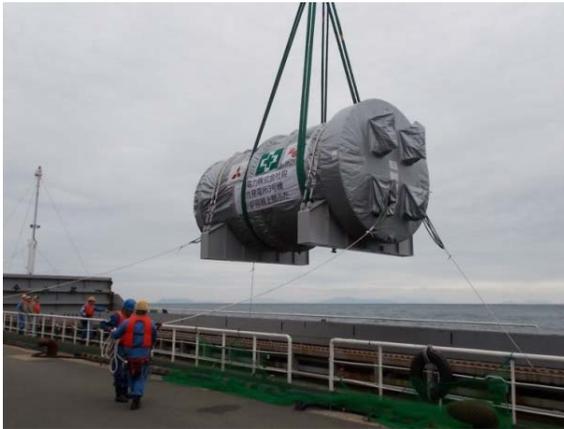
新上部ふた水切り（10月18日撮影）

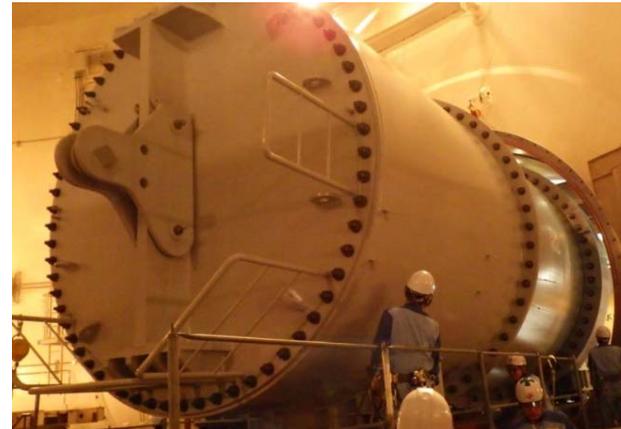
新上部ふた搬入（11月25日撮影）

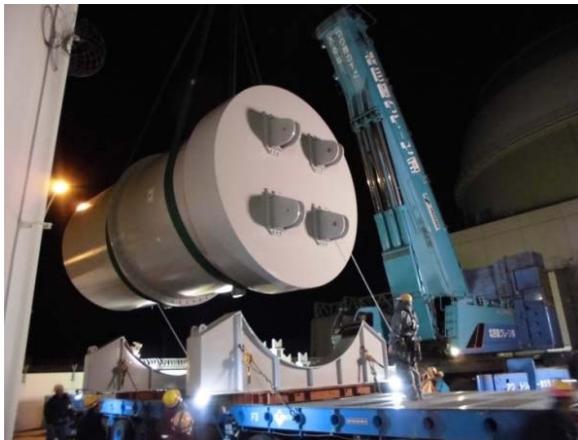
旧上部ふた搬出（12月5日撮影）

また、旧上部ふたは、遮へい機能、放射性物質の密封機能を有した新製の保管容器に収納し、既設の蒸気発生器保管庫内に貯蔵保管する。

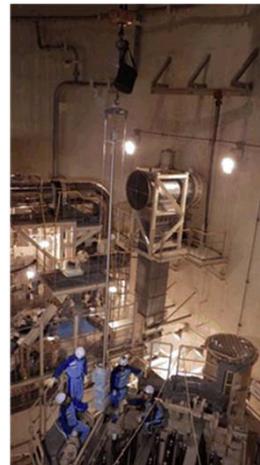
新上部ふたへの機器取付（12月11日撮影）

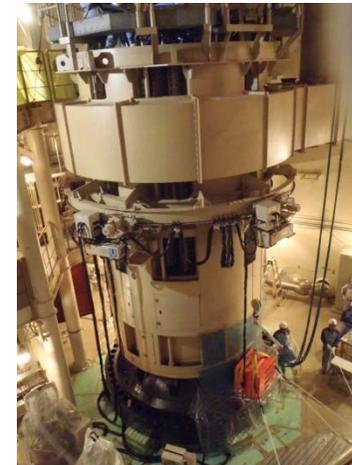
新上部ふた完成（12月22日撮影）

新上部ふたへの取替は完了しており、今後、使用前検査を受検する予定である。旧上部ふたについては、蒸気発生器保管庫内への貯蔵保管が完了している。

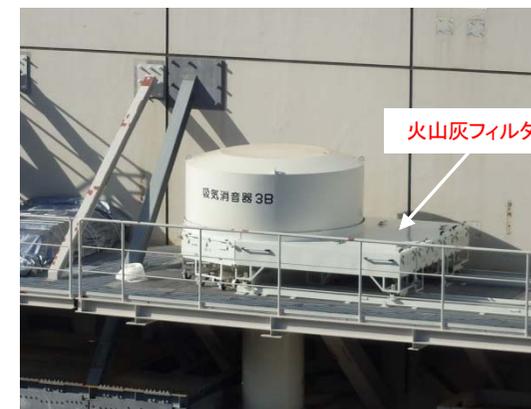
設置後(火山灰フィルタをセットした状態)

火山灰フィルタの設置工事は完了している。また、火山灰フィルタの取付け及びカートリッジ式フィルタの交換の訓練も実施済みである。今後も訓練を継続して実施していくことにより、対応能力の向上を図っていく。

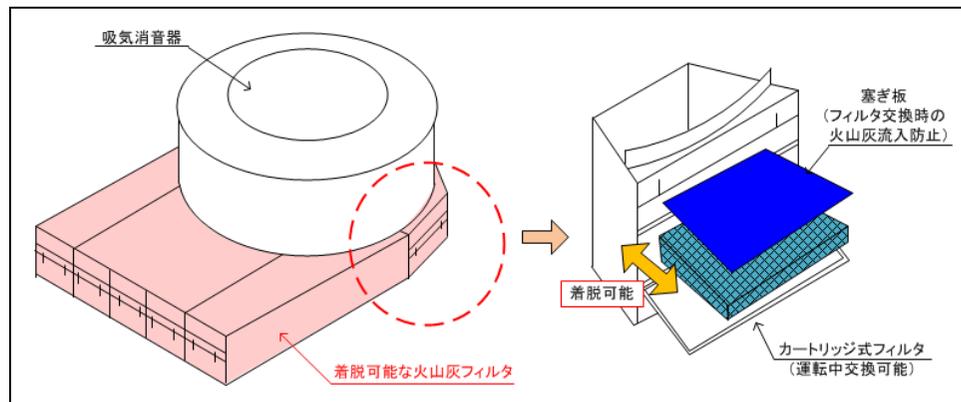
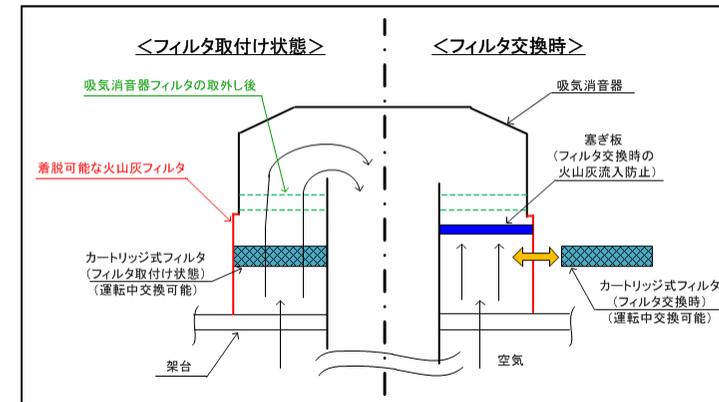
図2 カートリッジ式フィルタの交換作業イメージ

- ▶ 火山灰フィルタは7個のアタッチメントに分割されており、通常運転時は吸気消音器に設置された既設のフィルタで運用するため、取り外されている。非常に高濃度の火山灰環境が予想される場合に限り、吸気消音器の既設のフィルタを取り外して火山灰フィルタを取り付ける。（図1参照）
- ▶ ディーゼル発電機の運転中もカートリッジ式フィルタを交換可能な構造としており、カートリッジ式フィルタを交換するには、直接火山灰を吸い込むことがないように予め塞ぎ板を挿入し、取替えを行う。（図2参照）
- ▶ 7個のアタッチメント内に装着されたカートリッジ式フィルタ（全14枚）の交換、清掃に要する時間は、1時間以内を想定しており、フィルタの閉塞時間に対して十分な余裕がある。

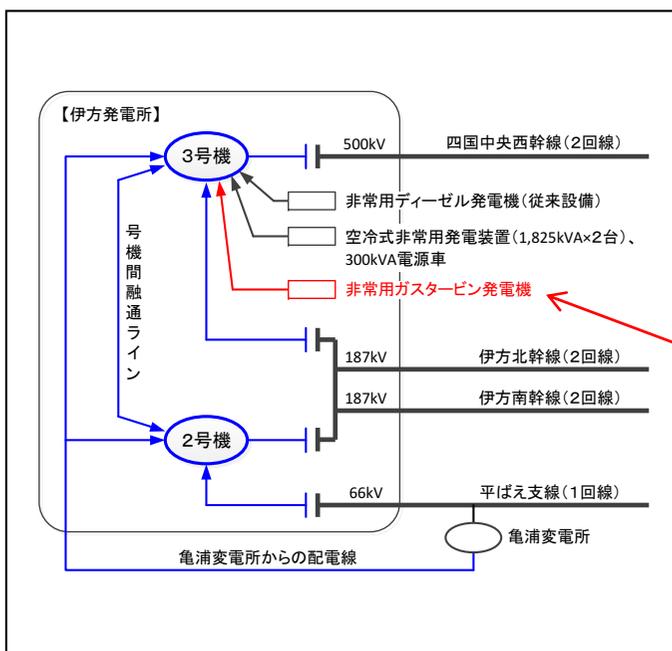
交流電源設備 概要図

非常用ガスタービン発電機：  
重大事故等の対応に必要な設備に電源を供給する。なお、定格負荷で7日間の連続運転可能な燃料を有する。

- 伊方発電所3号機 特定重大事故等対処施設及び非常用ガスタービン発電機については、平成28年1月14日に原子炉設置変更許可申請書を原子力規制委員会に提出し、その後、平成29年2月1日および8月21日に補正書の提出を行い、10月4日に原子炉設置変更許可をいただいた。特定重大事故等対処施設については平成32年度の完成を予定しており、非常用ガスタービン発電機については平成31年度の完成を予定している。
- 新規制基準の要求により、伊方発電所3号機のさらなる信頼性確保のため3系統目の直流電源設備として、所内常設直流電源設備を非常用ガスタービン発電機建屋内に追加設置することとしており、平成29年1月15日に原子炉設置変更許可申請書を原子力規制委員会に提出した。本工事については、平成32年度の完成を予定している。

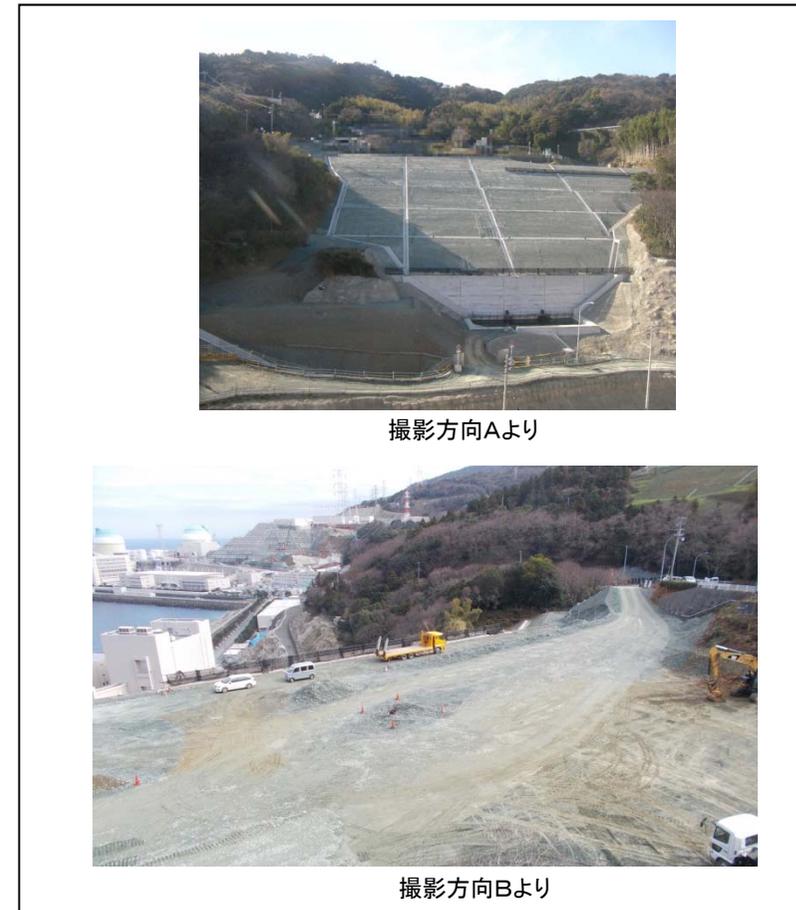
作業スペース①の進捗状況

- ▶ 緊急時に必要に応じて資機材の搬入・組立作業、構内入退域管理、車両除染作業に活用するための作業スペース（約7,000m<sup>2</sup>）については、平成30年度の完成を予定している。（作業スペース①）
- ▶ 構外駐車場については、緊急時の作業に活用できるよう環境整備を実施済みである。（作業スペース②）

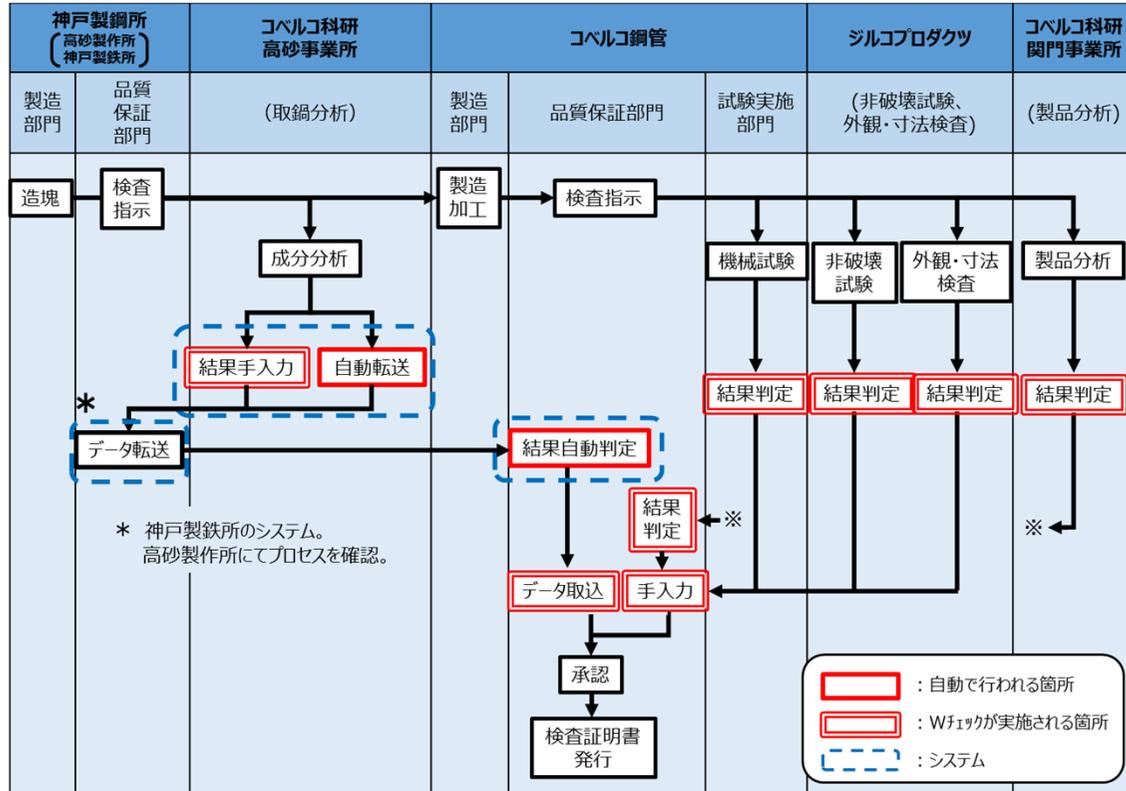
### <製品検査プロセス>

- 分析データは自動転送または手入力され、手入力については複数人で確認
- 分析結果はシステムで自動判定
- 試験結果は手入力され、複数人で確認
- 検査証明書は承認後に発行

製造工場の検査プロセスを確認した結果、分析・判定において自動化されており、一部、自動化していないプロセスにおいても、製造部門以外の要員によって、複数人による検査結果の確認が実施され、検査証明書は承認後に発行されている。このため、改ざん等の問題となる点は確認されなかったことから、コベルコ鋼管において生産された部材は品質に問題がないと判断した。

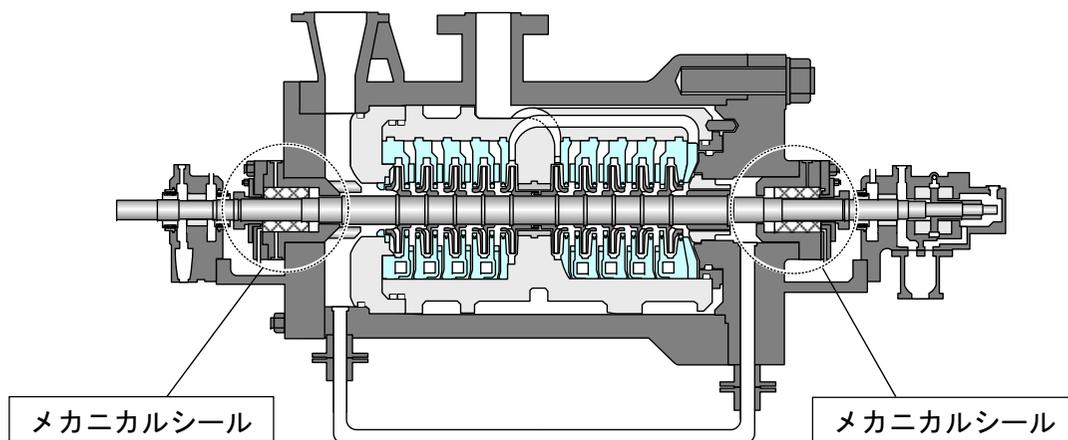
ポンプ構造図

注) ポンプ及びメカニカルシールの図は充てんポンプの例

- 調査の結果、発電所の安全性には問題ないが、製造時データの保有期限を満了し、製造時データとの照合ができなかったポンプ4台のメカニカルシールについては、念のため、準備が整い次第取替を実施する。  
また、設備重要度の高い電磁弁については、当社要求仕様を満足していることを確認するとともに、それ以外の電磁弁については、耐圧試験や定期的な点検及び取替等により、機器機能に影響しないことを確認しているが、念のため、現行の点検計画を前倒しして速やかに取替を実施する。
- 神戸製鋼所等の不適切行為に対する外部調査委員会、ならびに三菱マテリアル子会社の不適切行為に対する特別調査委員会の結果が公表された場合には、公表結果に応じて適切に対応していく。

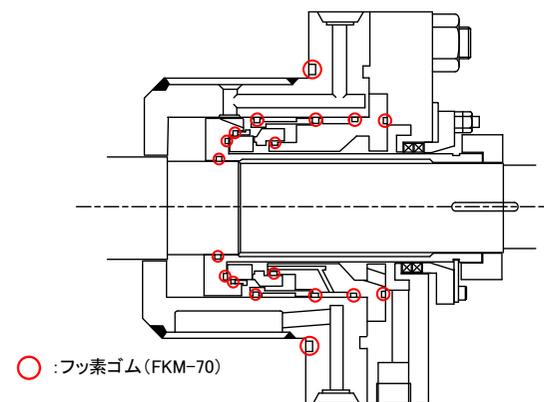
メカニカルシール構造図

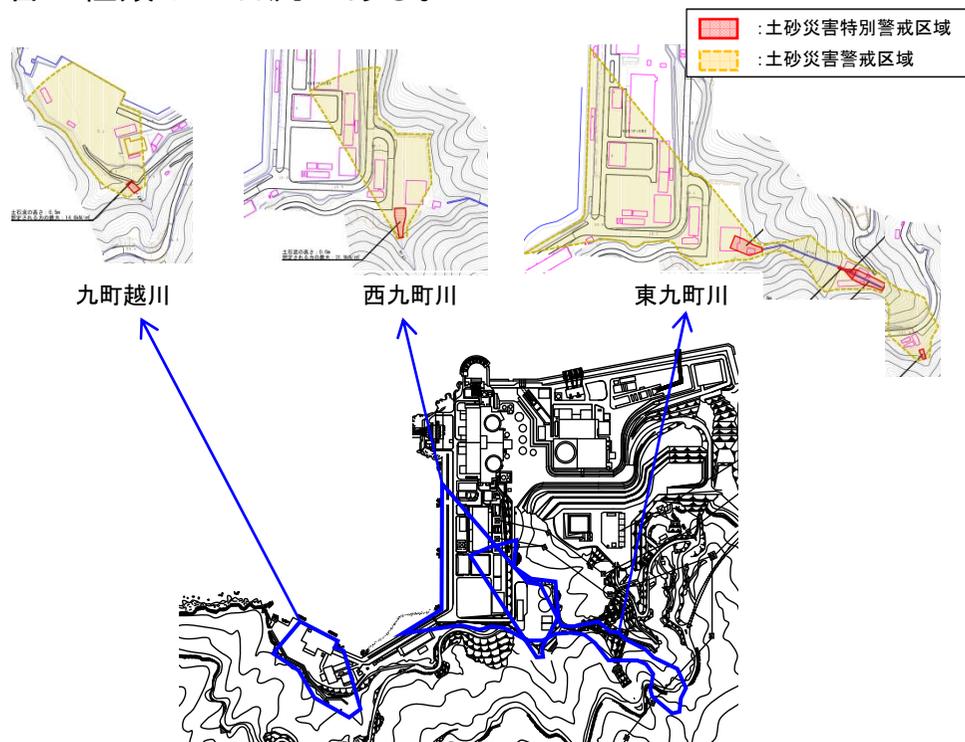
➤ 伊方発電所構内における土砂災害(特別)警戒区域は、九町越川、西九町川、東九町川の3溪流付近であり、土砂災害の種類は土石流である。

伊方発電所内の土砂災害(特別)警戒区域 位置図

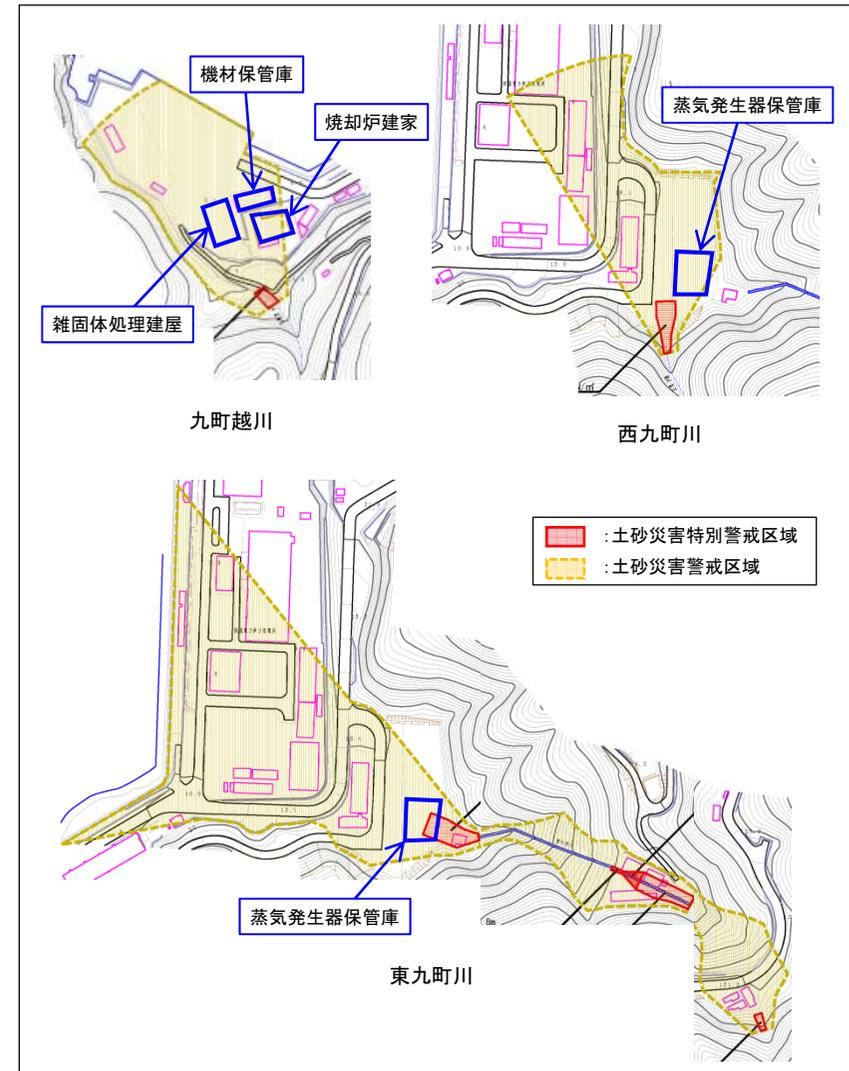
伊方発電所内の土砂災害(特別)警戒区域及び管理区域施設 位置図

➤ 土砂災害（特別）警戒区域に含まれる建物のうち、放射性物質を管理している区域を有する建物を対象として、影響を評価した。

これらの建物の耐力について評価した結果、土石流の作用力により外壁に発生する応力度Aは、許容応力度Bを十分下回っており各施設に影響がないことを確認した。
