平成 30 年度 伊方発電所 異常時通報連絡状況について

当社は、異常時通報連絡による伊方発電所の情報公開と諸対策による信頼性向上に努めている。
平成 30 年度の通報連絡件数は 22 件であり、以下これらの通報連絡事象の分類・評価を示す。

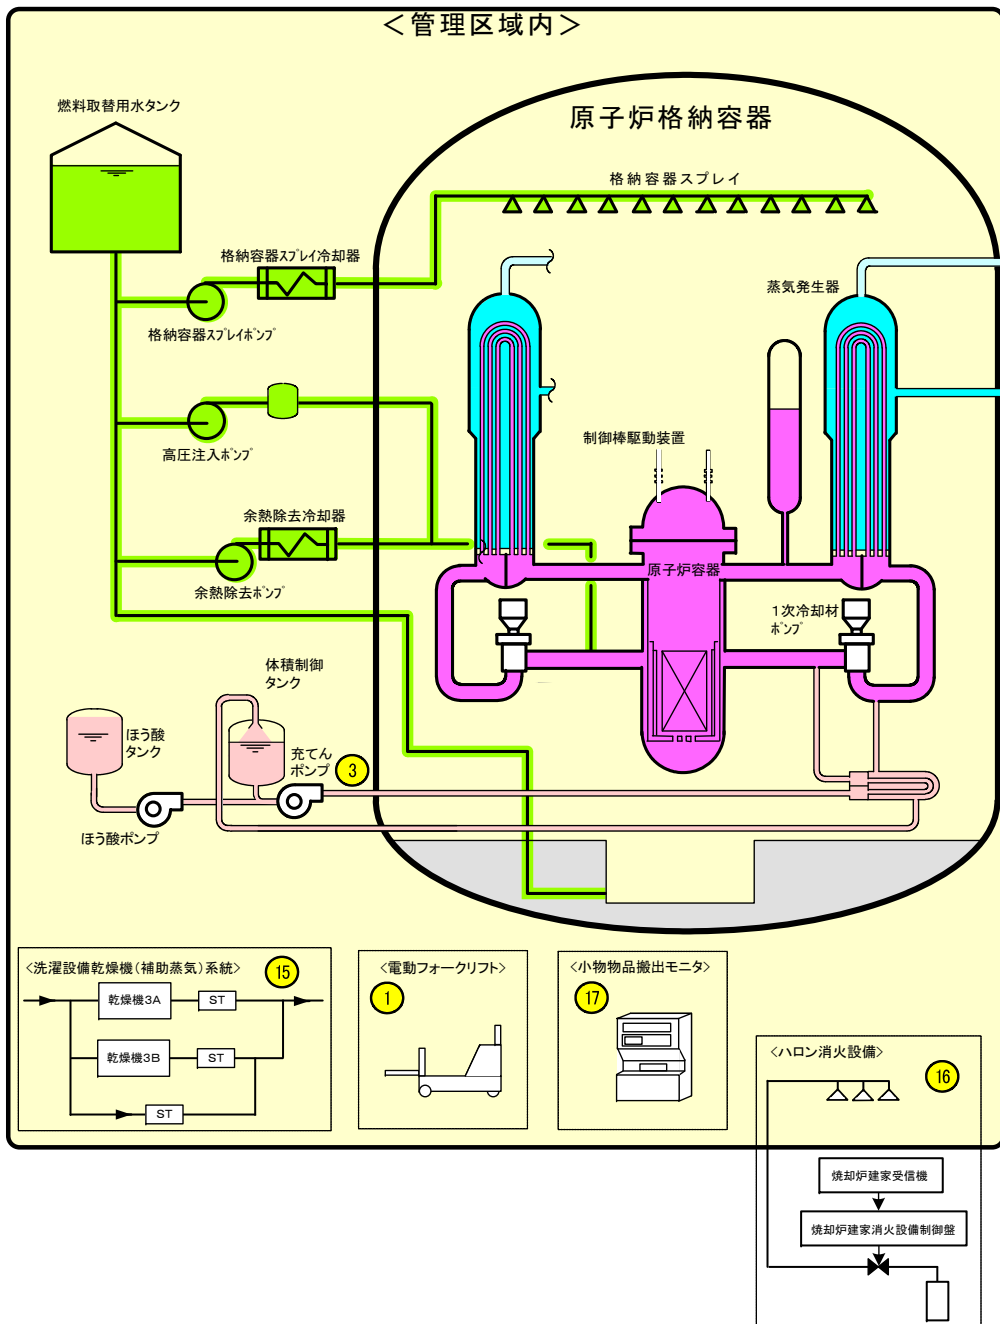
伊方発電所 基本系統図

- [凡例]
- : 原子炉で発生した熱を蒸気発生器に伝える設備 (1次冷却設備) [放射性物質を含む]
 - : 緊急時に原子炉等を冷やす設備 (非常用炉心冷却設備等) [放射性物質を含む]
 - : 1次冷却水の水質・水量を調整する設備 (化学体積制御設備) [放射性物質を含む]
 - : 蒸気発生器でできた蒸気でタービンをまわし発電する設備 (2次冷却設備) [放射性物質を含まない]
 - : 管理区域 [原子炉格納容器、使用済燃料等の貯蔵、放射性廃棄物の廃棄等の場所であって、その場所の放射線が一定レベル(3月間につき1.3ミリシーベルト)を超える恐れのある場所 [実用発電用原子炉の設置、運転等に関する規則第2条第2項第4号に規定]
