# 伊方発電所の状況について

2 0 2 5 年 6 月 3 日  
四 国 電 力 株 式 会 社

## 「トラブルからの学び舎（まなびや）～教訓を明日へつなぐ～」

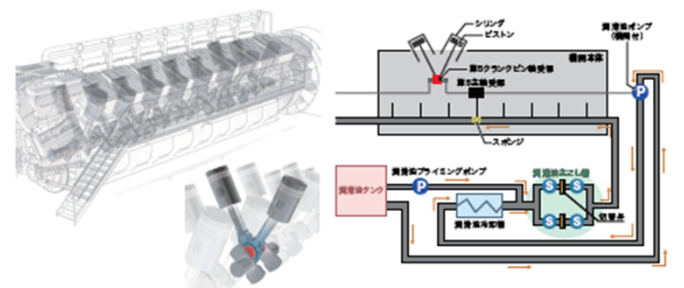
##### 点検中に発生した不具合の概要

#### 3号機 非常用ディーゼル発電機 点検中の不具合

発生時の状況 非常用ディーゼル発電機3A分解点検を終え、無負荷試運転のため起動したところ、クランク室の安全弁3台が作動したため、直ちに手動停止した。  
その後、クランク室内の点検を実施したところ、第5クランクピン軸受部に焼き付いており、同軸受部へ潤滑油を供給する配管内にスポンジが残留していることを確認した。

| クランク室全数の<br>外観目視点検 | 第5クランク室底部にクランクピンメタルの一部とみられる金属片が落下し、第5クランクピン軸受部の表面に油の焼き付きと思われる黒褐色の着色が認められた。また、第5クランクピン軸受部の温度が他のクランクピン軸受部より高温(約50～60℃に対して約160℃)であることを確認した。 |
| 第5クランクピン<br>軸受廻りの分解点検 | 連接棒上部冠、下部冠、クランクピン、クランクピンメタルに油の焼き付きと思われる黒褐色の着色が認められ、クランクピンメタルの一部が溶融剥離していた。 |
