## 令和 6 年度 伊方発電所 異常時通報連絡状況について

令和 6 年度の通報連絡件数は 41 件であり、以下、これらの通報連絡事象の分類・評価を示す。

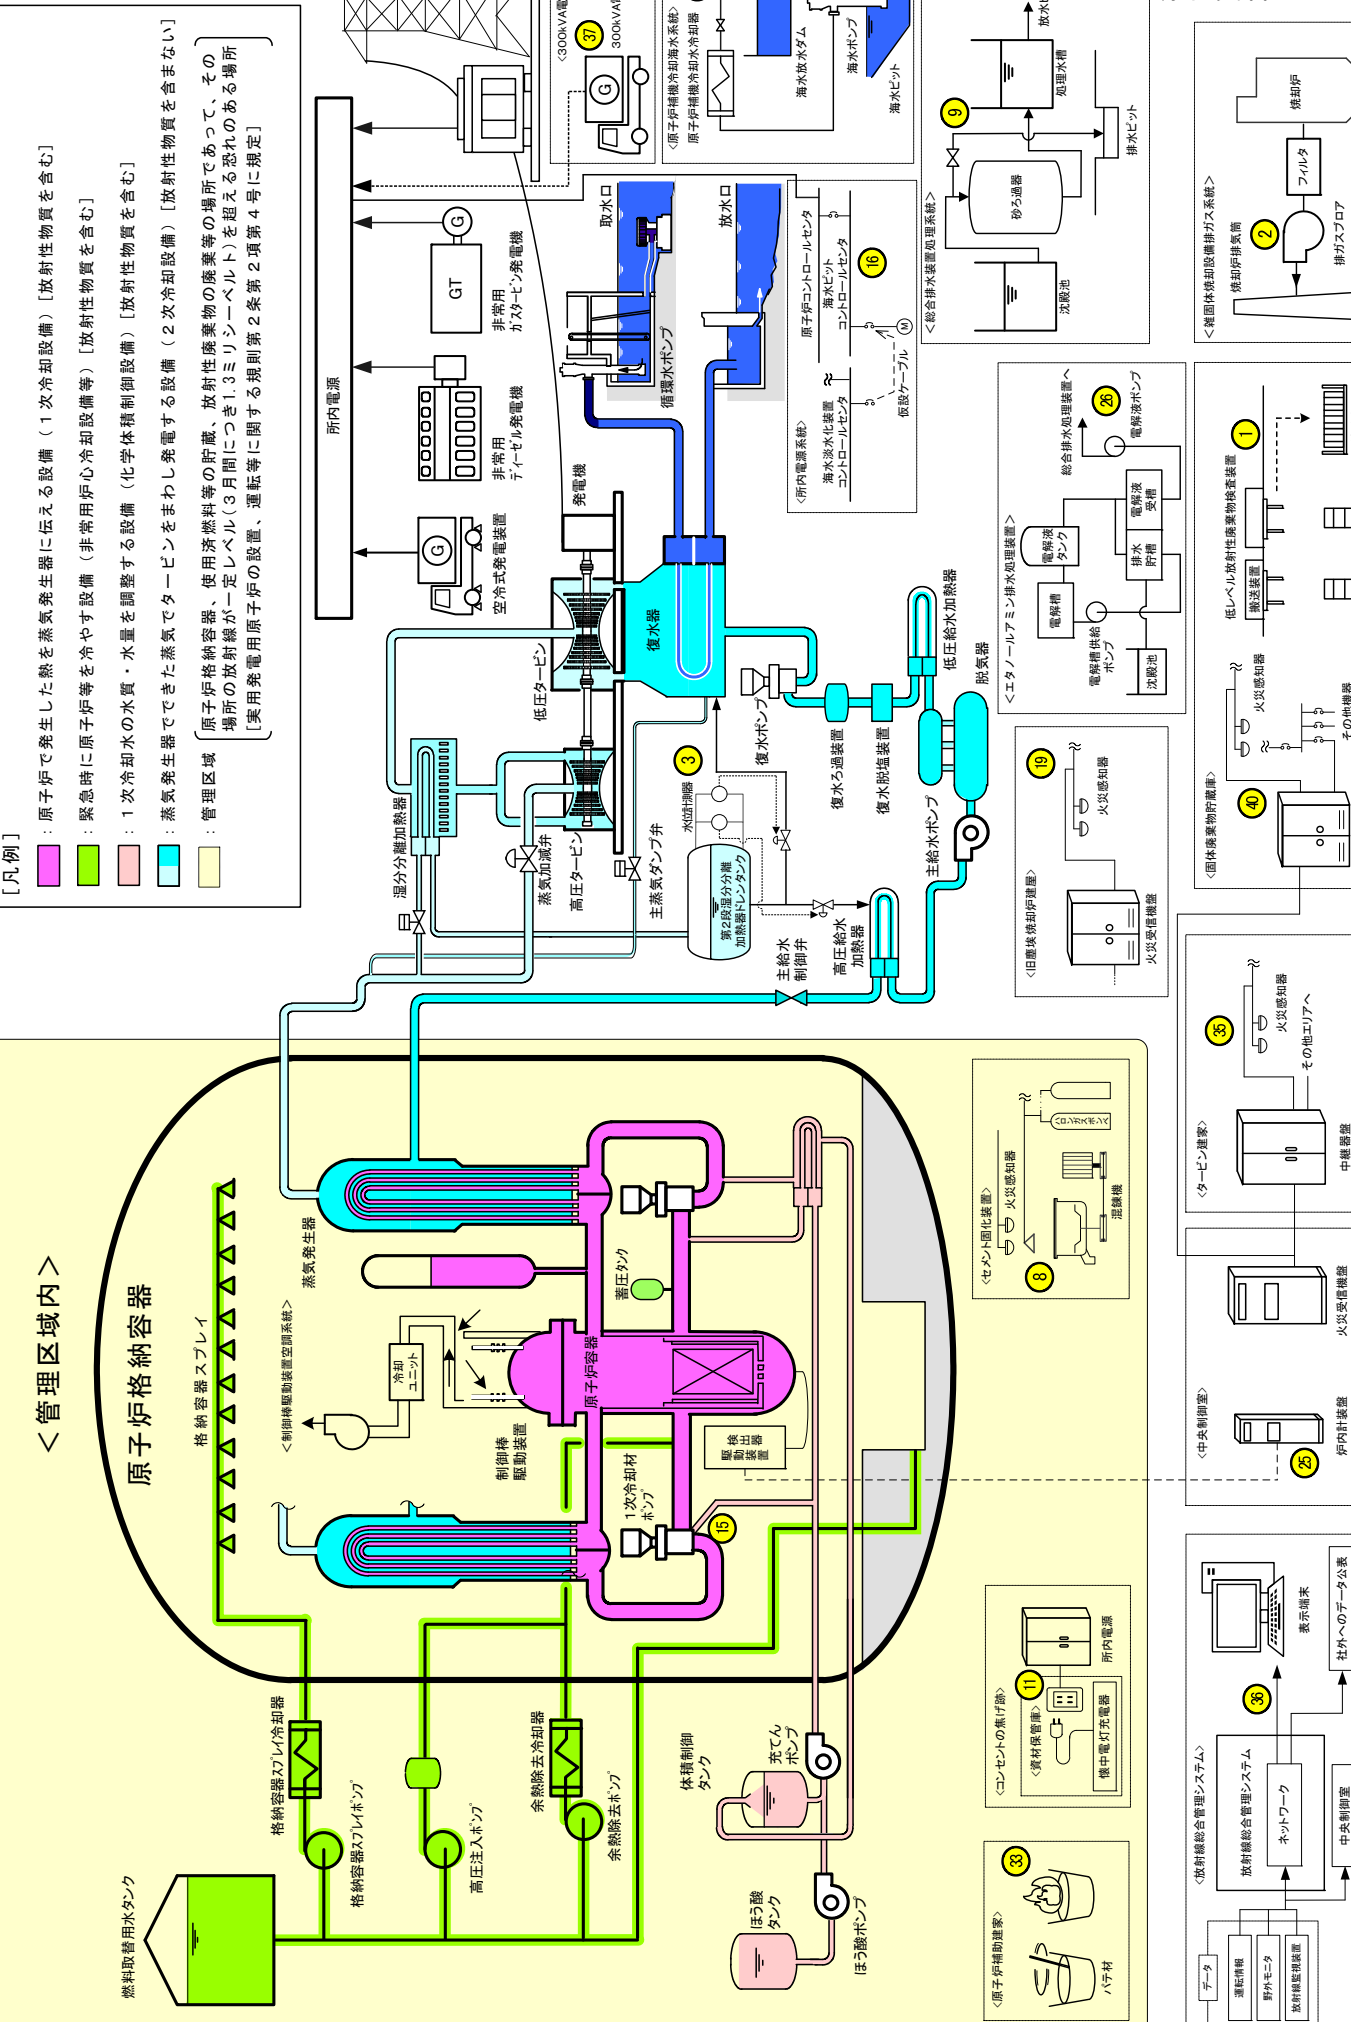
添付資料-3

格納容器スプレイポンプ

：原子炉で発生した熱を蒸気発生器に伝える設備（1次冷却設備）[放射性物質を含む]

：管理区域  
〔原子炉格納容器、使用済燃料等の貯蔵、放射性廃棄物の廃棄等の場所であって、その場所の放射線が一定レベル(3月間につき1.3ミリシーベルト)を超える恐れのある場所  
〔実用発電用原子炉の設置、運転等に関する規則第2条第2項第4号に規定〕

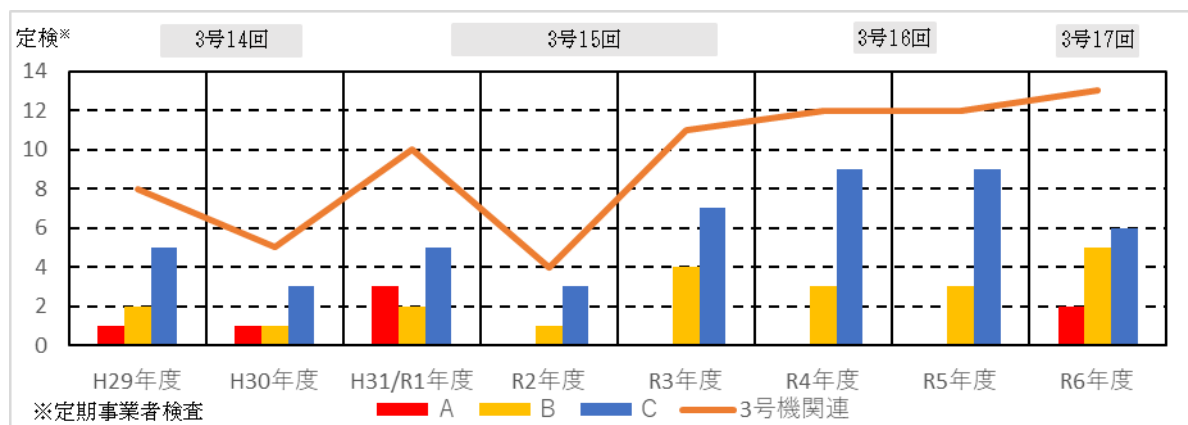
図－１． 3号機関連で設備関係事象の発生件数および県の公表区分の推移

3号機 第14回定期事業者検査(H29. 10. 3～H30. 11. 28)

第15回定期事業者検査(R1. 12. 26～R4. 1. 24)

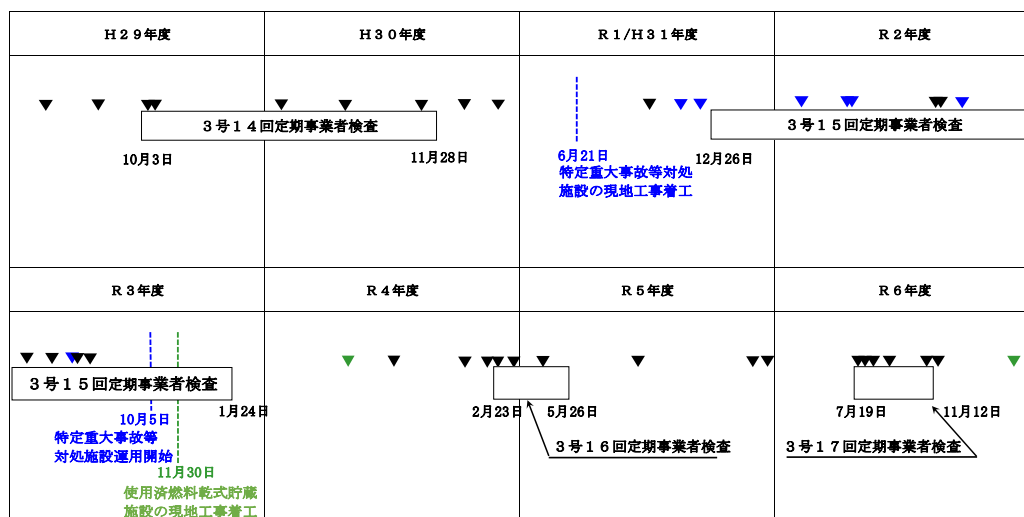
図－３．３号機定期事業者検査時期と作業員の負傷等の通報連絡事象の実績

- ▼：傷病関連の通報連絡事象の発生
- ▼：特定重大事故等対処施設工事の通報連絡事象の発生
- ▼：使用済燃料乾式貯蔵施設工事の通報連絡事象の発生
