[異常時通報連絡の公表文（様式 1-1）]

伊方2号機格納容器排気筒ガスモニタの故障について

14. 6. 21
環境政策課
(内線2443)

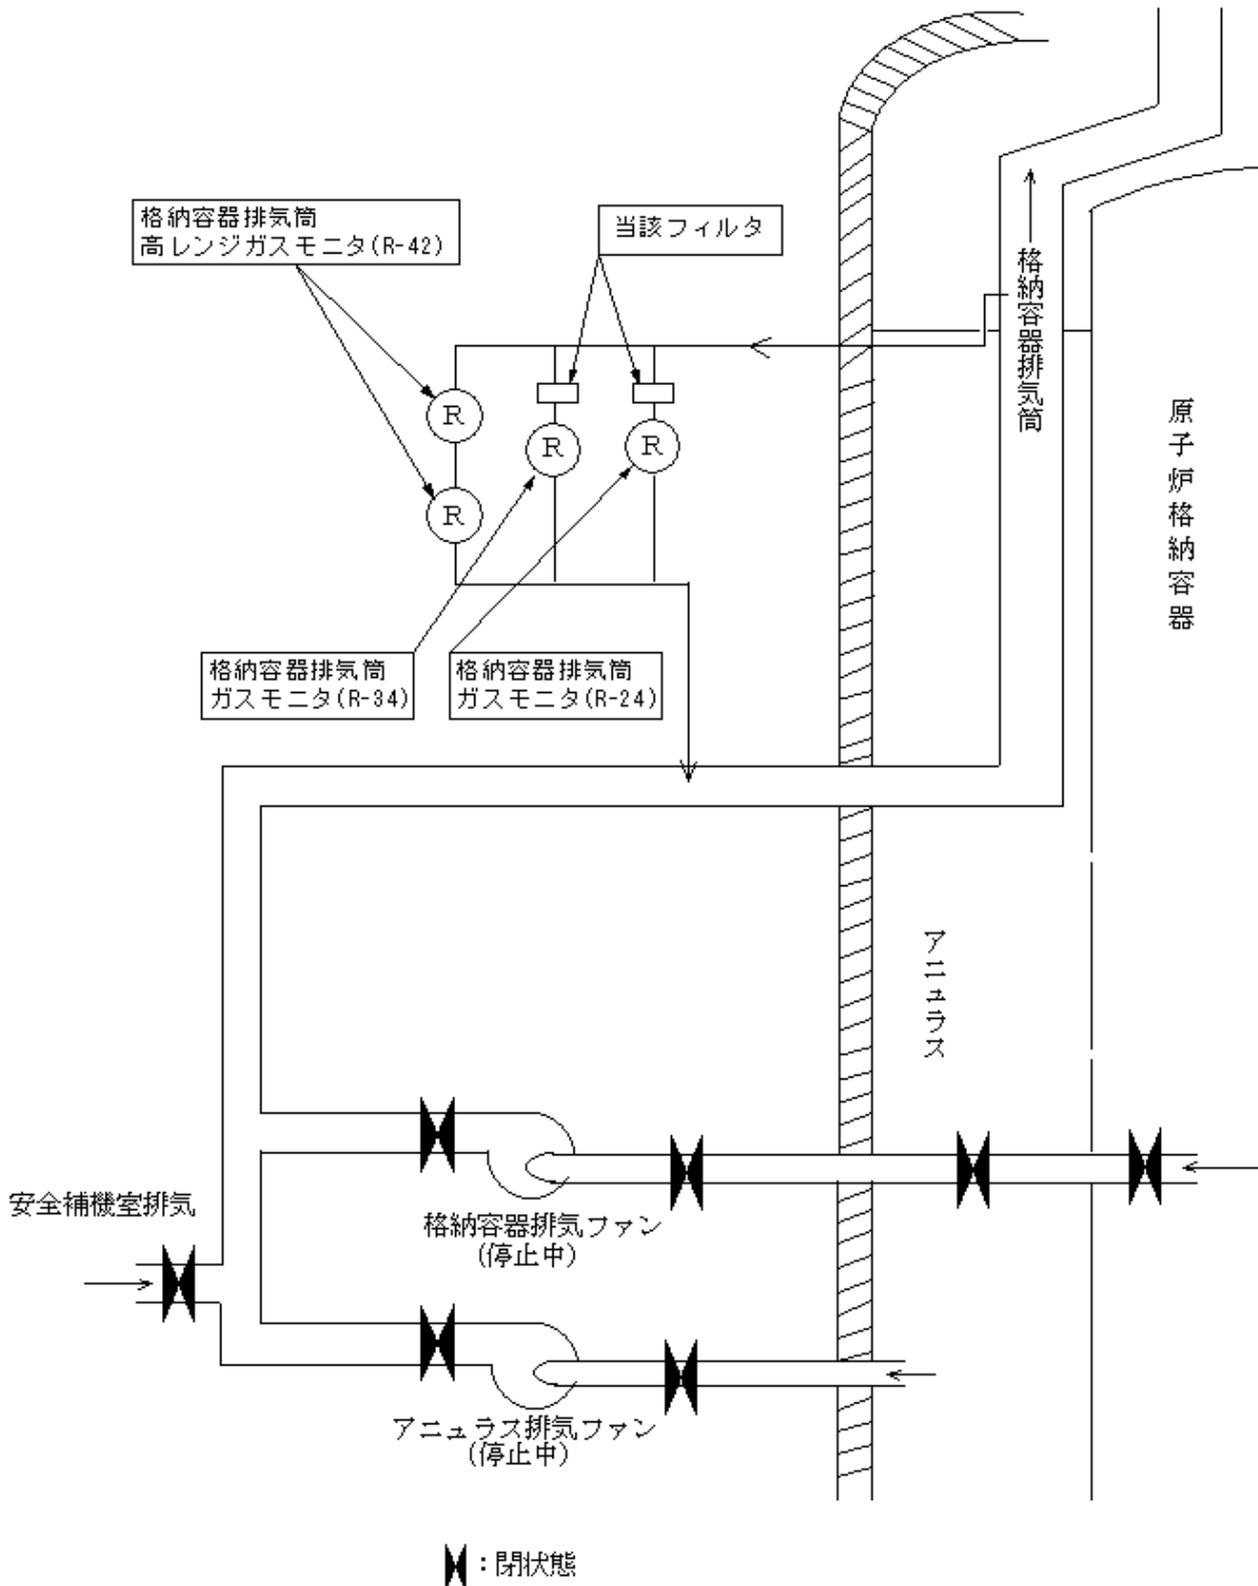
伊方発電所第2号機 格納容器排気筒ガスモニタ系統図

設備トラブル ・ 人身事故 ・ 地震 ・ その他	
発生状況 概要	<p>1. 発生日時： 6月20日 5時35分頃</p> <p>2. 場 所： 伊方2号機 補助建家32M（管理区域内）</p>
	<p>3. 状 況：</p> <p>3. 状 況：</p> <p>本日、5時35分頃、伊方2号機R-34（格納容器排気筒ガスモニタ）の故障を示す警報が発信しました。 （以上、第1報にて連絡済）</p> <p>その後の調査中にR-24（格納容器排気筒ガスモニタ）も自動停止しました。</p> <p>R-24とR-34の点検を行い、吸込口フィルタのつまりが認められたため、フィルタ取替を行い、再起動し復旧しました。 （R-24：7時10分頃、R-34：7時11分頃）</p> <p>なお、この間、格納容器からの排気は行っておらず、プラントの運転及び環境への影響はありません。</p>
運転状況	<p>1号機：出力運転中・調整運転中・出力上昇中・出力降下中・定検中</p> <p>2号機：出力運転中・調整運転中・出力上昇中・出力降下中・定検中</p> <p>3号機：出力運転中・調整運転中・出力上昇中・出力降下中・定検中</p>
備 考	<p>添付資料-2 伊方発電所第2号機格納容器排気筒ガスモニタ系統図</p>

<p>鏡 察 も 状 く、 号 / 月</p>	<p>観察や成分分析の結果からは特に問題となるようなものは観 されなかった ・ 1, 3号機の格納容器排気筒ガスモニタのフィルタについて 念のため取り替えを行ったところ、付着物も少なく、良好な 態にあった ことを確認しました。 2号機の格納容器排気筒は、運転中は、通常空気の流れがな く、 塵埃等が滞留しやすい状況にあることから、当面の対策として2 号機R-24、R-34のフィルタの取替頻度を1回/月から2回 /月に変更します。 本報をもって、本事象に係るお知らせを終了させていただきます。</p>
<p>運転状況</p>	<p>1号機：出力運転中・調整運転中・出力上昇中・出力降下中・定検中 2号機：出力運転中・調整運転中・出力上昇中・出力降下中・定検中 3号機：出力運転中・調整運転中・出力上昇中・出力降下中・定検中</p>
<p>備考</p>	<p>添付資料-2 伊方発電所第2号機格納容器排気筒ガスモニタ系統図</p>

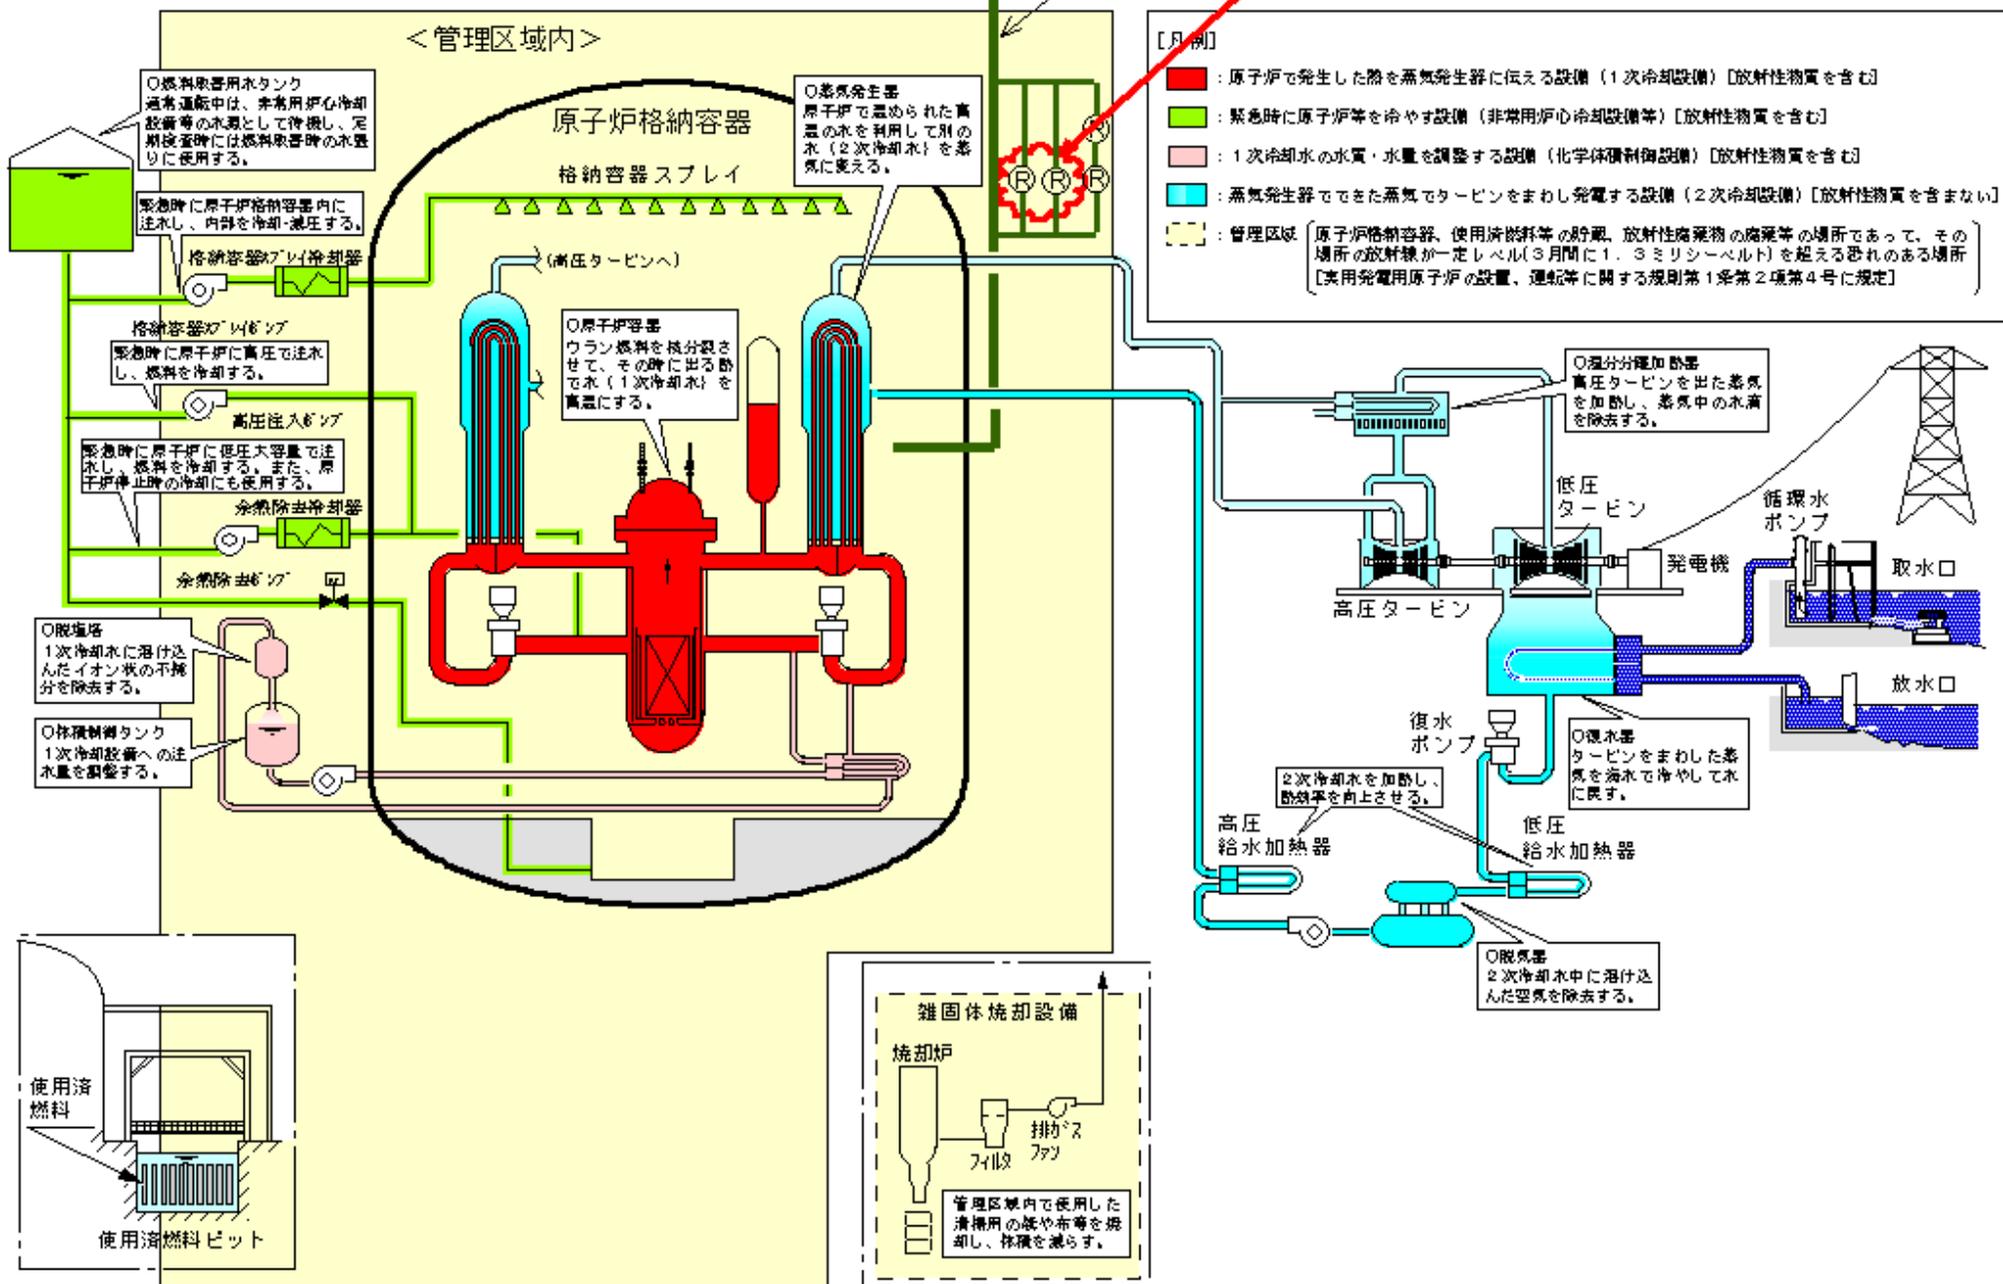
伊方発電所 基本系統図

格納容器排気筒 格納容器排気筒ガスモニタ(R-24,34)

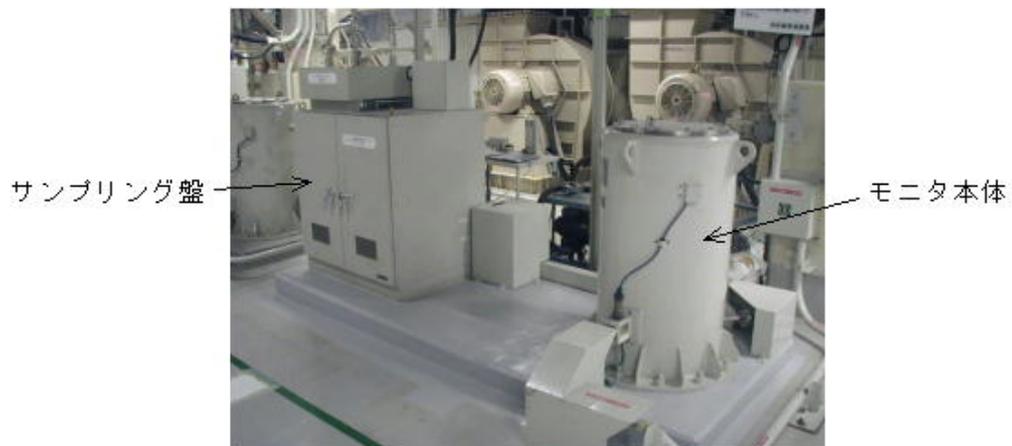
排気筒ガスモニタ全景

格納容器からの排気中の放射線量を測定する装置。排気筒から排気をポンプで吸引して、放射線の測定器で計測している。

低レンジ用のプラスチックシンチレーション検出器2台と、高レンジ用のGM管検出器2台の合計4台が設置されており、高レンジ用には、更に高レンジと低レンジの2種類がある。

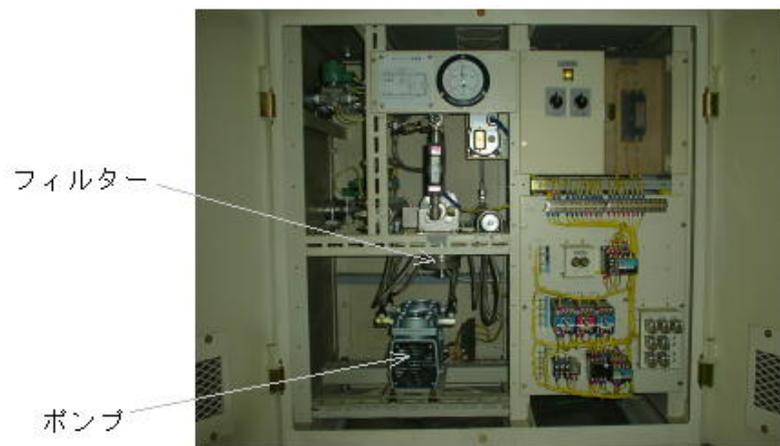
サンプリング盤内部

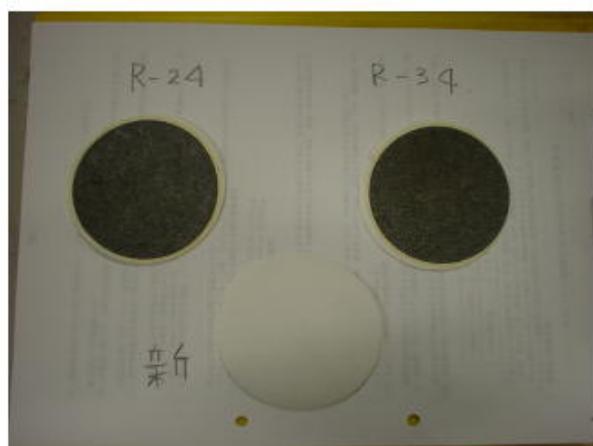
- 調査中、R-24についても、続いて自動停止した。
- 両モニタの点検の結果、吸入口フィルターにつまりを確認したため、フィルターの取替を行い、7時11分に復旧した。
- この間、格納容器からの排気は行っておらず、プラントの運転及び環境への影響はない。

フィルター

今回、低レンジガスモニタ（プラスチックシンチレーション検出器）の吸入口フィルタが詰まり、停止したものの。

2 2号機格納容器排気筒は、空気の流れがなく、塵埃が滞留しやすいことから、当面フィルター交換頻度を従来の毎月1回から毎月2回に増やすこととする。
