[異常時通報連絡の公表文 (様式 1 - 1)]

野外モニタ盤とモニタリングポスト
No.4間のケーブル損傷について

15 . 9 . 10
原子力安全対策推進監
(内線2352)

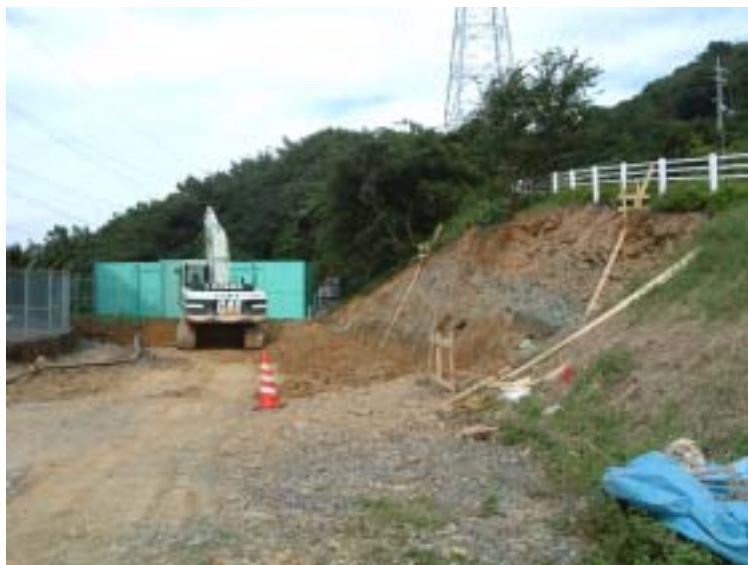
★
野外モニタ盤とモニタリング
ポストNo.4のケーブル損傷

現場全景

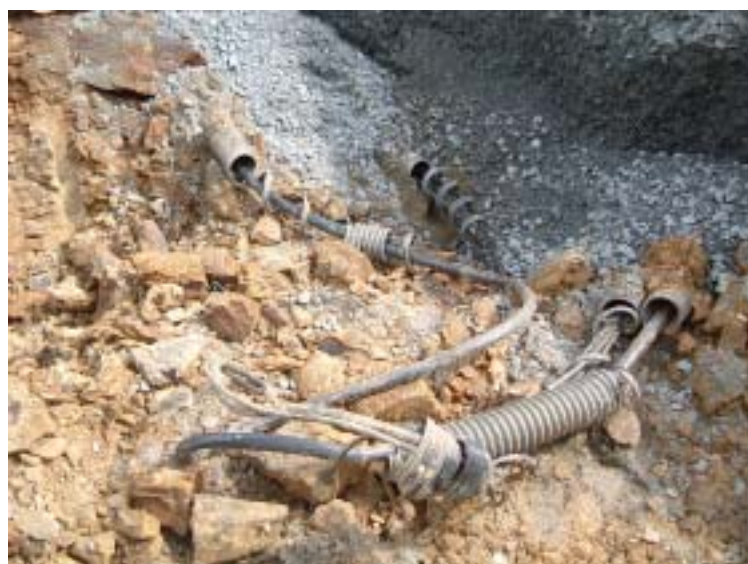
光ケーブル等切断箇所

- 1 調査の結果、モニタ等本体に異常はなく、現地盤指示値も正常だった。
- 2 このため、モニタリングポストから中央制御室の野外モニタ盤等へ信号を送る回路を調査した結果、発電所構内で行われていた掘削工事において、当該モニタリングポストの信号ケーブルを切断及び電源ケーブルを損傷したことが確認された。
- 3 切断・損傷したケーブルの応急復旧作業を実施し、調整運転を行い、8月25日13時30分、当該モニタの指示が野外モニタ盤等に正常に伝送表示されていることを確認した。
- 4 今後、電源及び信号ケーブルの本復旧作業を実施する予定。

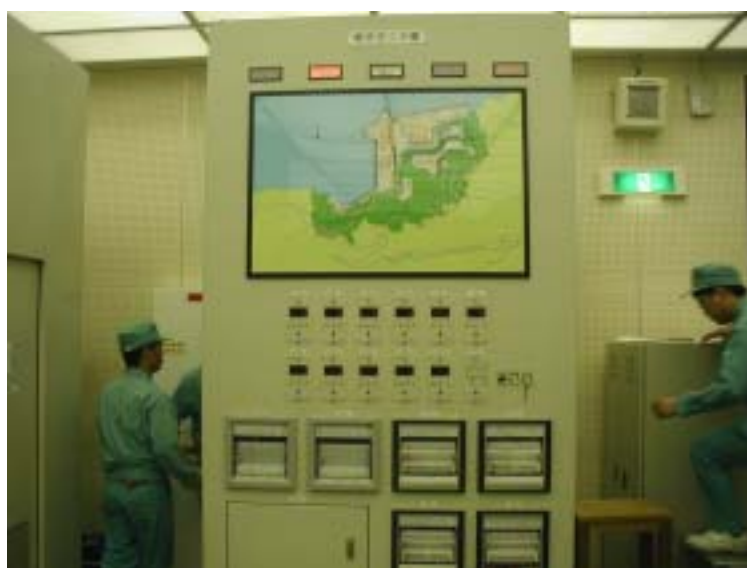
野外モニタ盤
