伊方3号機格納容器内での補機冷却水(純水)漏れについて

15.10.31
原子力安全対策推進監
(内線2352)

伊方発電所第3号機 原子炉補機冷却水系統概略図

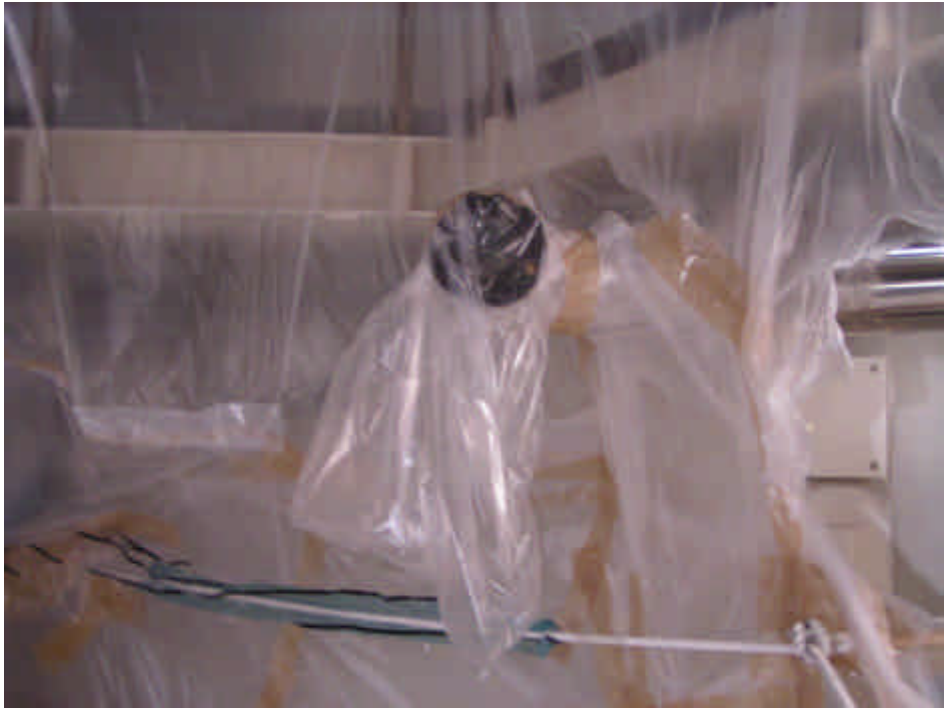
調査の結果、水漏れは、点検のため取外し中の1次冷却材ポンプ3Cモータ空気冷却器冷却水出口フランジから漏えいした補機冷却水(純水)約200リットルであることを確認した。

漏えいのあった配管フランジ部

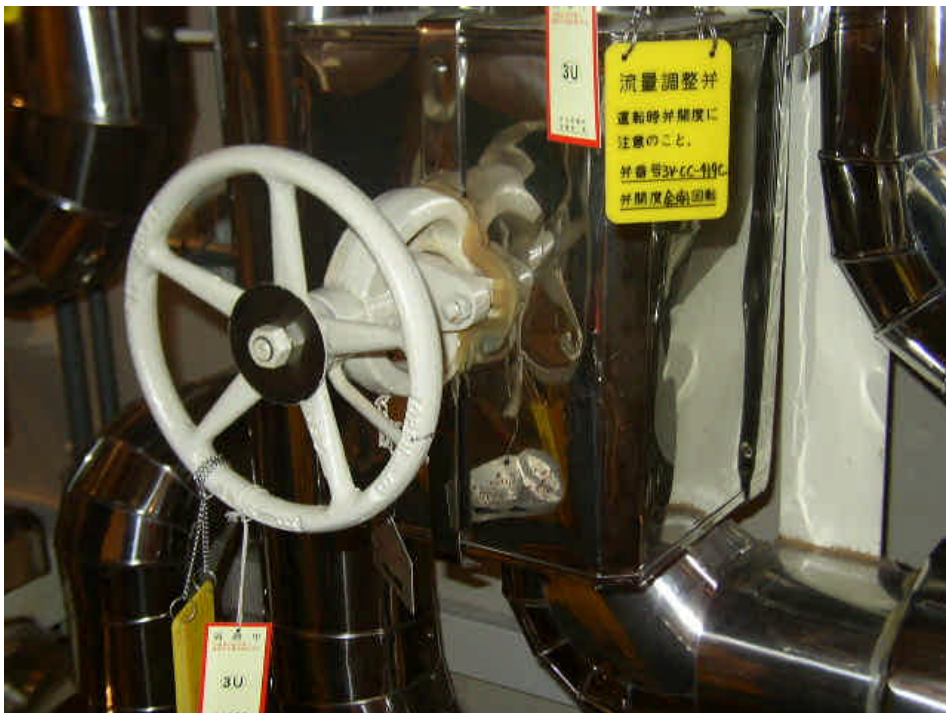
これは、隔離閉止中の弁のシートリークによるものと推定されたため、当該弁の分解点検を実施した結果、弁体、弁座に損傷等の異常がなかったことから、漏えいは、弁シート部への微細なゴミ噛みによるものと推定される。

シートリークのあった弁

今後、当該弁の組立を実施した後、再度系統への水張りを行い、漏えいのないことを確認する。
