[異常時通報連絡の公表文(様式1-1)]

伊方3号機復水脱塩装置苛性ソーダ攪拌ポンプの傷について

16.11.10
原子力安全対策推進監
(内線2352)

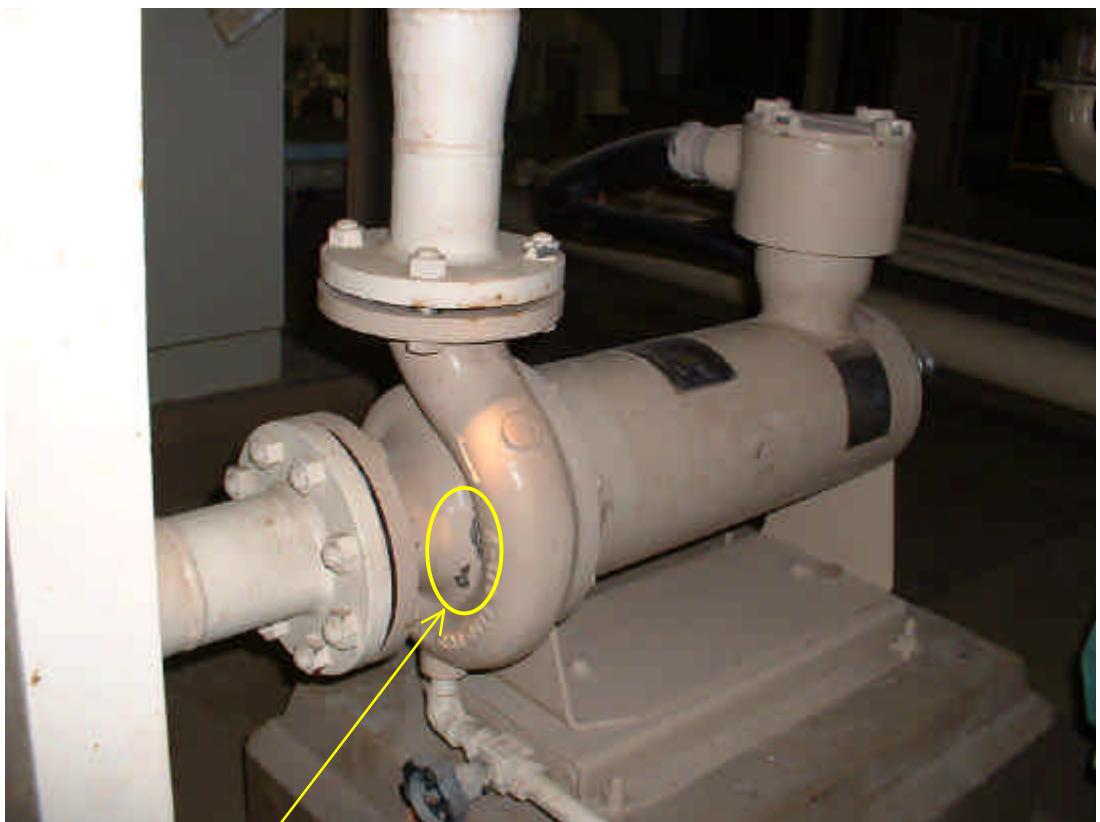
苛性ソーダ攪拌ポンプ全景

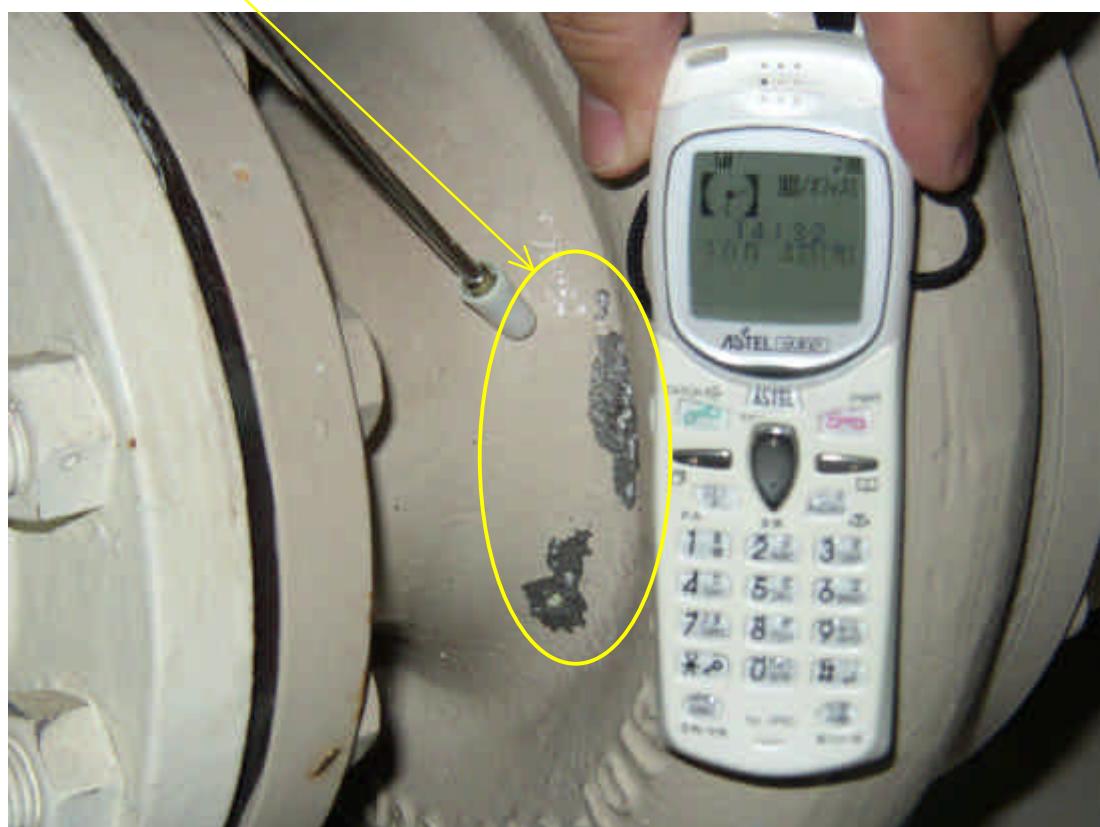
- 1 10月4日(月)14時20分頃、通常運転中の伊方3号機において、復水脱塩装置内の苛性ソーダ攪拌ポンプのケーシングにわずかな白い析出物が認められたため、分析した結果、苛性ソーダであることを確認した。
- 2 現在、原因を調査中である。
- 3 本事象によるプラント運転への影響及び環境への放射能の影響はない。

苛性ソーダ析出部分

- 1 当該ポンプを点検した結果、ポンプケーシングの外表面にわずかな傷が認められた。
- 2 このため、ポンプケーシングを新品に取り替え、ポンプの試運転を行い、10月26日15時17分、正常状態に復旧した。
- 3 本事象によるプラント運転への影響及び環境への放射能の影響はない。
