伊方 3 号機復水脱塩装置の洗浄循環ポンプの異常について

17. 5. 10  
原子力安全対策推進監  
( 内線 2352 )

# 伊方 3号機 復水脱塩装置洗淨循環ポンプまわり概略系統図

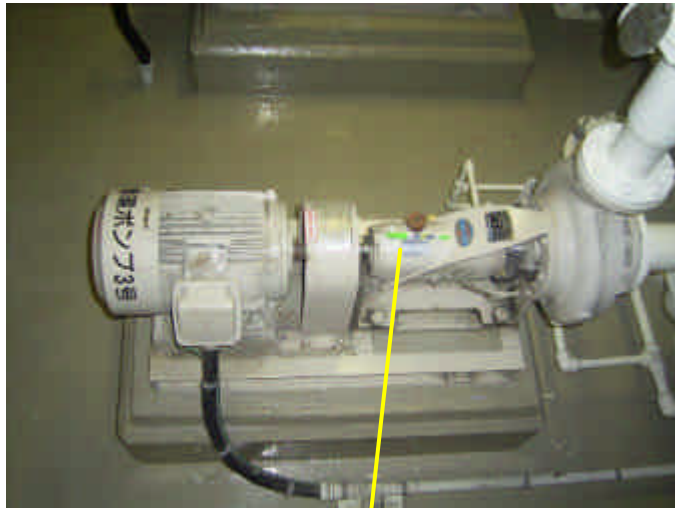
復水脱塩装置洗浄循環ポンプ全景

- 4 月 10 日 ( 日 ) 23 時 36 分頃、調整運転中の伊方 3 号機において、復水脱塩装置の洗浄循環ポンプ 3 号に異音が発生していることを運転員が確認した。  
このため、23 時 36 分に当該ポンプを停止した。
- 今後、詳細を調査する。
- 本事象によるプラント運転への影響及び環境への放射能の影響はない。

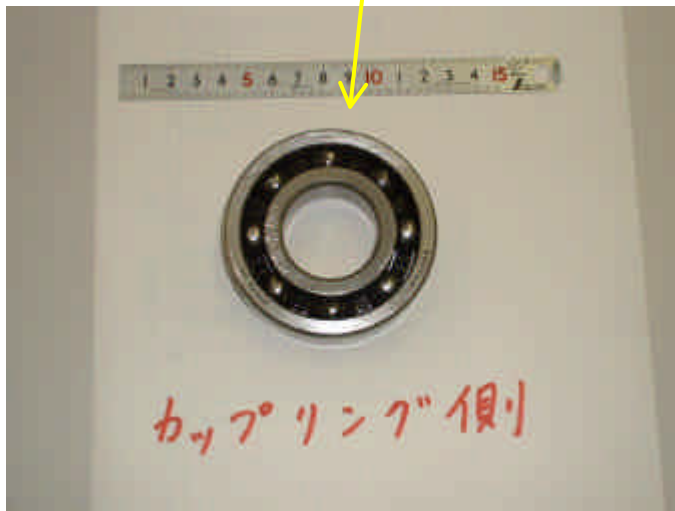
ボールベアリング

← 摺動跡

- 分解点検の結果、当該ポンプ本体には異常は認められないものの、ポンプ軸受部のボールベアリングにわずかな摺動跡が認められたことから、新品に取替えた。
- その後、試運転を行い、4 月 18 日 9 時 30 分異常のないことを確認し、通常状態に復旧した。
- また、当該部品については、今後詳細調査を実施する。
- 本事象によるプラント運転への影響及び環境への放射能の影響はない。

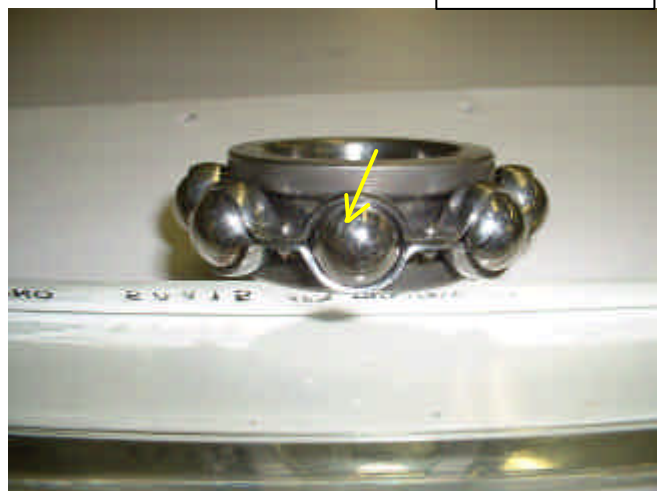
ボール部
