[ 異常時通報連絡の公表文 ( 様式 1 - 1 ) ]

伊方 2 号機安全注入系統配管の探傷検査による指示確認について

17 . 9 . 30  
原子力安全対策推進監  
( 内線2352)

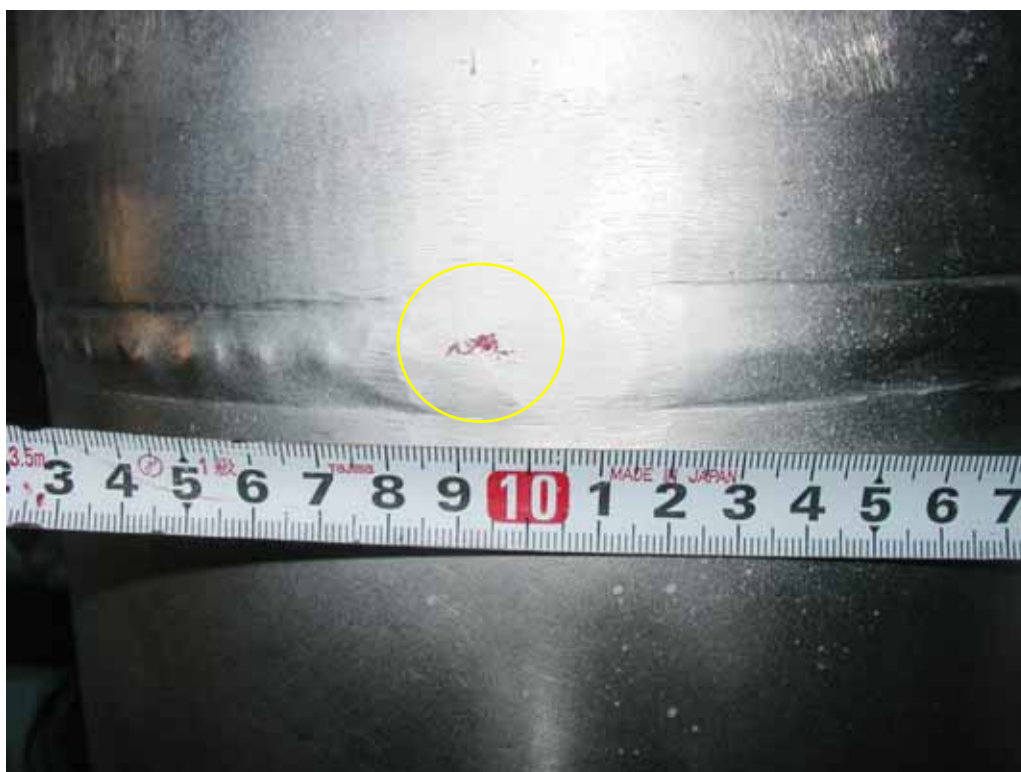
液体浸透探傷検査状況

- 1 9 月 30 日 ( 金 ) 13 時 05 分、定期検査中の伊方 2 号機において、2 号機余熱除去系統配管のひび事象に伴うステンレス配管点検において、安全注入系統の配管で液体浸透探傷検査を実施した結果、欠陥指示 ( 長さ約 10mm ) が 1 個所で確認した。
- 2 今後、詳細を調査する。
- 3 本事象による環境への放射能の影響はない。

配管仕様

外径：318.5mm

肉厚：10.3mm

材質：ステンレス

金属配管等の表面の微小な傷を検査する方法の1つで、あらかじめ浸透液を表面に塗布し、傷に染み込ませた後ふき取り、その上から現像液を塗布することにより、傷を確認する方法である。
