伊方1号機安全補機開閉器室空調ファンBの軸受部からの異音について (第2報)

17. 10. 25
原子力安全対策推進監
(内線2352)

伊方発電所情報
(お知らせ、第2報)

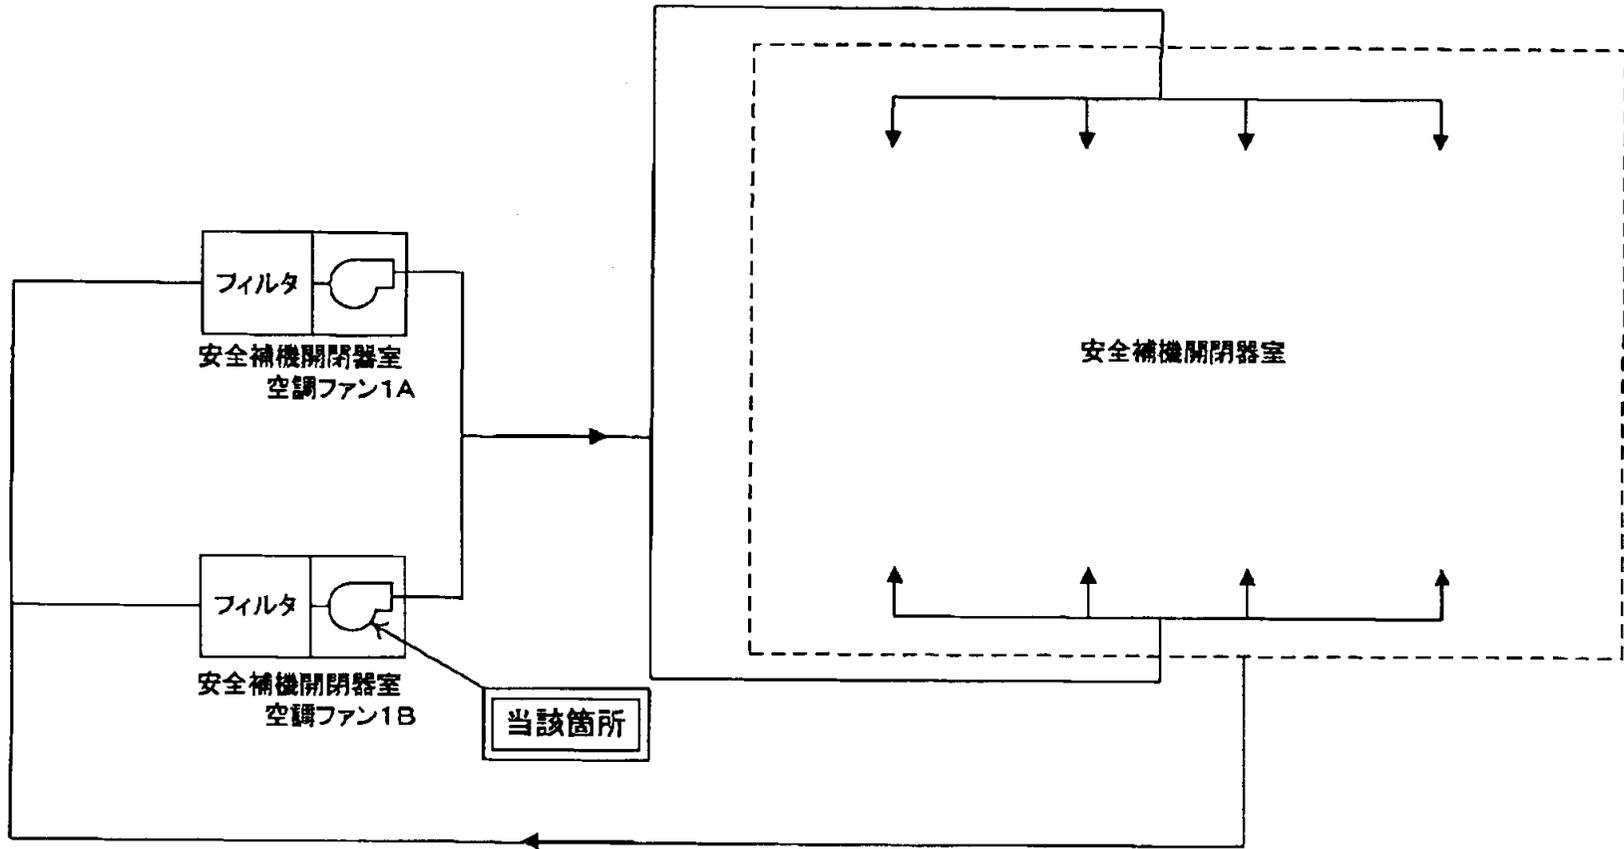
安全補機開閉器室空調系概略系統図

安全補機開閉器室や原子炉コントロールセンターの空調を行うのが安全補機開閉器室空調ファンであり、A、B 2 台設置して、定期的に切替運転を行っている。

○安全補機開閉器室

高圧注入ポンプや余熱除去ポンプなどの機器に電源を供給する遮断器(スイッチ)を設置している部屋。

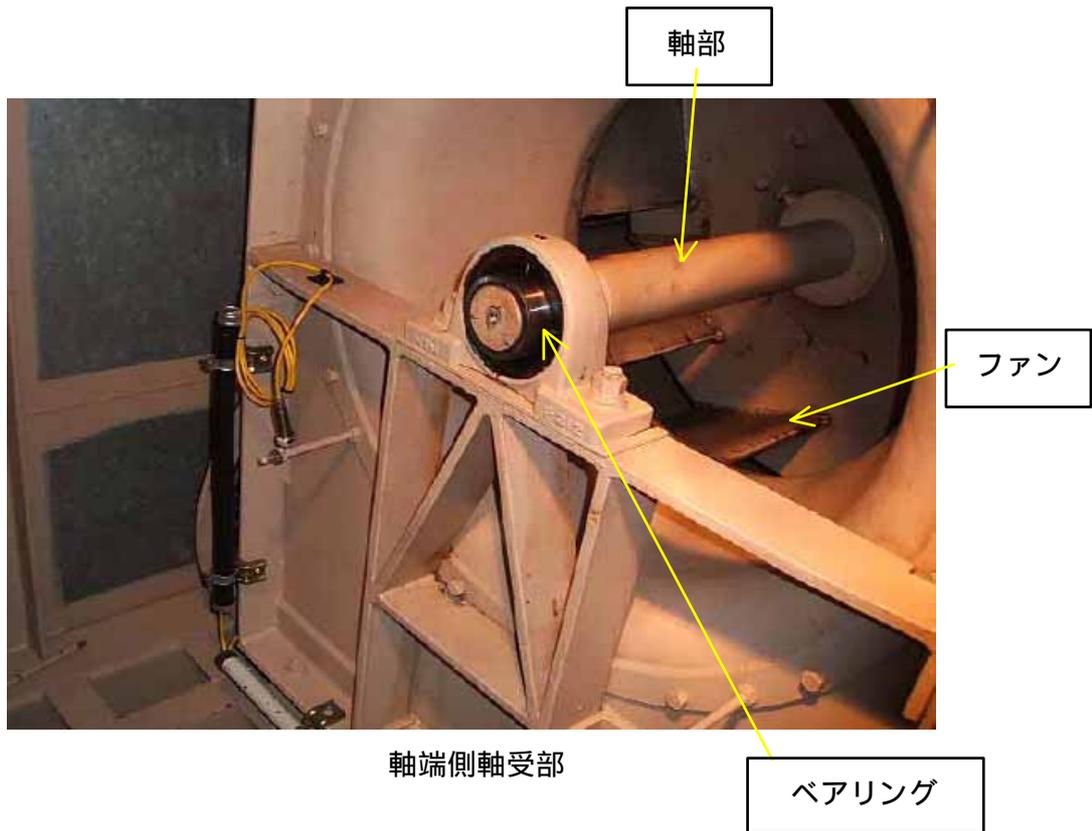
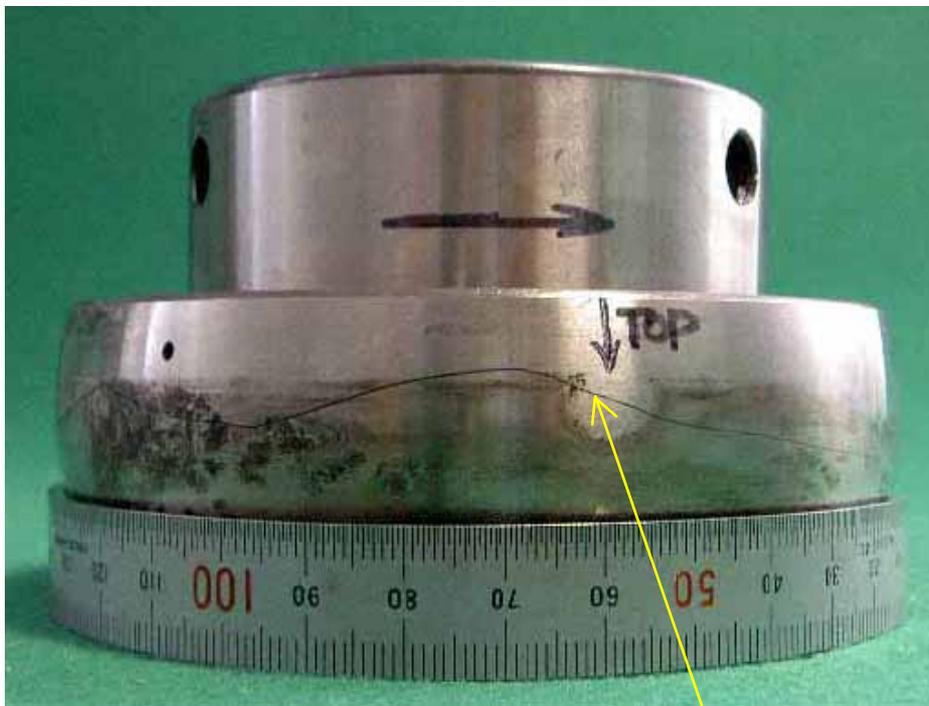
- その後、当該軸受部を分解点検した結果、ベアリング外輪に割れが確認された。
- このため、当該軸受を新品に取り替え、試運転を行い、10月25日11時50分異常の無いことを確認し、通常状態に復旧した。
- また、当該軸受については、今後調査する。

ベアリング外輪にひび割れ
外周約345mmのうち
約220mmに割れを確認
