エタノールアミン排水処理装置ガス希釈ファンA号機の異常について

17.12.12  
原子力安全対策推進監  
(内線2352)

# 伊方発電所ETA排水処理装置系統概略図

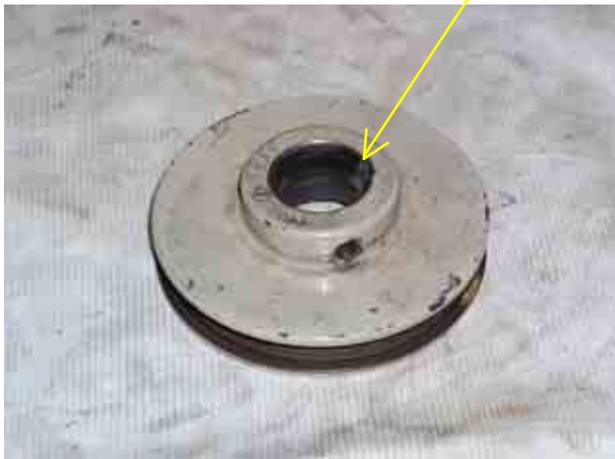
キー挿入部  
(キーが脱落していた)

ファン側プーリー

- 1 点検の結果、当該ファンの軸に駆動用ベルトを取り付けているプーリーのキーおよび止めネジが外れていたことを確認した。また、軸外面およびプーリー内面に摩耗が認められた。
- 2 このため、当該ファンの軸、プーリーおよびキー他を新品に取り替え、11月18日15時30分異常のないことを確認し、通常状態に復旧した。
- 3 本事象によるプラント運転への影響及び環境への放射能の影響はない。

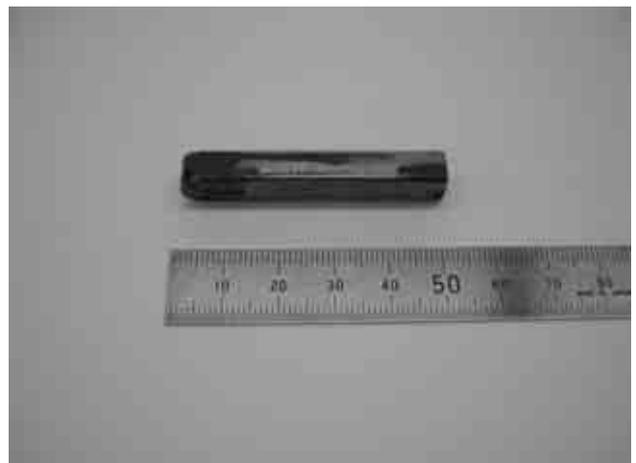
キー  
材質：炭素鋼  
長さ：約 5 cm
