[異常時通報連絡の公表文 (様式 1 - 1)]

伊方 1 , 2 号機送電線後備保護リレーの故障について

18 . 2 . 10
原子力安全対策推進監
(内線2352)

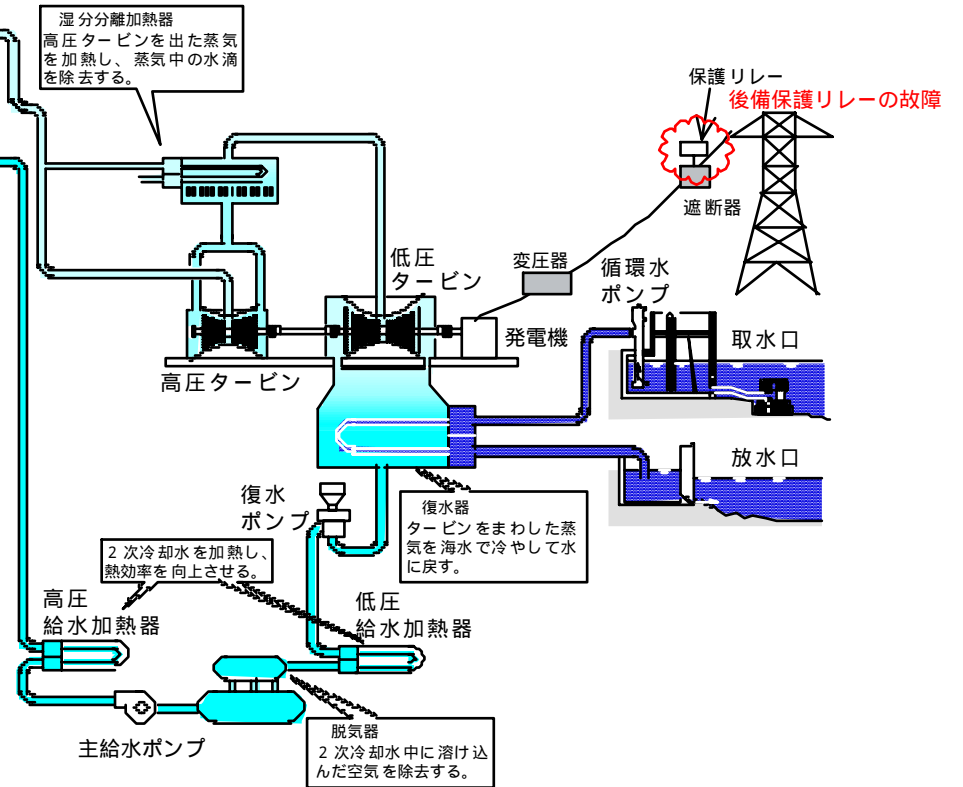
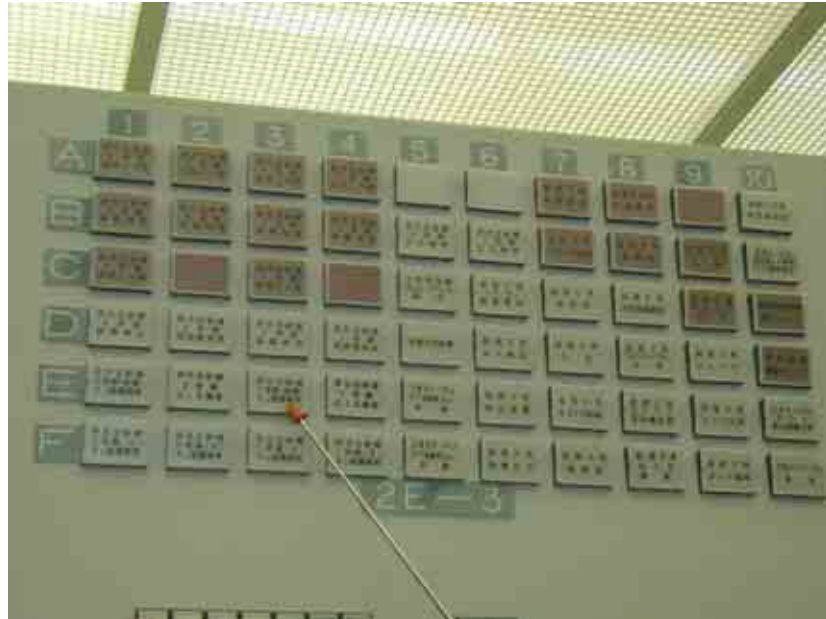
中央警報盤（中央制御室）

伊方北幹線 1 L 後備盤

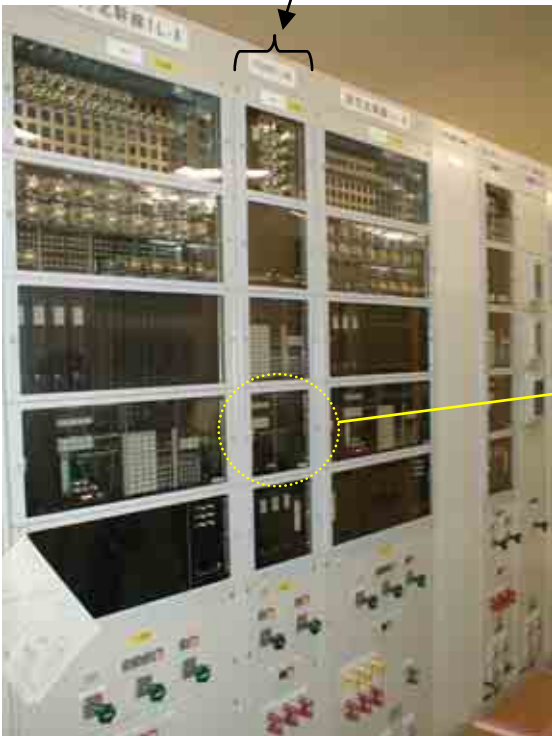
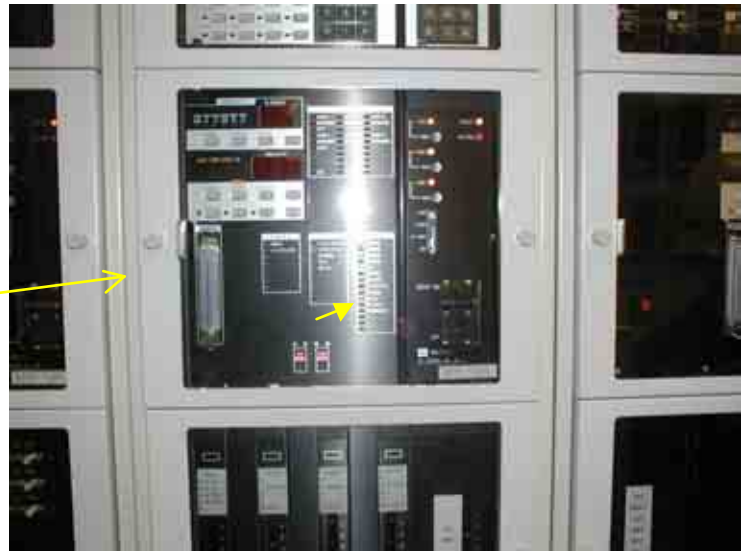
現地盤（伊方北幹線 1 L 後備保護リレー）

異常情報等表示部

落雷等による事故時に送電線の異常を検出し保護（事故箇所を遮断）するもので、主装置と後備の保護リレーが2系統設置されている。

後備保護リレーは、主装置保護リレーが不良の場合に作動する。

- 調査の結果、後備保護リレー装置内の送電線事故を検出するカードの不調により故障を示す信号が発信したものと推定される。
- このため、当該カードの取替を行い、その後、運転状況を確認し、1月18日13時20分正常であることを確認し、通常状態に復旧した。
- 本事象によるプラント運転への影響及び環境への放射能の影響はない。
