[異常時通報連絡の公表文 (様式 1 - 1)]

伊方2号機封水注入流量の低下について

18. 2. 15
原子力安全対策推進監
(内線 2352)

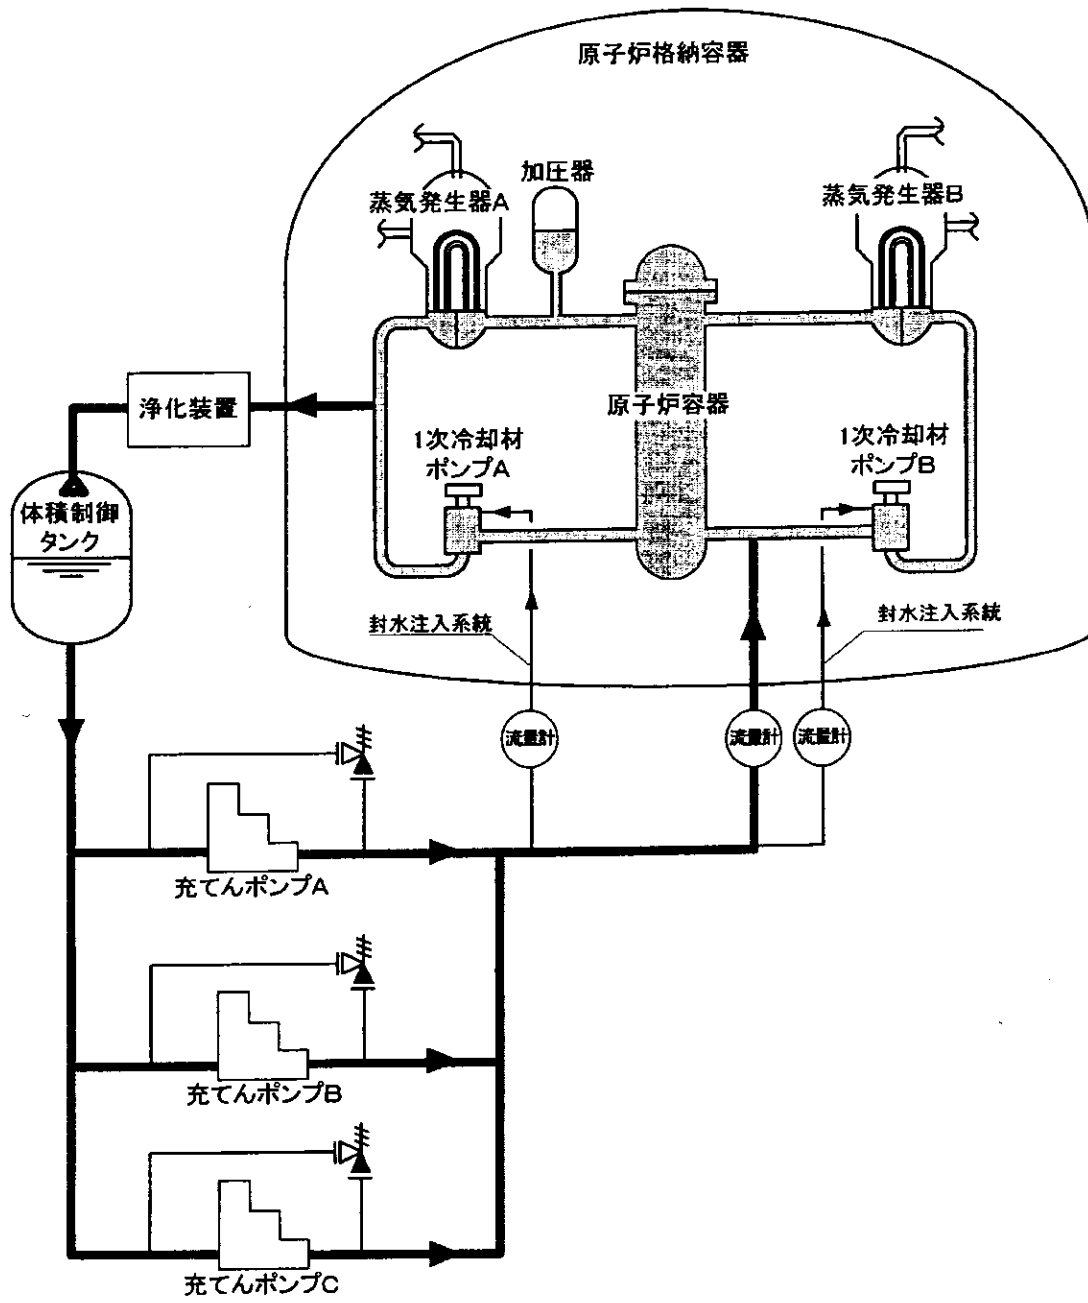
伊方2号機 充てんポンプまわり概略系統図

一次冷却材ポンプの封水注入流量の低下は、充てんポンプ流量の低下によるものと推定されることから、2台運転していた充てんポンプを3台運転とし、22時51分、流量は通常状態に回復した。

原子炉の主循環系統から一次冷却材を抽出し、不純物の除去等を行った後、再び主循環系統に戻すためのポンプ。伊方2号機には3台あり、通常1台（現在は調整運転中で2台）で運転している。また、一次冷却材ポンプの軸封部へも充てん水を供給している。

今後、充てんポンプの調査等の原因調査を実施する。
