[ 異常時通報連絡の公表文 ( 様式 1 - 1 ) ]

伊方 1 号機湿分分離加熱器 1 A 出口フランジ部からの蒸気漏えいについて

19 . 6 . 10

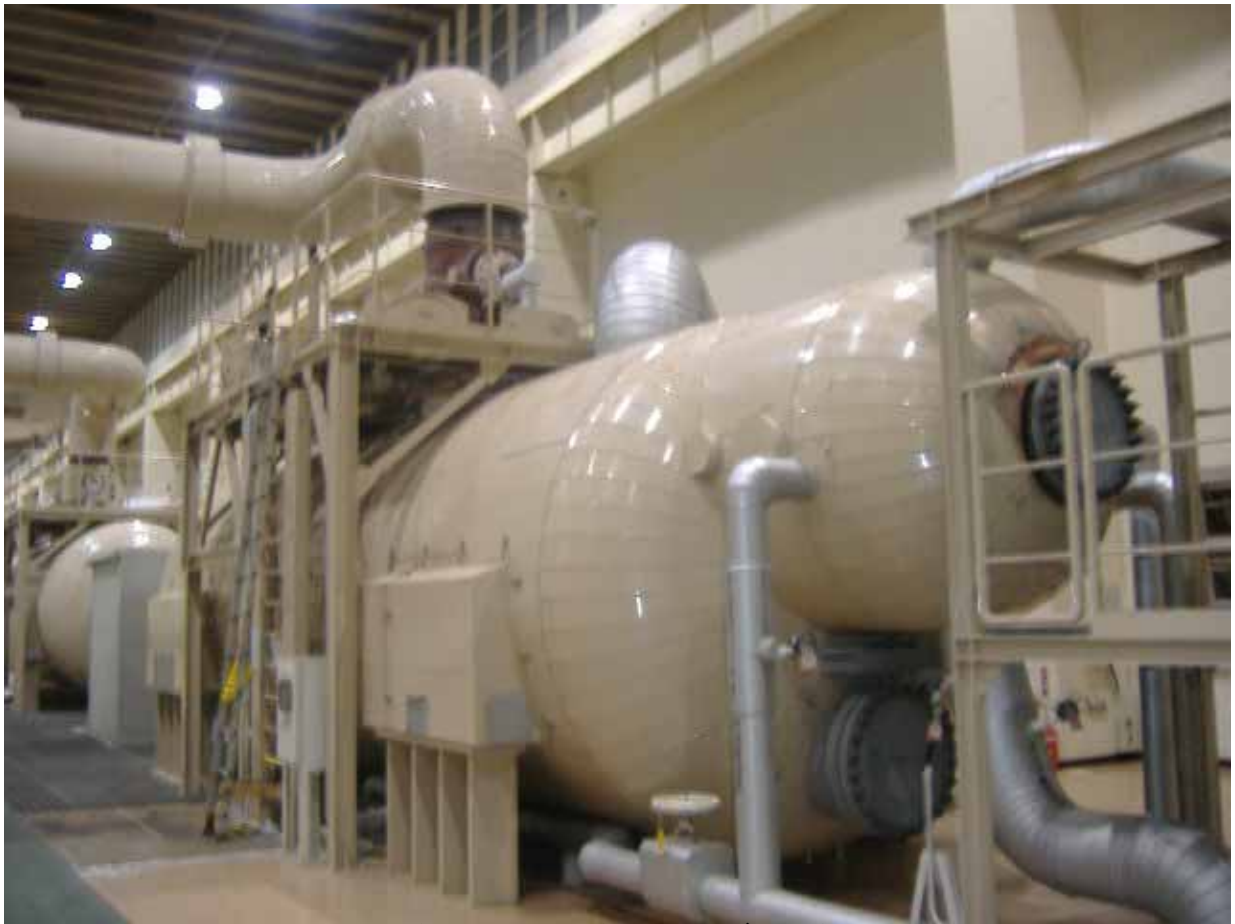
湿分離加熱器 1 A 全景(タービン建家 2 階)

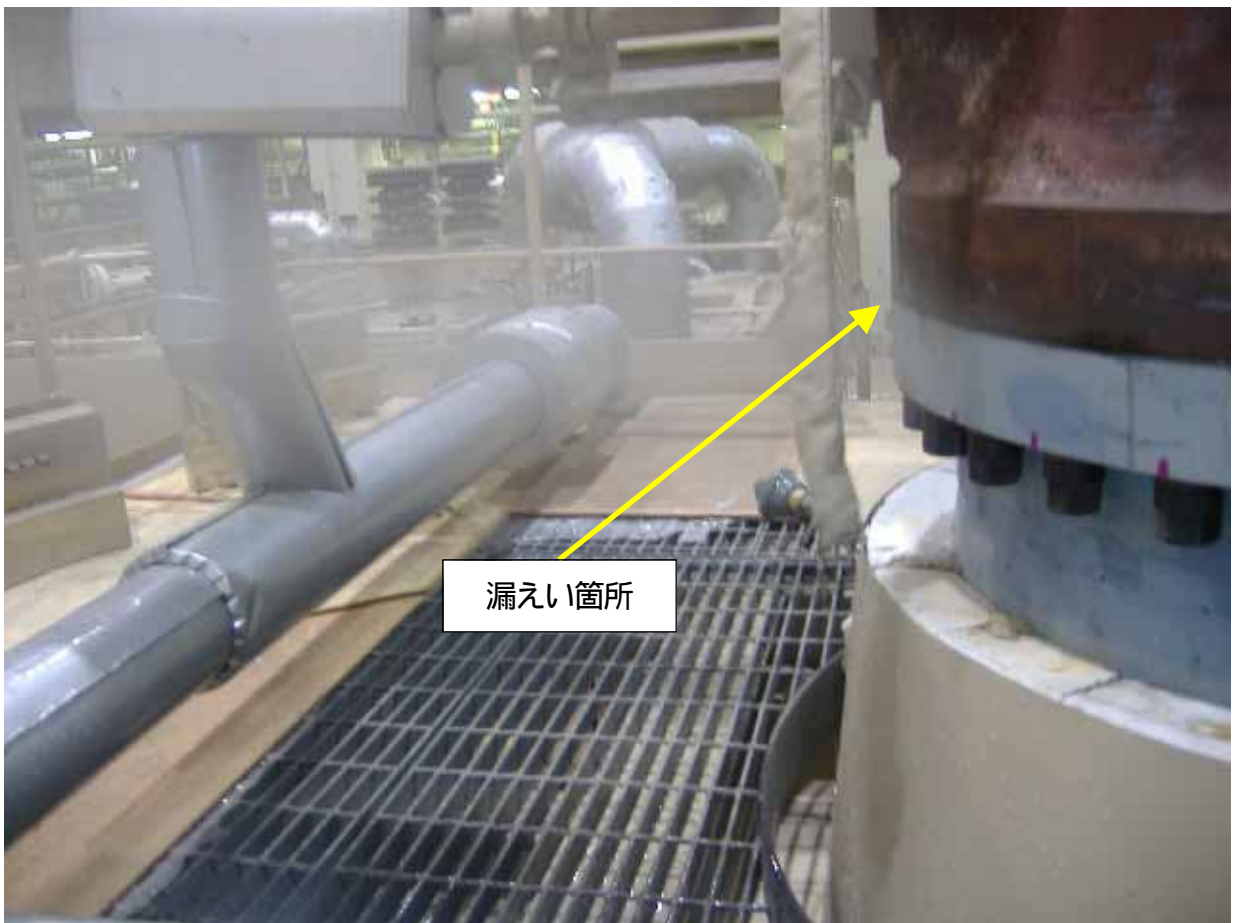
- 1 6 月 10 日 ( 日 ) 2 時 20 分、定期検査における起動操作中の伊方 1 号機で、湿分分離加熱器 1 A の出口フランジ部から蒸気漏えいしていることを確認した。
- 2 詳細は確認中である。
- 3 本事象による環境への放射能の影響はない。

湿分離加熱器 1 A 出口フランジ部からの蒸気漏えい状況(タービン建家 2 階)

漏えい部の点検を実施するため、2 時 35 分から原子炉出力降下を開始し ( 5.5 % )、3 時 25 分原子炉出力 0 % で整定している ( 原子炉は臨界状態 )。
