[異常時通報連絡の公表文 (様式 1 - 1)]

伊方 1 号機タービン建家非常用排水ポンプ 1 B の異常について

19 . 6 . 11
原子力安全対策推進監
(内線 2352)

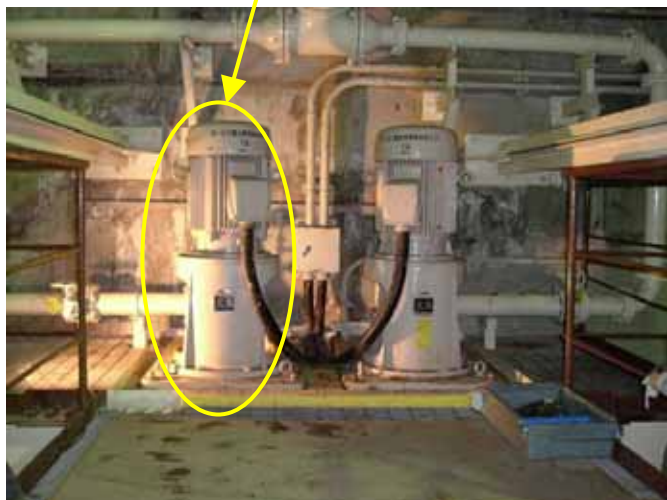
非常用排水ポンプモータ写真

保守員が手動で回し通常より重いことを確認

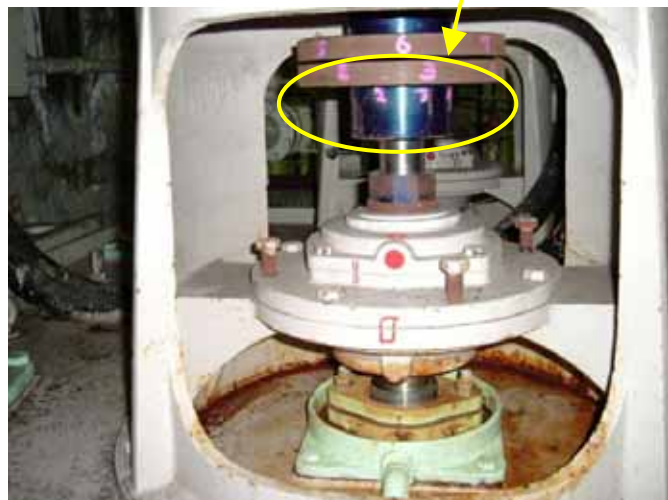
ポンプ軸写真

- 点検の結果、ポンプ水中軸受に摩耗による損傷及びポンプの軸に軽微な曲がりが見られたため、これらを新品に取り替えて運転状態に異常のないことを確認し、6 月 5 日 (火) 9 時 20 分、通常状態に復旧した。
- 原因調査は継続して実施する。

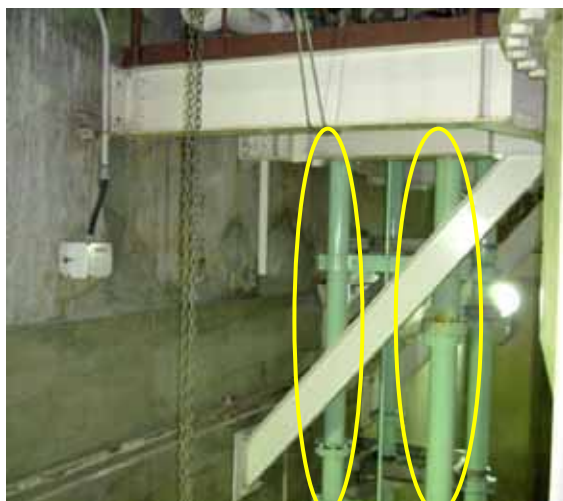
吐出配管

ポンプ軸が入っている配管

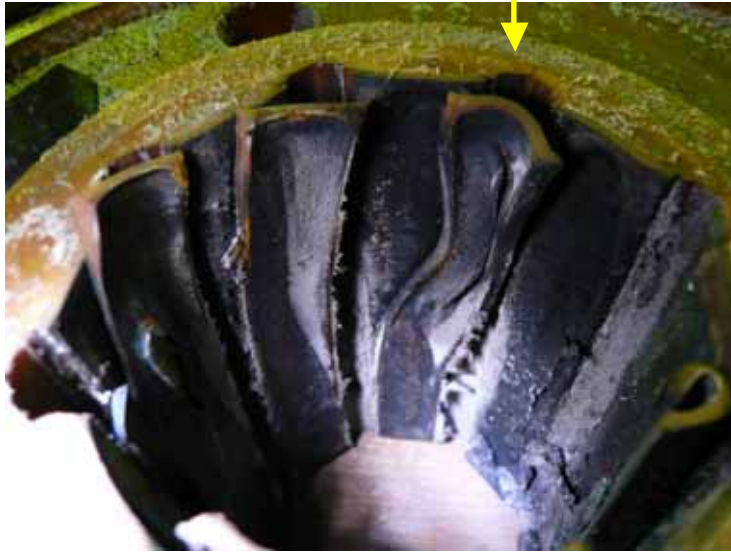
軸受摩耗状況

拡大
