[異常時通報連絡の公表文 (様式 1 - 1)]

伊方 2 号機原子炉補機冷却水ポンプ 2 B 入口手動弁の弁駆動部
カバーの割れについて

20 . 2 . 15

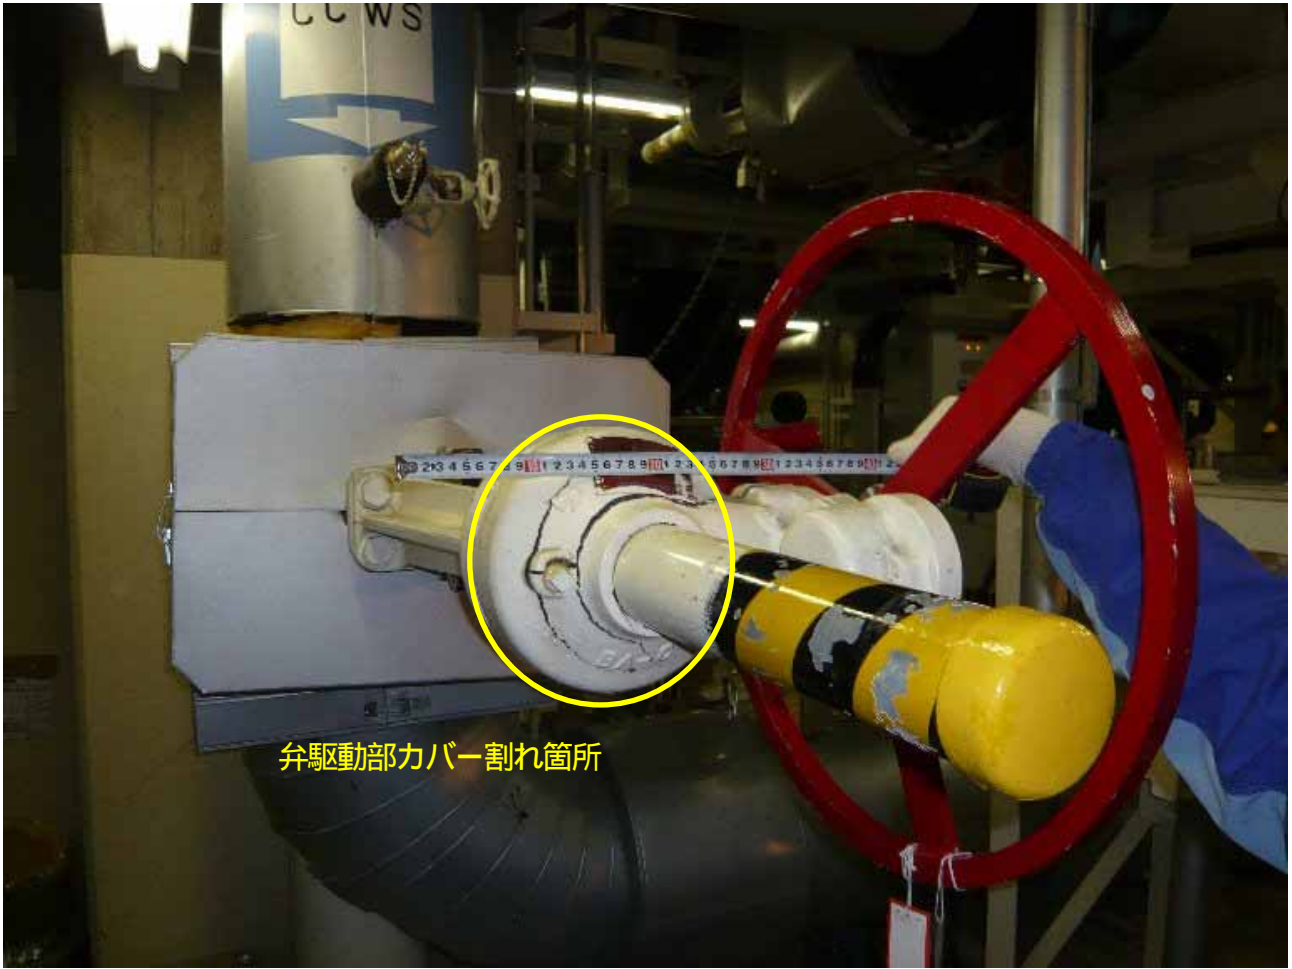
原子炉補機冷却水ポンプ2 B入口手動弁

- 1 2月14日(木)17時50分、定期検査中の伊方2号機で、原子炉補機冷却水ポンプ2B入口手動弁の弁駆動部カバーに割れがあることを保修員が確認した。
- 2 今後、詳細を調査する。
- 3 本事象によるプラントへの影響及び環境への放射能の影響はない。

弁駆動部カバー割れ箇所

- 1 現状では手動弁の開閉機能には問題はない。
- 2 交換部品が手配でき次第交換する。
