伊方発電所第1号機
ほう酸補給ラインからの水漏れについて

平成20年7月
四国電力株式会社

化学体積制御設備 ほう酸補給ライン

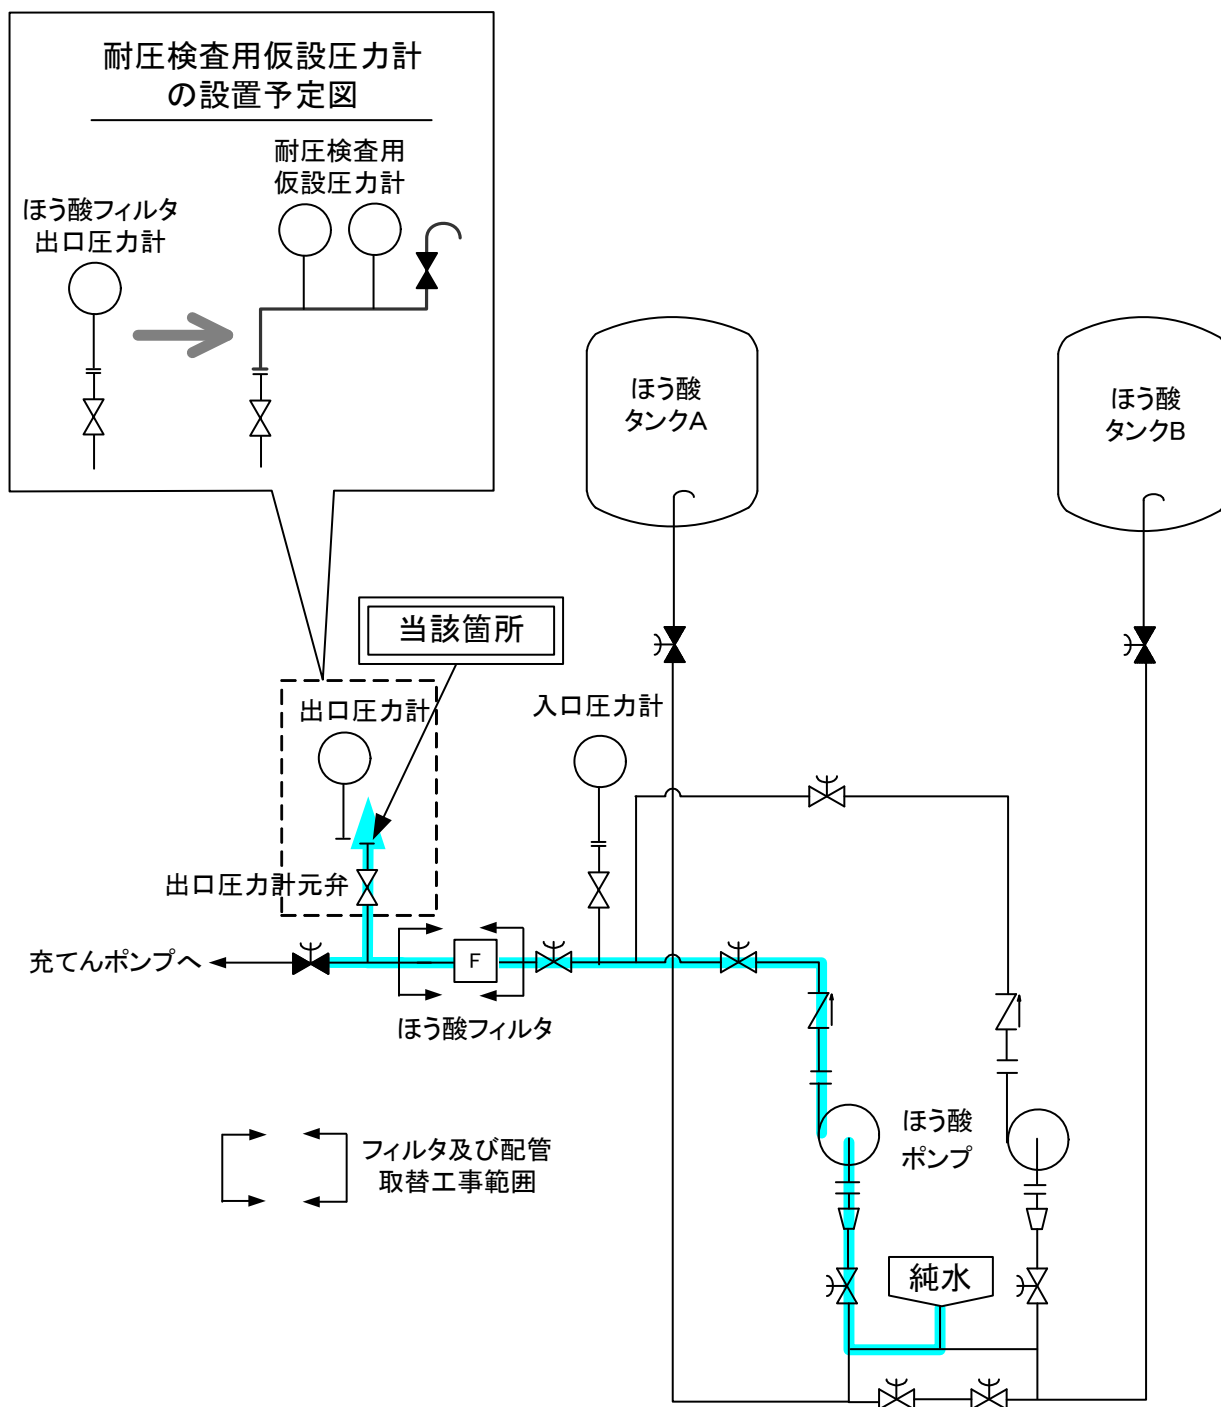
添付資料－1 伊方1号機 ほう酸補給ライン概略系統図

伊方発電所1号機（定格電気出力566MW）は第25回定期検査中のところ、5月21日11時32分頃、原子炉補助建家4階フィルタ配管バルブエリアにおいて、開放状態にあったほう酸フィルタ出口圧力計取付座から、耐圧検査のため系統に水張りしていた純水が漏えいし、付近で作業中の作業員3名が被水した。直ちに当該圧力計の元弁を閉止し漏えいは停止した。

伊方1号機 ほう酸補給ライン概略系統図

耐圧検査用仮設圧力計の取付時期や隔離条件が作業要領書に明確に記載されていなかったため、ほう酸フィルタ出口圧力計を耐圧検査用仮設圧力計に付け替える計画外の作業がシステム水張り操作と並行して実施された。工事担当者は、圧力計の元弁が閉であると思いこんでいたため、改めて作業許可手続を実施しないまま、出口圧力計の取り外しを計装担当者に依頼した。その結果、元弁が開状態のまま出口圧力計が取り外されたところに、システムの水張りが実施されたため、開口端となった圧力計取付座より水張り用純水が漏えいしたものと推定される。

- (1) 計画外の作業が発生した場合は、改めて作業許可手続を実施することを徹底するよう関係者に周知した。
- (2) 耐圧検査に必要な仮設品の取付・取り外し作業については、水張り操作等、システム構成が順次変更されていく期間中に実施される場合も多いことから、作業に必要なシステム隔離を確実なものとするため、作業時期及び仮設品の取り付け位置、システム隔離を含む作業条件を作業要領書において明確にすることとし、その旨、関連マニュアルを改正した。
