伊方発電所3号機海水淡水化装置建屋内での塩酸の漏えいについて

21. 8. 10  
原子力安全対策推進監  
(内線2352)

# 伊方発電所3号機 海水淡水化装置概略系統図

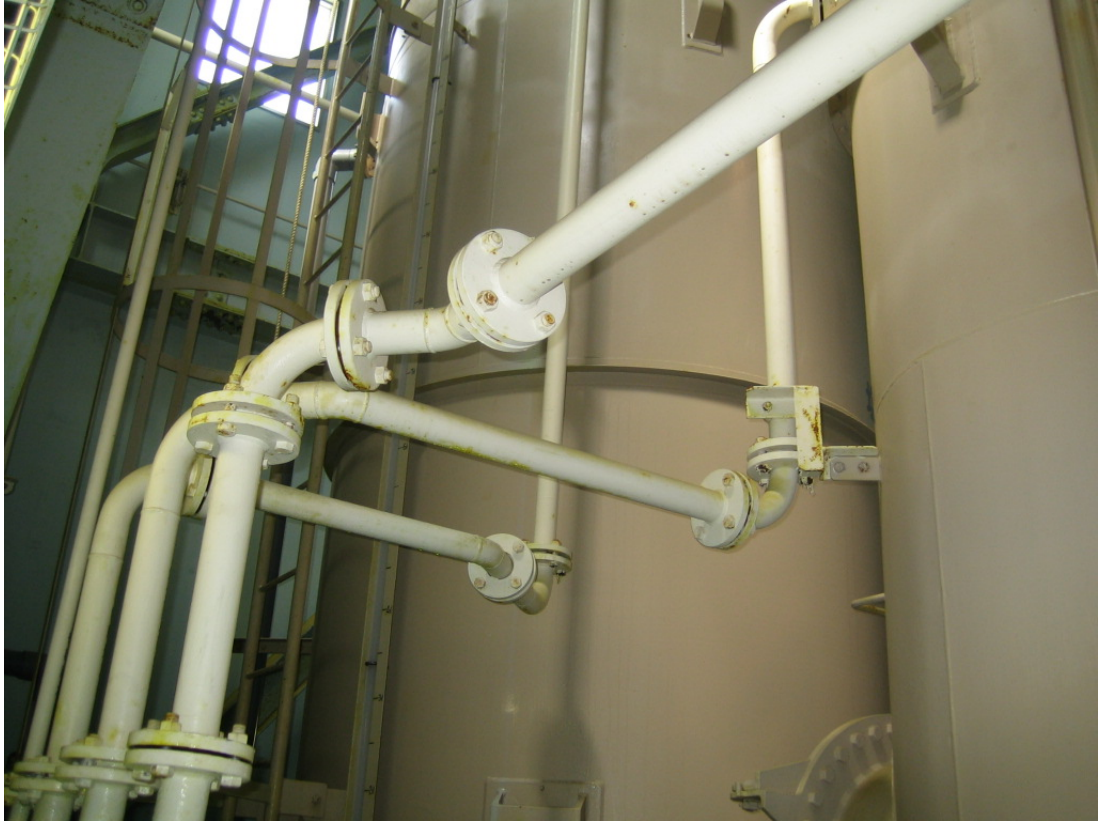
塩酸貯槽

- 1 通常運転中の3号機において、7月31日(金)11時27分、海水淡水化装置建屋内において塩酸ガスの検知を示す信号が発信した。
- 2 運転員が現場を確認したところ、建屋内に設置する塩酸貯槽から塩酸が漏えいしていることを確認した。このため、海水淡水化装置建屋への立入を禁止するとともに、運転中であった海水淡水化装置A号機を停止した。
- 3 漏えいした塩酸は、海水淡水化装置建屋内の漏えい防止堰内及び排水貯槽に留まっており、建屋外部への塩酸の漏えいはない。
- 4 放射能による外部への影響はない。

- 1 その後、点検のために液抜きを開始し、7月31日(金)13時04分に塩酸貯槽の液面が漏えい箇所(貯槽高さ約4.6mのほぼ中央に生じた貫通口)より低下したことから、漏えいは停止した。
- 2 塩酸貯槽内に残っていた塩酸は、漏えいした塩酸(約160リットル)とともに逆洗排水槽(排水貯槽)に全量(約10m<sup>3</sup>)回収した。
- 3 回収した塩酸は、中和処理を行い総合排水処理装置に移送する。
- 4 建屋周辺の環境大気中の塩酸ガス濃度を測定した結果、測定機器の検出限界以下(0.1ppm未満)であることを確認した。
- 5 今後、詳細を調査するとともに、当該箇所を補修して復旧する。
- 6 本事象による環境への放射能の影響はない。

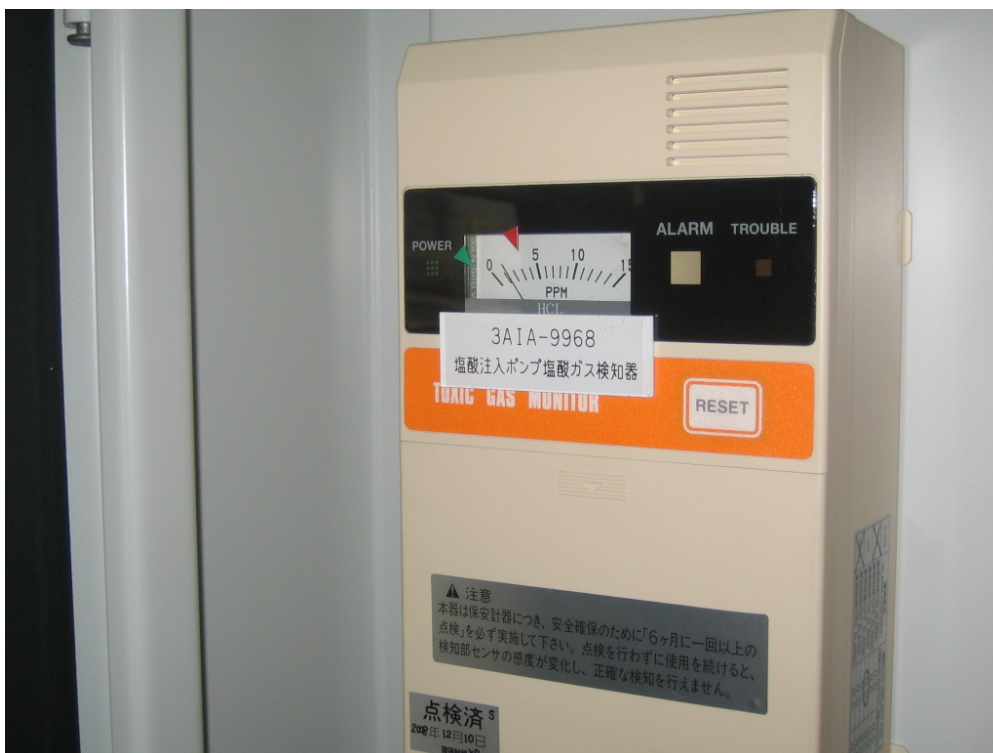
塩酸注入ポンプ塩酸ガス検知器（2 ppm）
