[異常時通報連絡の公表文（様式1-1）]

伊方3号機海水淡水化装置洗浄攪拌ブロワの故障について

21. 8. 10
原子力安全対策推進監
(内線 2352)

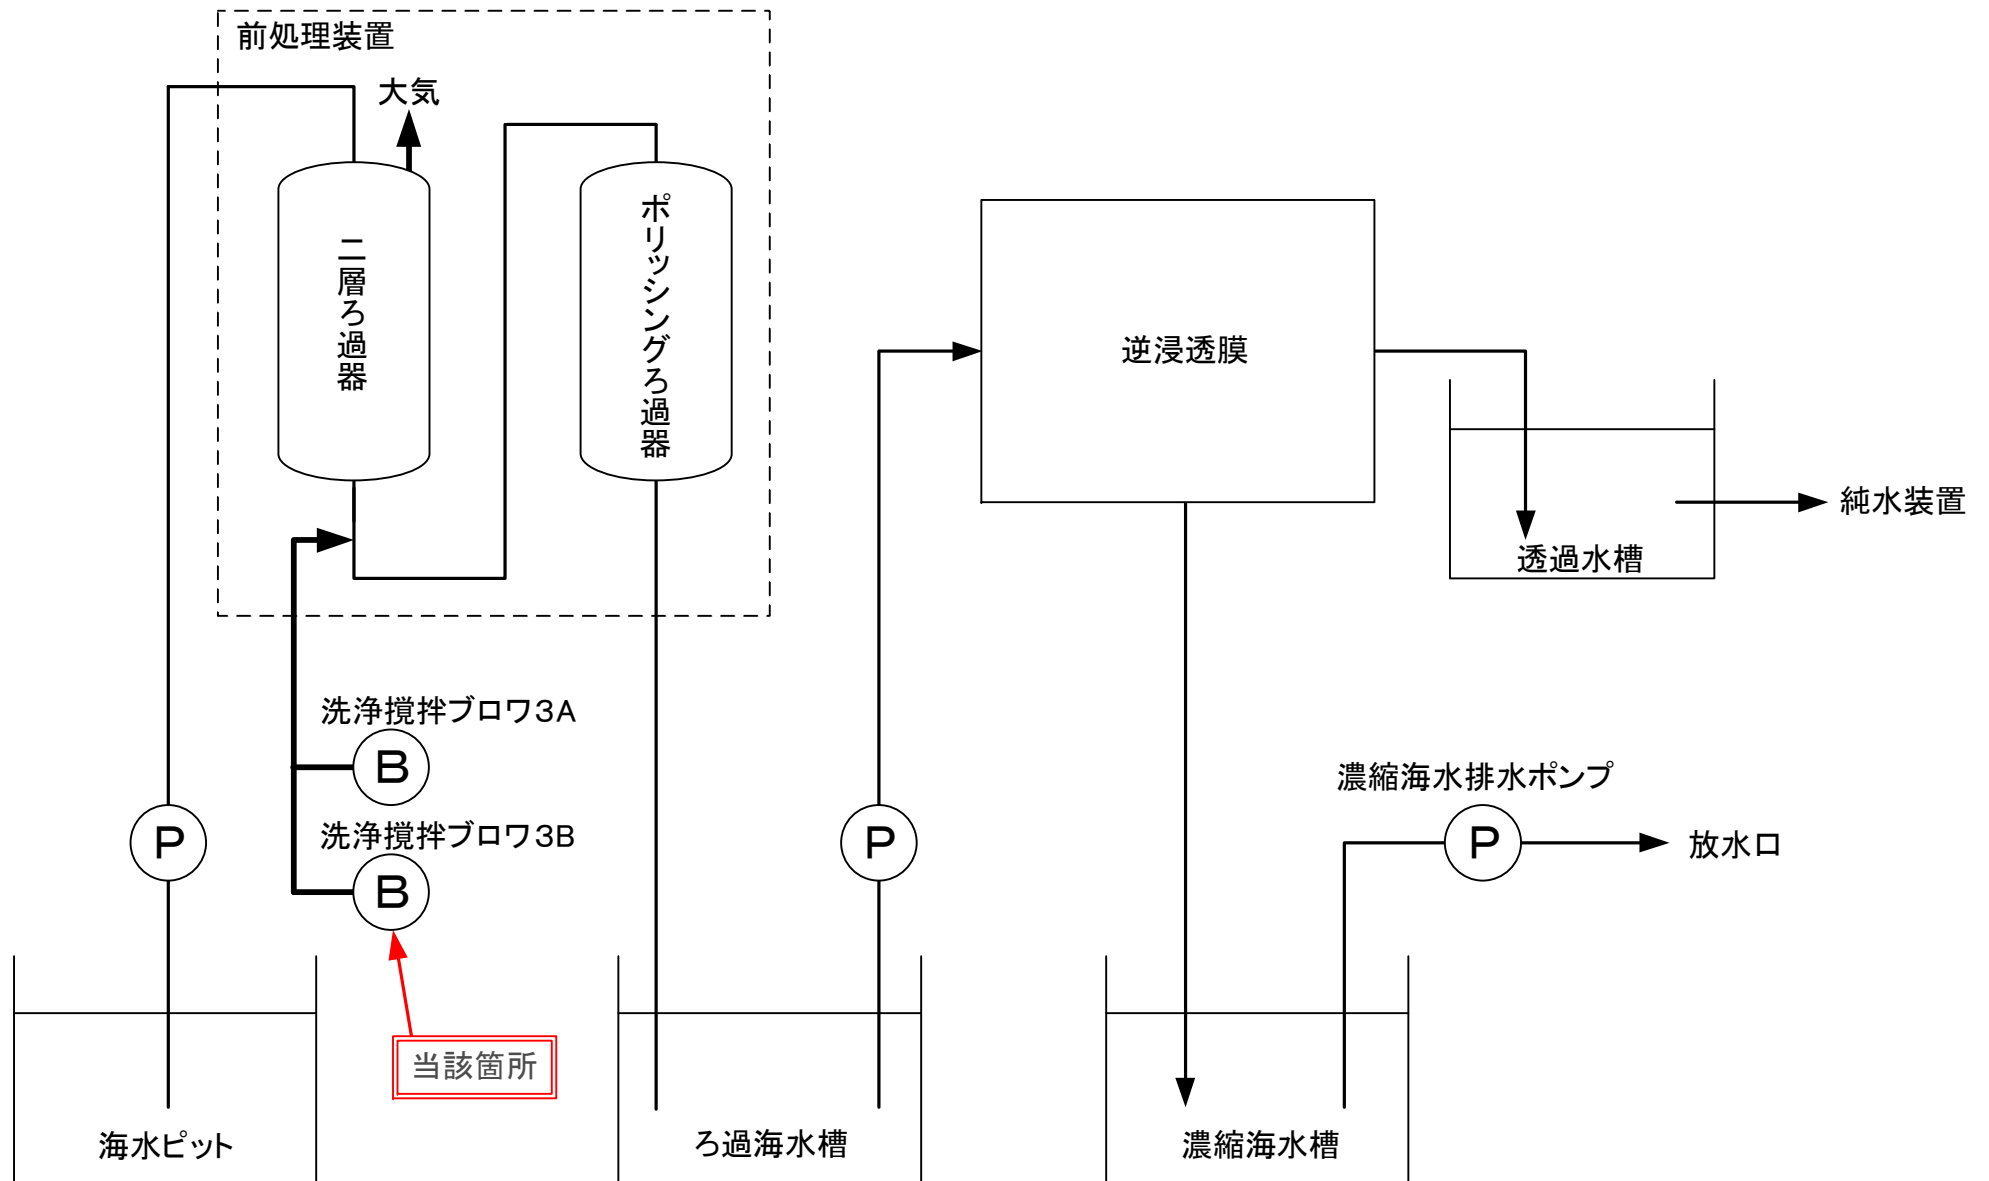
伊方発電所3号機 海水淡水化装置概略系統図

発電所のプラント用水及び生活雑用水に使用する真水（淡水）を製造する装置。
伊方発電所には、1、2号共用設備（蒸発法）と3号用設備（逆浸透膜法）が設置されている。

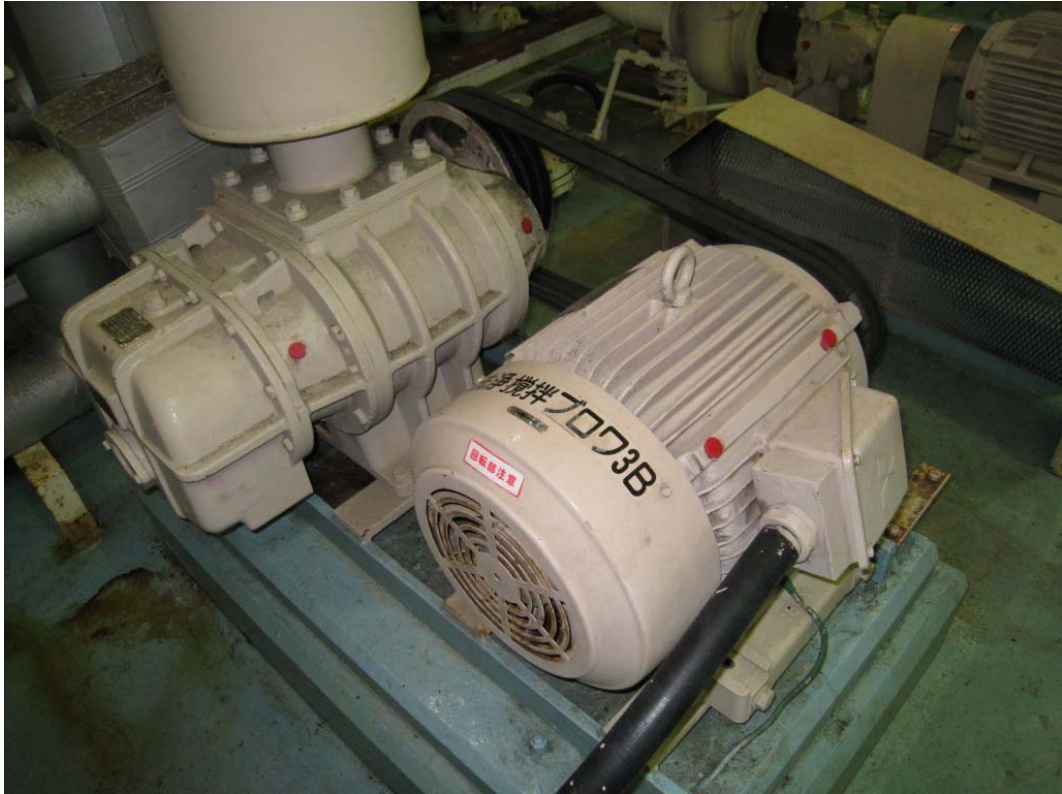
海水淡水化装置 洗浄攪拌ブロワとモータ

- 1 通常運転中の伊方3号機において、7月24日(金)14時56分頃、運転員が海水淡水化装置洗浄攪拌ブロワ3Bのモータとブロワを連結しているベルトが空回りしているのを発見したことから、当該ブロワを停止した。
- 2 当該ブロワは停止後、自動起動したが、その際、モータの過負荷状態を示す信号が発信したため、ブロワが自動停止した。
- 3 今後、詳細を調査する。
- 4 本事象による環境への放射能の影響はない。

海水淡水化装置の前処理用ろ過器の汚れを落とすために空気を送る送風機。
2台設置しており、1台ずつ定期的に切替えて使用している。

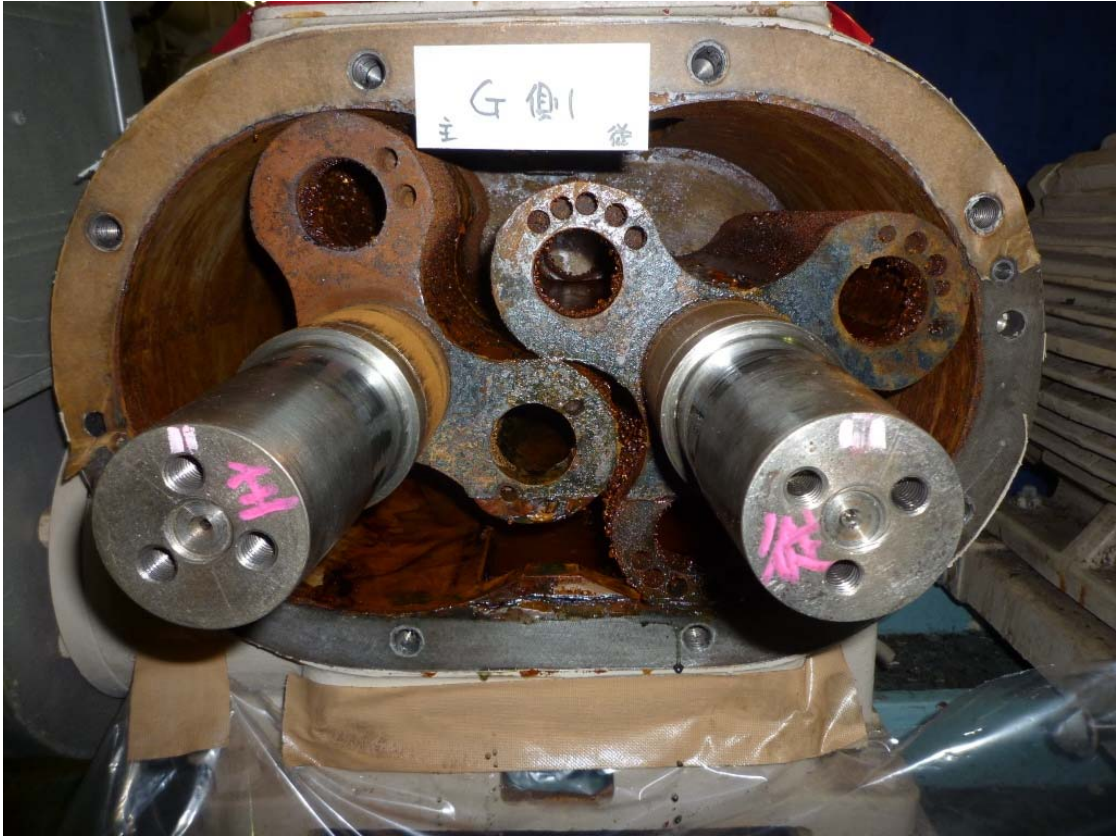
洗浄攪拌ブロワ（内部）の状況

- 1 調査の結果、ベルトの空回りは、ブロワ内部において羽根車とケーシングが錆により固着していたためと判明した。
- 2 ブロワが自動起動したことについては、同じブロワを使用する別系統からの自動起動信号が発信したことによるものであり、ブロワが自動停止したことについては、ブロワ内部の固着によるモータの過負荷によるものと考えられる。
- 3 このため、羽根車、ケーシング等の錆除去、清掃後に、ブロワ組立てを実施し、7月30日(木)17時45分、運転状態に異常のないことを確認し、通常状態に復旧した。
- 4 タンク保有水などを確保していることから、3号機海水淡水化装置停止の間のプラント用水の供給に問題はない。
- 5 今後、詳細を調査する。
- 6 プラントへの影響及び環境への放射能の影響はない。
