伊方3号機復水器への海水の混入について

21. 9. 25
原子力安全対策推進監
(内線2352)

伊方発電所情報 (お知らせ)

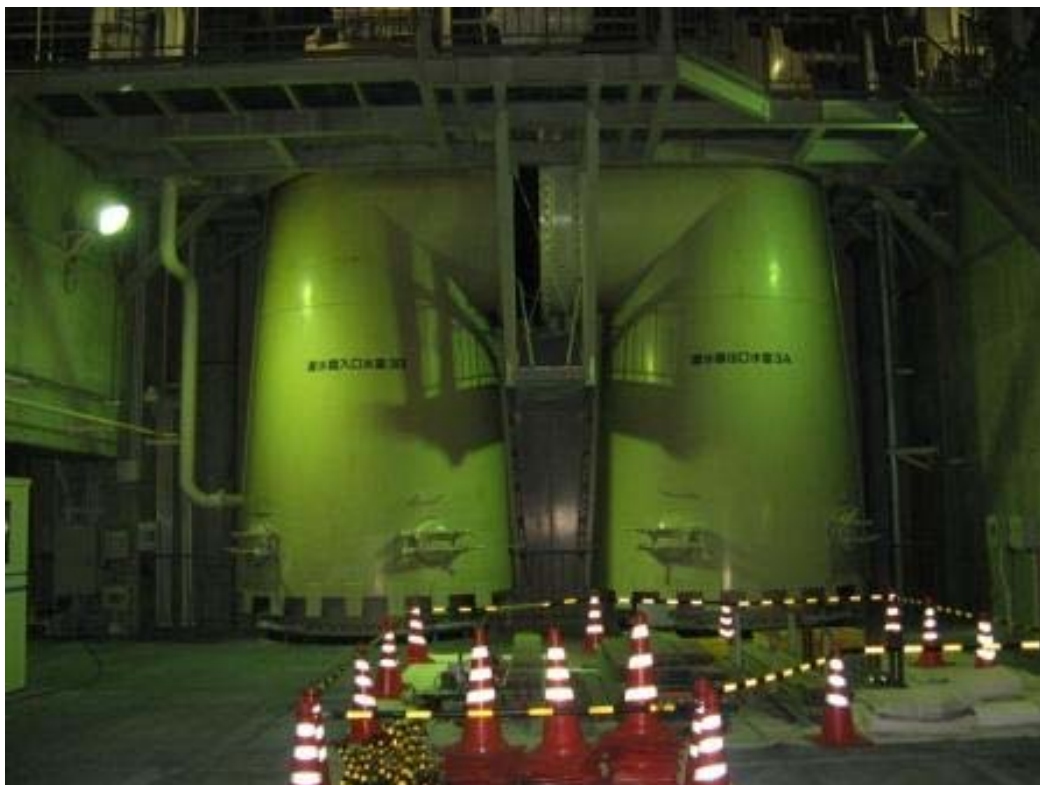
復水器まわり系統概略図(海水)

タービンを回した蒸気（2次冷却水）を海水で間接的に冷却し、再び蒸気発生器に戻すための装置。復水器の内部には、海水が通る約4万本の細管があり、その周りで蒸気（2次冷却水）が冷やされ、水に戻る。。

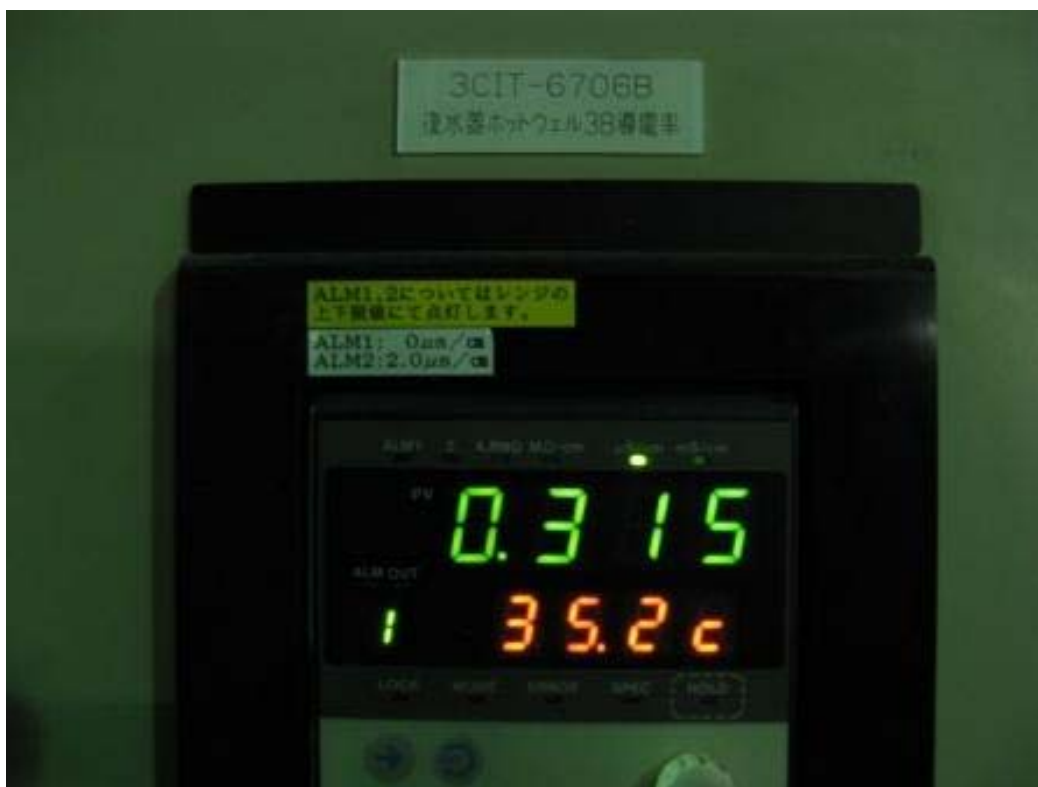
復水器ホットウェル3 A、3 B

- 9月25日(金)10時30分頃、通常運転中の伊方3号機において、復水器細管のボール洗浄後、復水器ホットウェル3Bの導電率指示に有意な上昇があったことから、水質を確認した結果、ナトリウム及び塩素が検出されたため、微量な海水が復水器内に混入しているものと推定した。
10時30分現在の導電率 約0.3マイクロジーメンス/cm
注意信号設定値 0.3マイクロジーメンス/cm
- 混入した海水は、復水脱塩装置により除去されるため、運転継続に問題はない。
- 今後、監視強化を行うとともに、計画的に調査する。
- 本事象による環境への放射能の影響はない。

導電率指示
