[異常時通報連絡の公表文（様式1-1）]

伊方3号機充てんポンプのミニマムフロー弁の異常について

22. 3. 15
原子力安全対策推進監
(内線2352)

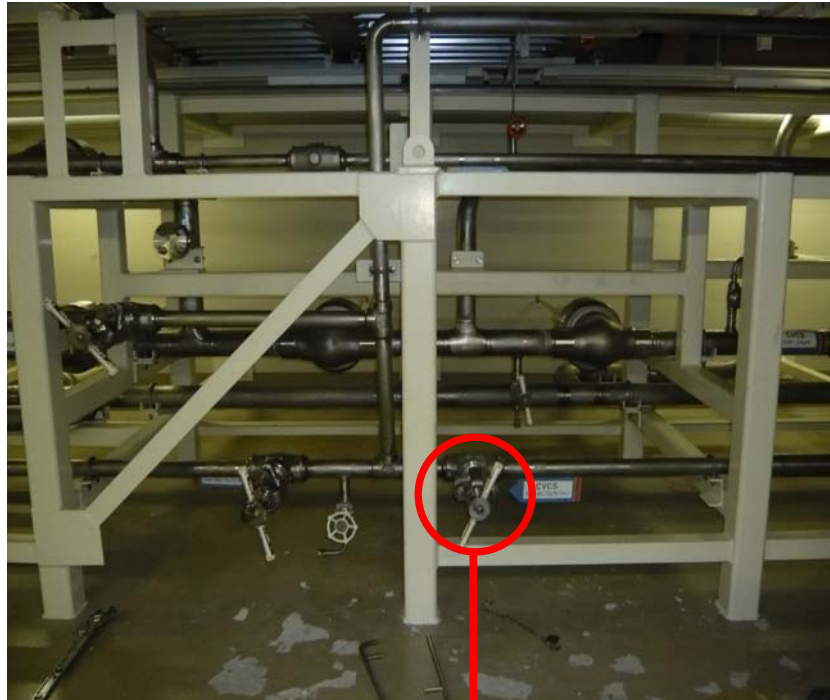
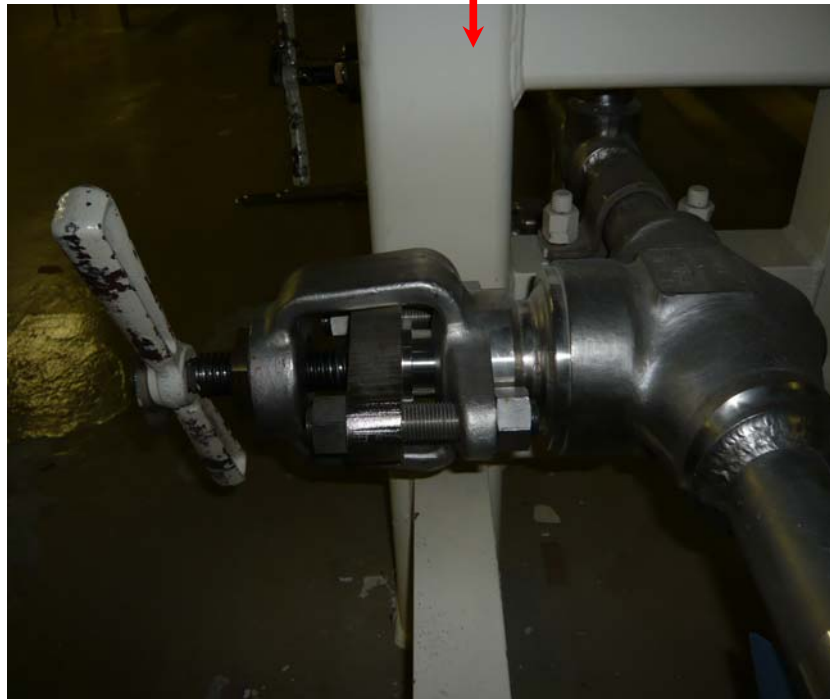
充てんラインのミニマムフロー弁

- 調整運転中の伊方3号機において、充てんポンプ3Aの検査準備として、運転員がミニマムフロー弁（手動弁）を全閉しようとしたところ、閉操作の途中で当該弁の動きが重くなった。
- このため、係員が当該弁を確認し、本日9時30分に当該弁を点検することとした。
- 今後、詳細を調査する。
- 本事象による環境への放射能の影響はない。

送り先が閉塞した場合のポンプ保護のため、最小限の流量を循環する系統の弁

- 今後、当該弁については、隔離して点検を実施する。
- 当該弁は、運転中は常時開であり、ポンプの性能検査時のみ閉にするものであり、充てんポンプ3Aの機能に問題はない。
- 通常、充てんポンプは、3台のうち2台を運転しており、現在、3B及び3Cが運転中。なお、充てんポンプは1台で必要な能力を有しており、運転への影響はない。
- 当該弁の事象確認は3月12日16時30分であり、潤滑剤の塗布等により点検可能であると判断していたが、3月15日9時30分の所内会議において、今後のプラント運転に万全を期すため、分解点検を実施した方が良いと判断したものの。
