[異常時通報連絡の公表文 (様式 1 - 1)]

伊方2号機タービン建家等の火災感知器信号ケーブルの損傷について

22.10.12
原子力安全対策推進監
(内線 2352)

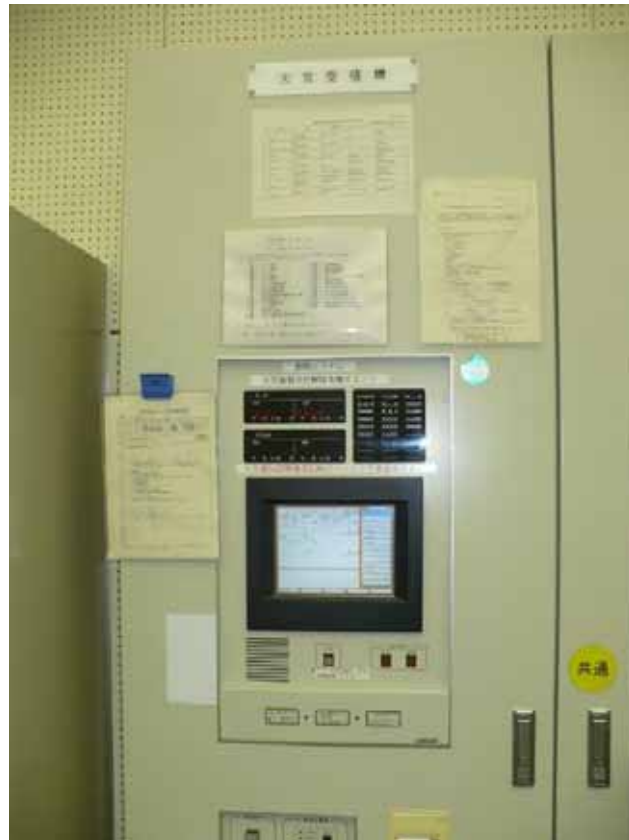
火災感知器信号概略図

- 1 調査の結果、タービン建家2階で床面のはつり作業中に、はつり機の先端をすべらせ、火災感知器用の信号ケーブルを傷つけてしまったため、タービン建家1階及び地下1階並びに原子炉補助建家地下1階に設置されている火災感知器の信号が中央制御室に発信しない無応答状態となったことを確認した。
- 2 その後、当該ケーブルの補修を行った後、信号のやりとりが正常に行われていることを確認し、9月7日(火)17時30分、通常状態に復旧した。
- 3 復旧するまでの間は、監視不能となったエリアのパトロールにより火災等の異常がないことを確認している。
- 4 今後、詳細調査をする。
- 5 本事象によるプラントへの影響及び環境への放射能の影響はない。

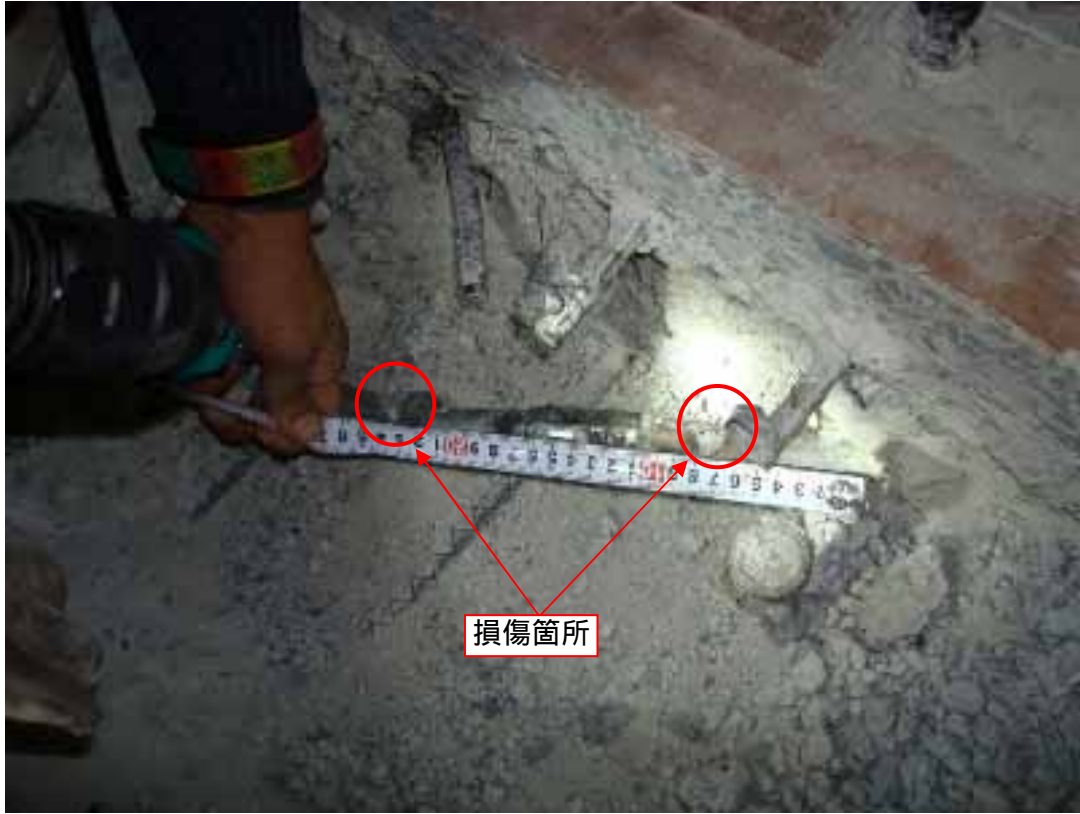
信号発信状況

- 1 定期検査中の伊方2号機中央制御室において、現地の火災感知器の無応答を示す信号が、9月7日(火)9時24分に発信した。
- 2 状況を確認したところ、タービン建家等の一部の感知器であることが判明した。
- 3 そのエリアについては、監視人を配置し監視している。
- 4 今後、詳細を調査する。
- 5 本事象によるプラントへの影響及び環境への放射能の影響はない。
