[異常時通報連絡の公表文 (様式 1 - 1)]

伊方 1, 2号機取水口クレーン電動機のひび割れについて

23. 7. 8
原子力安全対策推進監
(内線 2352)

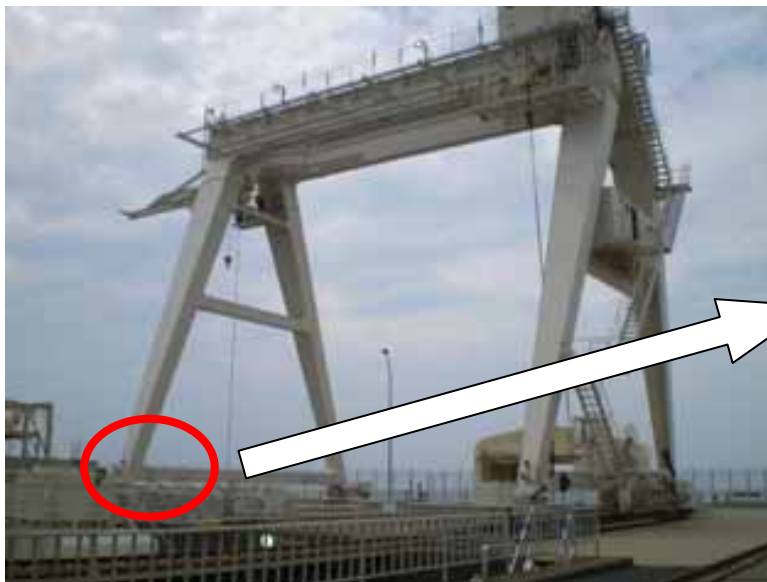
1・2号機取水口クレーン全景

取水口クレーン

取水口の大型機器の点検に伴う機器の運搬に使用するクレーン。

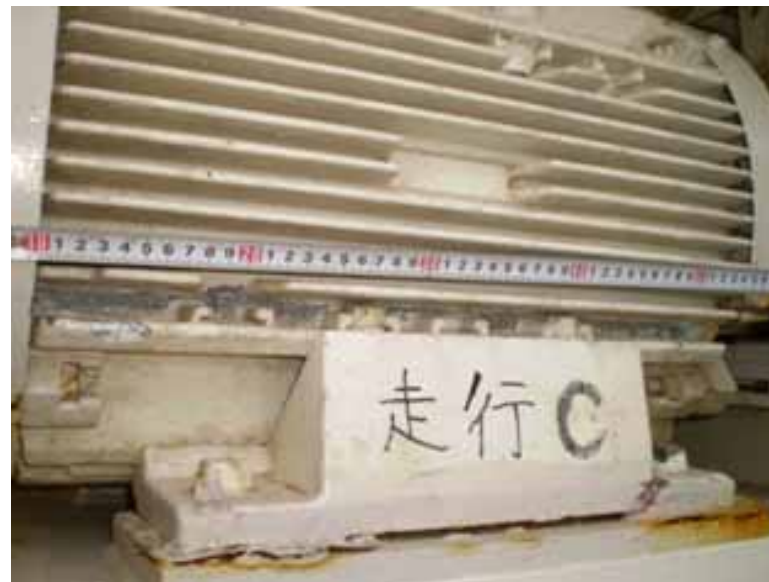
走行用電動機

取水口クレーンを移動させるために取り付けられている電動機。4台設置されている。

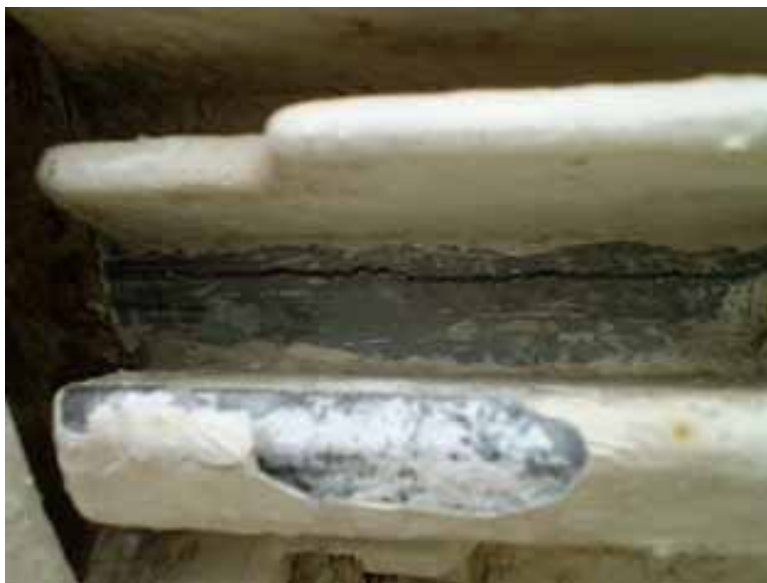
- 1 通常運転中の伊方 1, 2号機において、6月30日(木)16時30分、保守員が、1, 2号機取水口クレーンの定期点検中に、走行用電動機のフレームにひび割れがあることを確認した。
- 2 詳細は追って連絡する。

- 1 4台の走行用電動機のフレームを確認したところ、上記の1台のフレームに2か所のひび割れを確認したことから、1, 2号機取水口クレーンを使用禁止とし、今後、準備が整い次第、補修を行うこととする。
- 2 また、クレーン本体にひび割れは確認されなかったことから、倒壊の可能性はない。
- 3 本事象によるプラントへの影響及び環境への放射能の影響はない。

走行用電動機フィン部ひび割れ状況

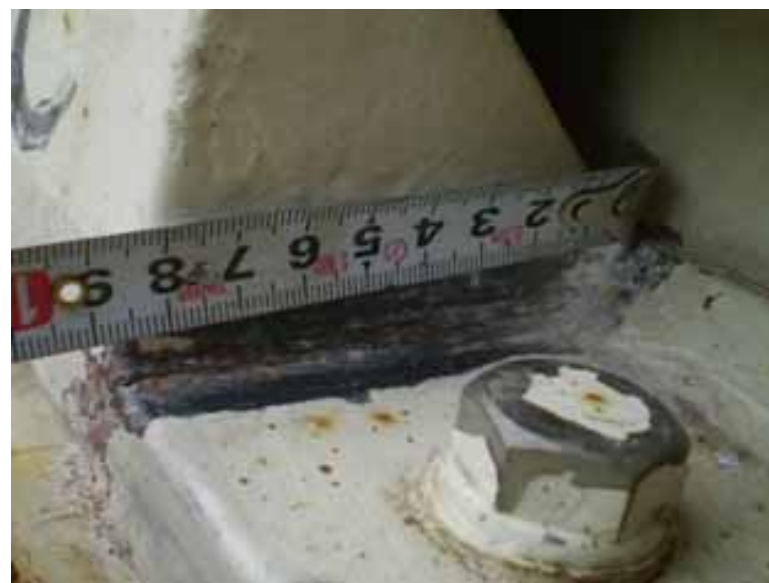
走行用電動機脚部ひび割れ状況
