伊方 1 号機原子炉補機冷却水冷却器海水出口配管の損傷について(第 2 報)

23.10.5  
原子力安全対策推進監  
(内線2352)

# 原子炉補機冷却水冷却器1D海水出口配管損傷 説明図

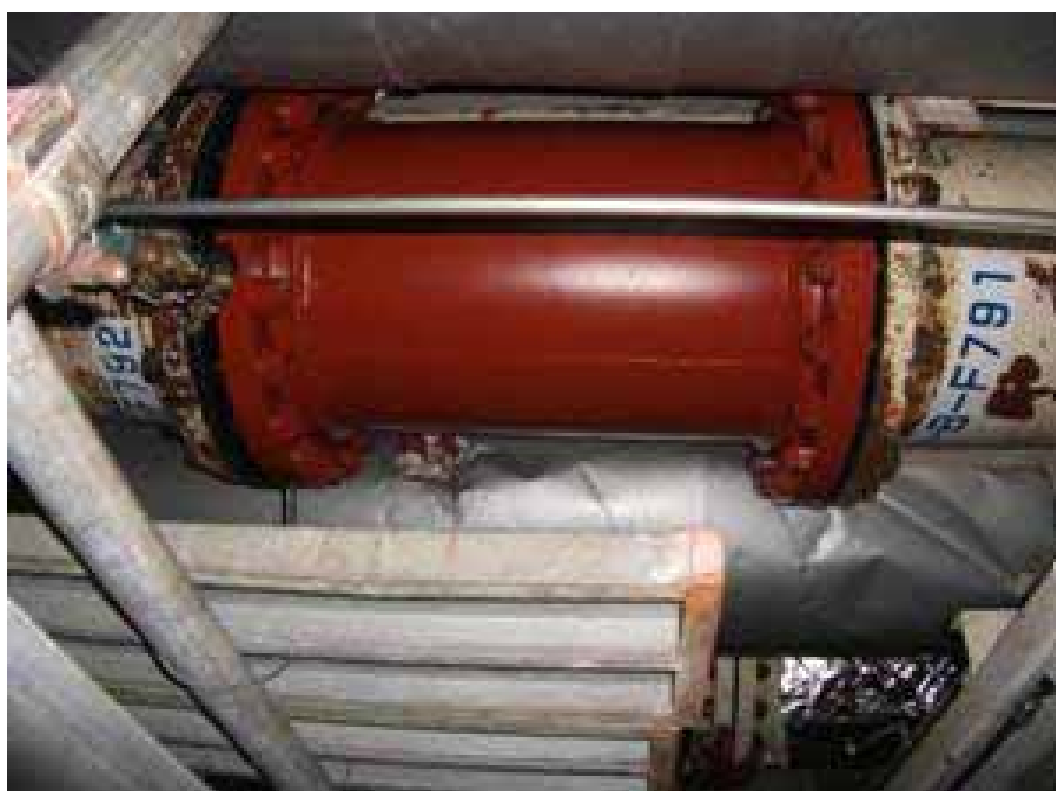
【取替後】

- その後、当該配管の取替えを実施後、配管からの漏えいのないことを確認し、10月5日(水)10時30分、通常状態に復旧した。
- 今後、詳細を調査する。
- 本事象による環境への放射能の影響はない。
