四国電力株式会社  
取締役社長 千葉 昭

平成 2 3 年福島第一原子力発電所事故を踏まえた  
シビアアクシデントへの対応に関する措置に係る  
実施状況報告書

平成 2 3 年 6 月  
四国電力株式会社

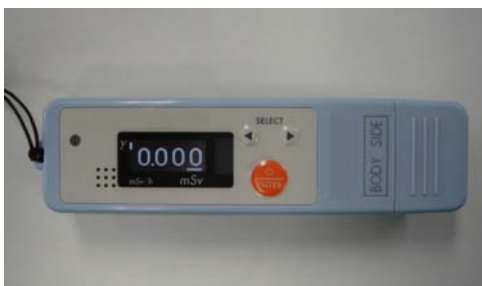
（個人線量計の例）

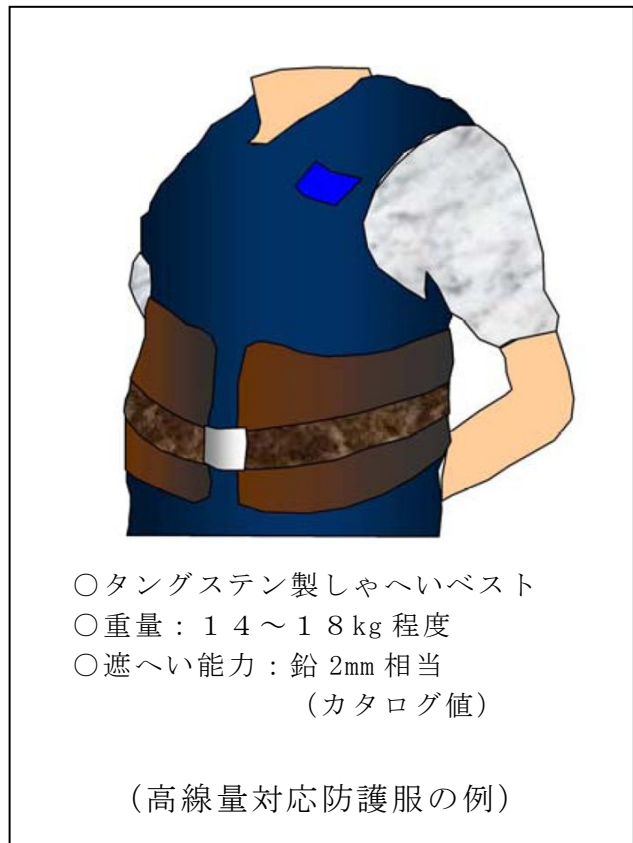
- タングステン製しゃへいベスト
- 重量：14～18kg程度
- 遮へい能力：鉛2mm相当  
（カタログ値）

（高線量対応防護服の例）

今回の事故を踏まえ、高線量対応防護服については、一定数（１０着）を、発電所に備え付けるべく手配を完了した。

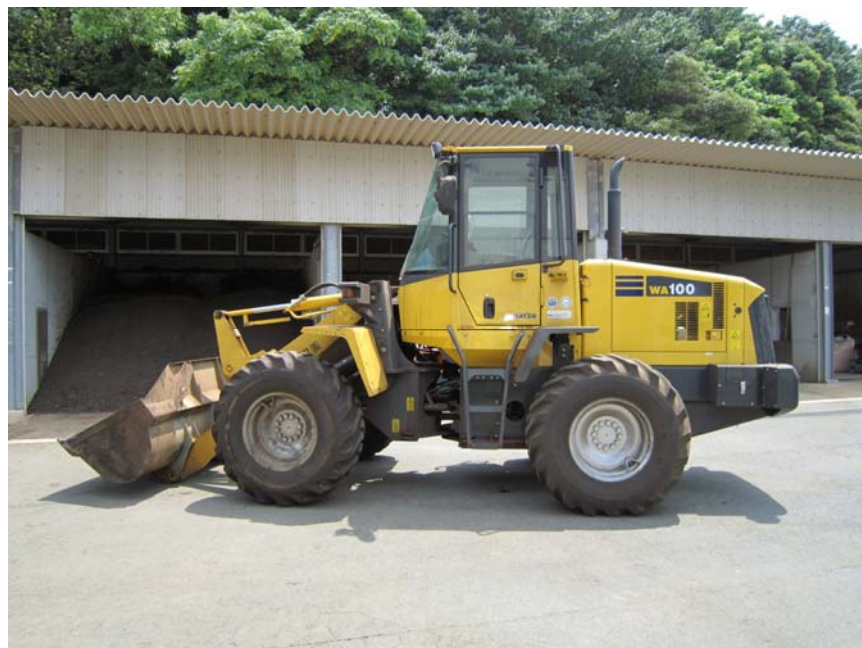
ホイールローダ

【仕様】

全 長：約 6.3 m  
全 幅：約 2.3 m  
高 さ：約 3.0 m  
重 量：約 7.1 t  
最大掘起力：6.3 t  
バケツ容量：1.3 m<sup>3</sup>  
燃 料：軽油  
燃料タツ容量：133L\*

※. 発電所構内の高台に設置した燃料貯蔵所（2万L貯蔵）から随時補給可能。

このため、作業を円滑に実施できるようトラクターショベル(ホイールローダ：最大掘起力6.3t)1台を発電所構内の津波の影響を受けない高所に配備済みである。

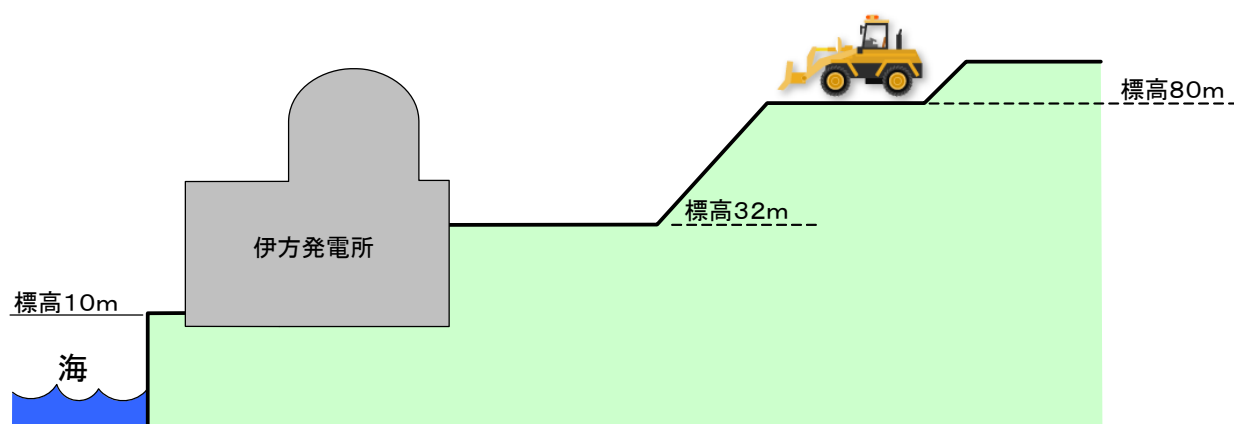
ホイールローダ 保管場所（イメージ）
