伊方3号機 非常用ディーゼル発電機空気冷却器清掃に係る
運転上の制限の逸脱について（第4報）

29. 7. 12
原子力安全対策推進監
(内線 2352)

非常用ディーゼル発電機 3 B 空気冷却器の細管清掃状況について

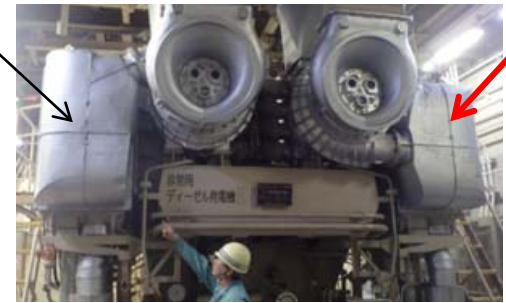
空気冷却器 (右列)

空気冷却器 (左列)

海水出口配管へ
↑
海水折返し
↓
海水入口配管より
