伊方3号機 火災感知設備ケーブルの損傷について

29. 8. 10
原子力安全対策推進監
(内線 2352)

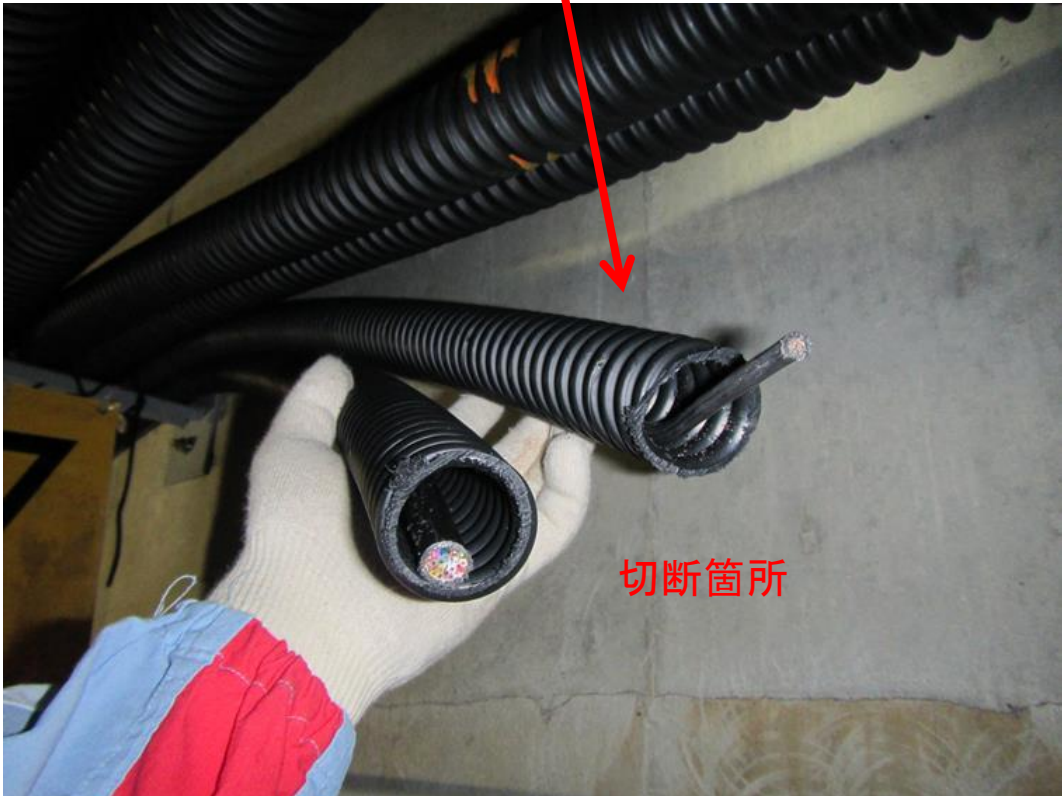
ケーブル再接続部の写真

- 1 調査の結果、照明用電線移設作業のために先行して設置していた空のケーブル保護管を切断しようとしていたところ、仮設により運用していた中央制御室(火災監視盤)へのハロン消火設備用及び炎感知器用の仮設ケーブルを収納した保護管2本を誤って切断していたことが判明した。
- 2 今後、ケーブルを再接続した後、正常に動作することを確認して、8月10日(木)中に復旧する見込みである。
- 3 なお、復旧までの間は監視人を配置し、火災等の監視を行っている。

- 1 当該ケーブルを再接続して、正常に動作することを確認し、8月10日(木)17時5分復旧しました。
