伊方発電所第 3 号機
所内変圧器の故障警報の発信について

平成 3 0 年 2 月
四国電力株式会社

添付資料－1 伊方発電所 所内変圧器3号 概略系統図

添付資料－2 伊方発電所3号機 所内変圧器制御補助盤 状況写真

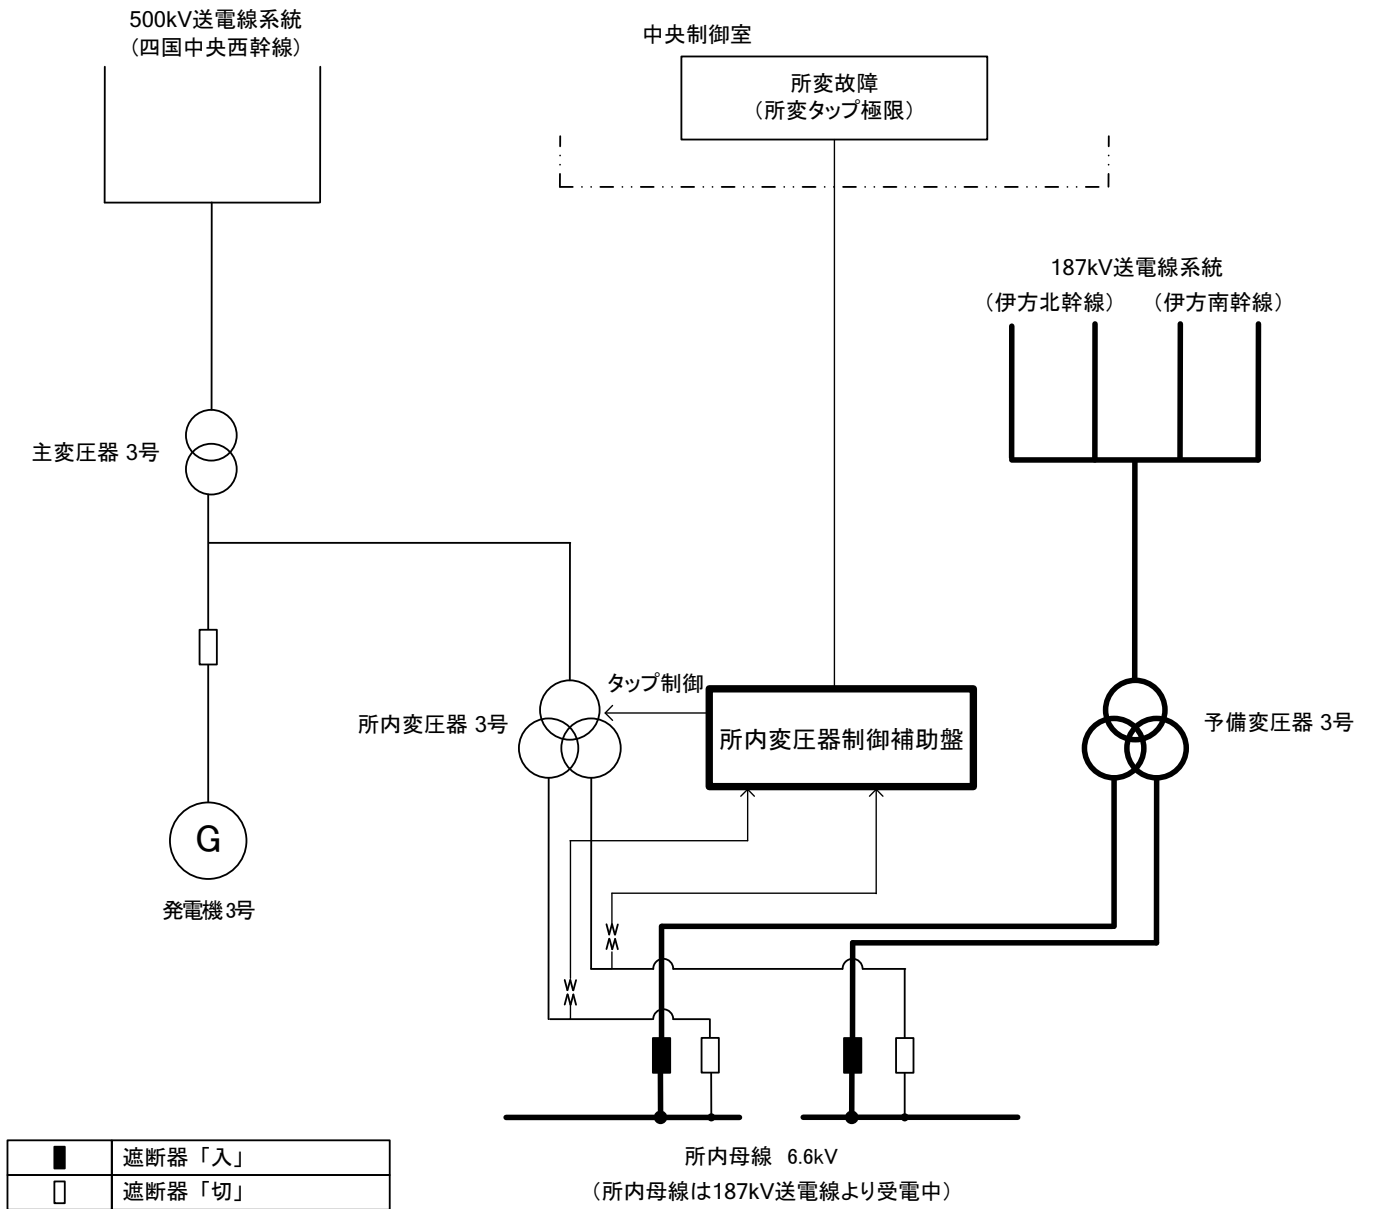
伊方発電所 所内変圧器 3号 概略系統図

警報発信当時、主変圧器^{※4}、所内変圧器、遮断器等は点検後の試験のため500kV送電線系統（四国中央西幹線）より受電し、所内母線は187kV送電線系統（伊方南幹線および伊方北幹線）により、受電していた。

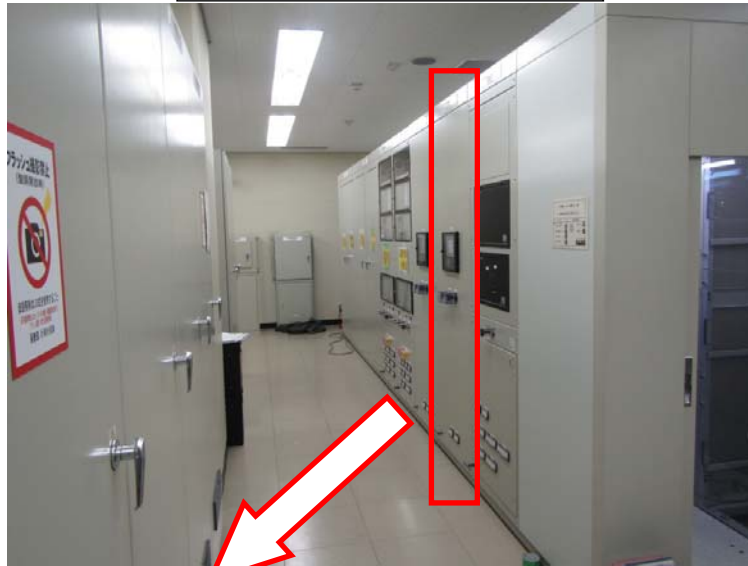
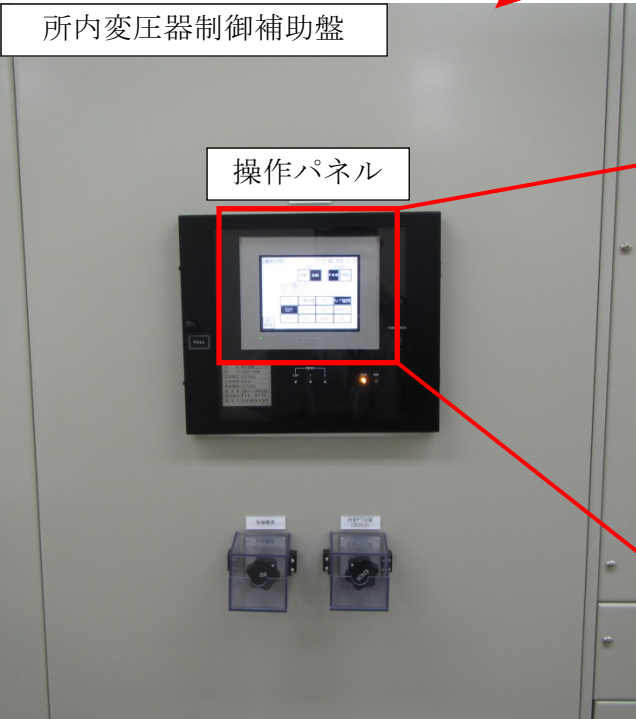
伊方発電所3号機 所内変圧器制御補助盤 状況写真

盤の外観を目視にて確認した結果、操作パネルに外観上の異常はなかった。ただし操作パネルの表示状態について、プログラムコントロール切替スイッチが通常時「不使用」のところ「使用」となっていることを確認した。その他は異常のないことを確認した。

所内変圧器制御補助盤

操作パネル表示
(今回事象発生時の状況)

43A		43PL	
手動	自動	不使用	使用
TR2次電圧(kV)			発信
6.70			
87	TR軽故障	48	タップ極限
52P	27T	66	90ロック
90R	90L	84H	84L

43A : 所変タップ運転モード

43PL : プログラムコントロール切換スイッチ

調査の結果、今回の定期検査で更新した所内変圧器制御補助盤^{※5}のプログラムコントロール切換スイッチ^{※6}が、通常は「不使用」に設定しておくべきところ、「使用」になっていることを確認した。

当該スイッチを「使用」としていたことにより、所内母線の目標電圧が通常よりも低く設定されたことから、所内変圧器2次側電圧を調整するタップが最低位置（極限位置）まで移行し、警報発信に至ったことを確認した。

このため、当該スイッチを通常目標電圧となるよう「不使用」と設定し、タップおよび所内変圧器2次側電圧が正常に調整されることを確認した。

(1) 当該スイッチが万が一「使用」状態となっても、設定値が変わらないよう通常の設定値とプログラムコントロールの設定値を同一設定とした。

(3) 当該操作パネルの近傍に、「プログラムコントロール切換スイッチを触らないこと」「操作パネルを触った場合、最後に運用状態を確認すること」等の操作時の注意事項を記載した注意表示を貼り付け、操作パネルの操作者に注意喚起を実施した。

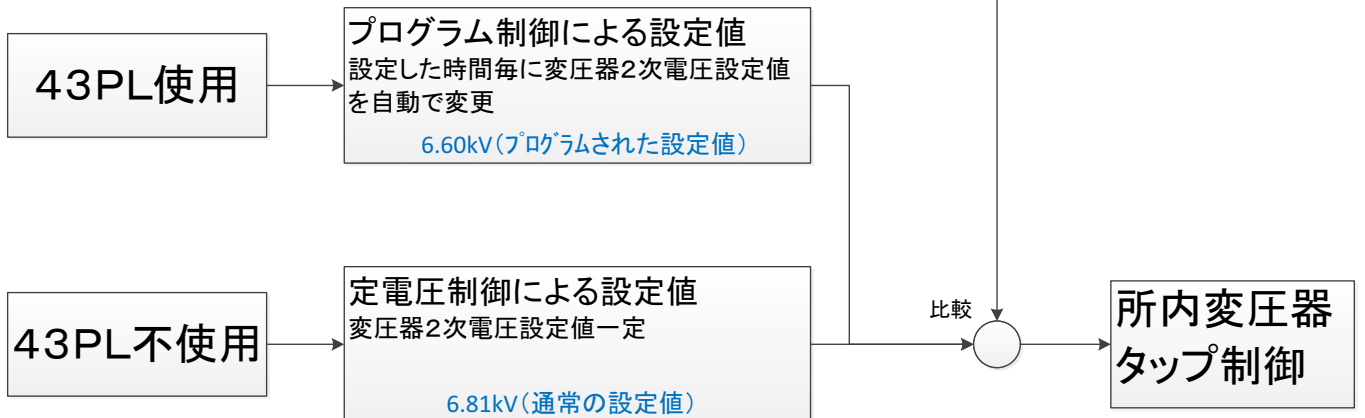
プログラムコントロールと設定値について

所内変圧器2次側電圧

6.85kV(警報発信前電圧)

【タップ制御】

設定値 > 所内変圧器2次側電圧: タップ上げ指令

設定値 < 所内変圧器2次側電圧: タップ下げ指令

例えばタップ「3」設定値6.81kVの時、所内変圧器2次側電圧が6.91kV程度まで上昇すればタップ下げ指令が出て「3」から「2」に切替わる。

【43PL「使用」選択】

プログラム制御で設定した設定値と変圧器2次側電圧を比較し、変圧器タップを制御する

所内変圧器2次側電圧に比べ低い値に設定されていたため、「使用」選択でタップが下限位置まで移行し警報が発信したが、6.6kV以下に電圧が低下することはないため、設備上問題となることはない

【43PL「不使用」選択】

定電圧制御で設定した設定値と変圧器2次側電圧を比較し、変圧器タップを制御する

プログラムコントロール切替スイッチが「使用」位置となっている場合、通常の設定値(6.81kV)^{※7}ではなくプログラムされた設定値^{※8}にてタップ位置が制御されるが、当該スイッチの「使用」「不使用」の切替えは、操作パネル上の当該項目をタッチすることで切替わり、自動切替や外部からの信号による切替機能がないことを確認した。

所内変圧器制御補助盤は、一般の変電所や火力発電所でも使用可能となるよう機能が標準化されている。このため時間帯により自動で変圧器2次側電圧の設定値を変更する機能が備わっている。(例えば変電所では、一日の電圧の推移に合わせ、昼間は電圧設定値を上げておく等の対応を実施するが、伊方発電所では本機能は不要である。)
