[異常時通報連絡の公表文 (様式 1 - 1)]

伊方1号機脱気器建屋内における蒸気確認について

16.11.10
原子力安全対策推進監
(内線2352)

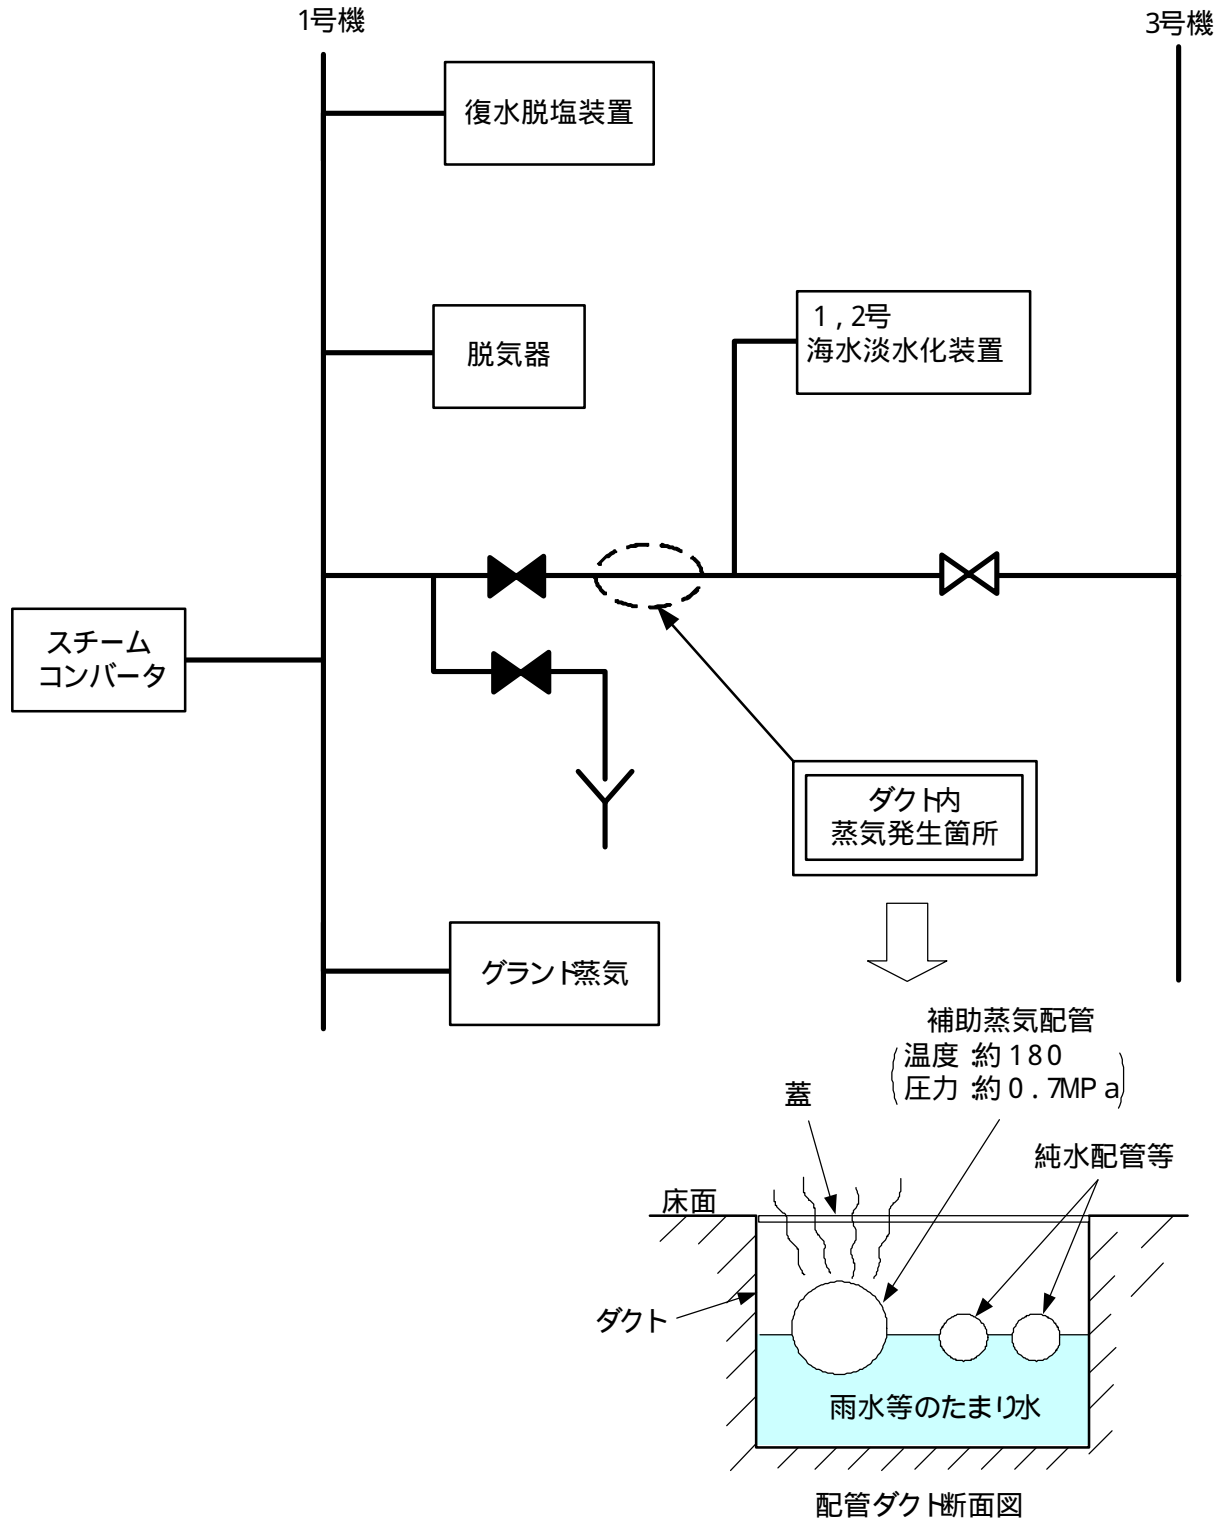
補助蒸気連絡配管概略系統図

- その後、蒸気を確認された脱気器建屋内から屋外に至る配管ダクトの補助蒸気配管を調査した結果、漏えいや減肉等の異常は認められなかった。
- 当日、台風の影響による雨水や海水(高波)が配管ダクト内へ大量に流入したため、雨水等が当該配管に接触し、熱せられたことから蒸気となり、脱気器建屋内の配管ダクト入口部等から湯気状に立ち上がったものと推定される。
- 本事象によるプラント運転への影響及び環境への放射能の影響はない。

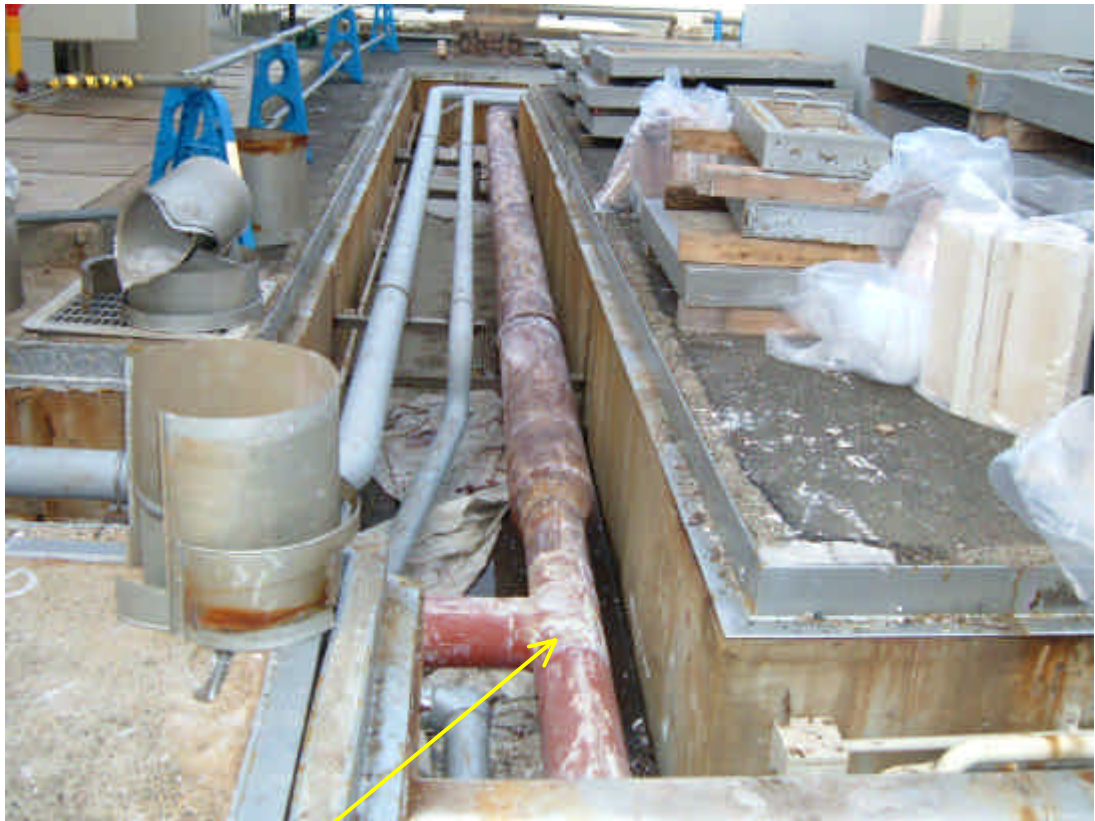
脱気器建屋ダクト部

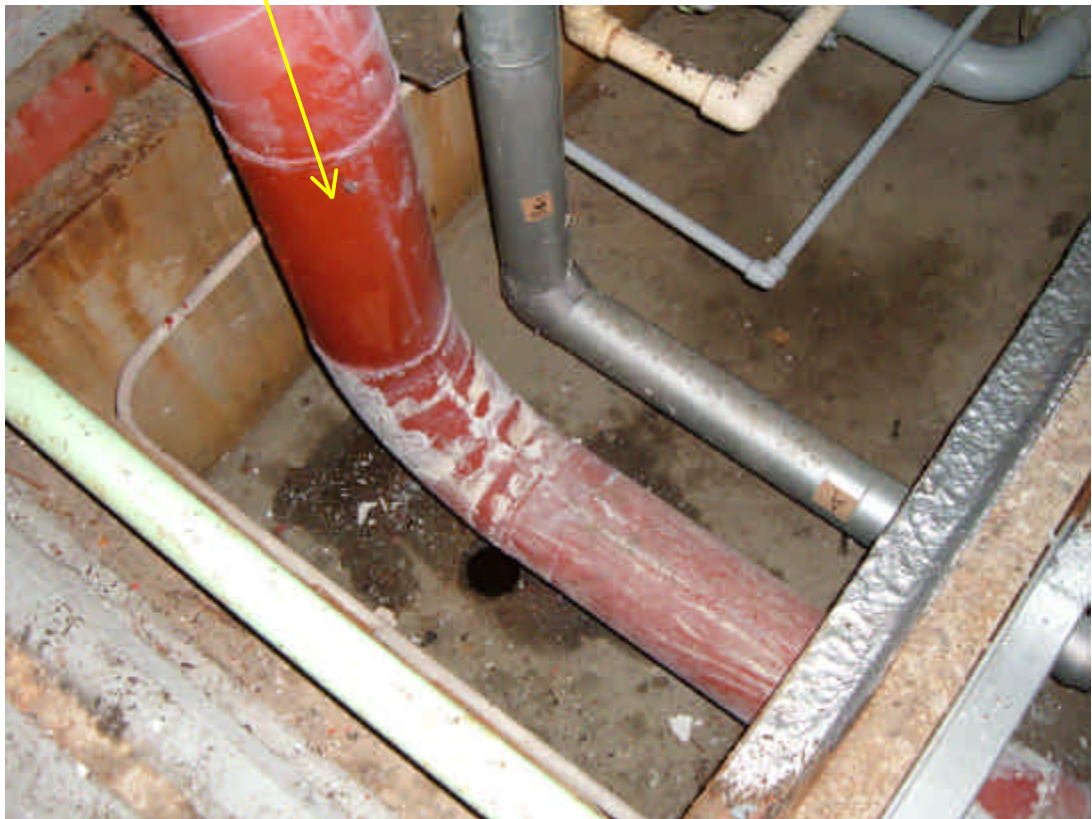
補助蒸気配管
(保温材を取外した状態)
