伊方3号機スチームコンバータドレン冷却器フランジ部からの蒸気漏えいについて

17. 1. 11  
原子力安全対策推進監  
(内線2352)

# 伊方3号機 スチームコンバータ概略系統図

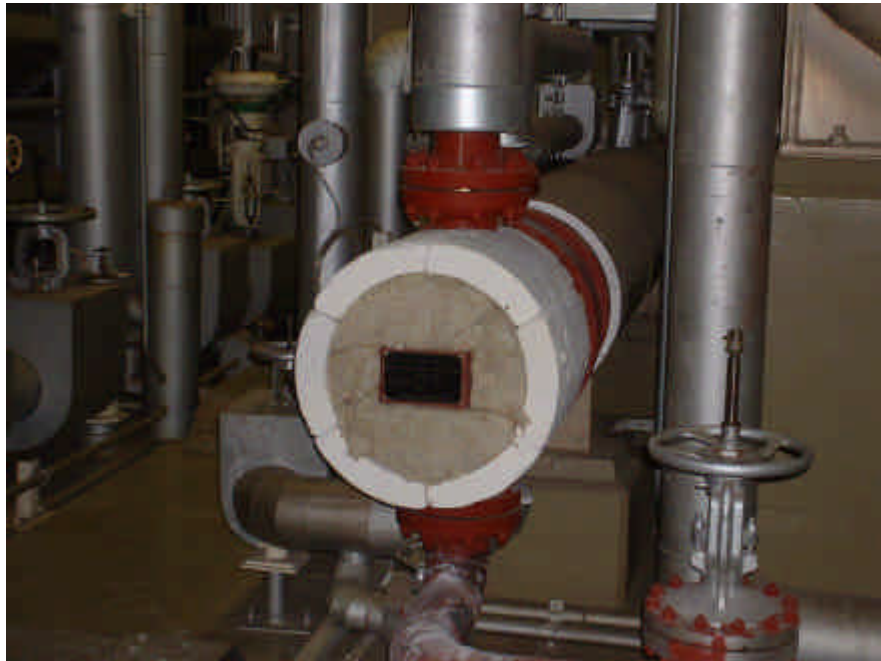
- 調査の結果、漏えいしたフランジパッキンのシート部に僅かな漏えい跡が認められた。
- このため、パッキンを新品に取り替えて、復旧し、12月20日10時30分、漏えいのないことを確認した。
- 本事象によるプラント運転への影響及び環境への放射能の影響はない。

保温を取外した状態
