[ 異常時通報連絡の公表文 (様式 1 - 1 ) ]

屋外埋設配管からの消火用水の漏えいについて

17. 1. 11  
原子力安全対策推進監  
(内線2352)

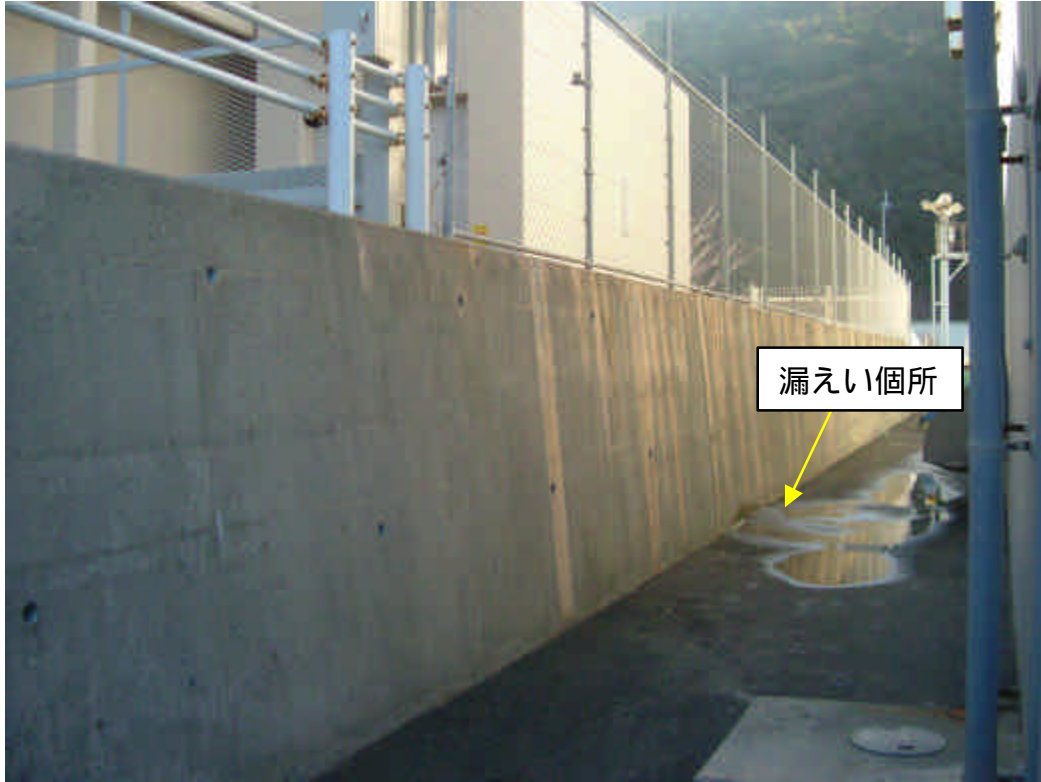
- 点検の結果、消火用水の埋設配管に腐食による貫通穴を3箇所確認した。
- このため、当該部配管を新品に取り替えて復旧し、12月24日15時00分、漏えいのないことを確認した。
- 本事象による環境への放射能の影響はない。

消火用水漏えい現場

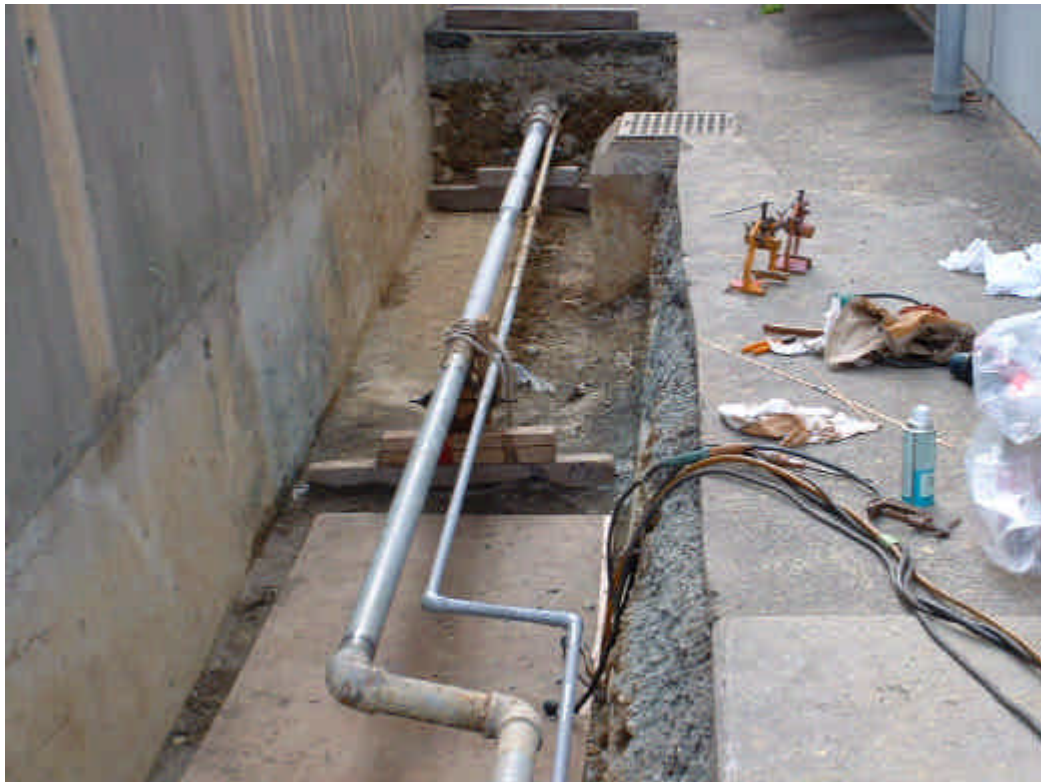
補修状況
