[ 異常時通報連絡の公表文 ( 様式 1 - 1 ) ]

伊方 1 号機 ほう酸回収装置の補助蒸気配管からの  
蒸気漏れについて

17 . 7 . 11  
原子力安全対策推進監  
( 内線 2352 )

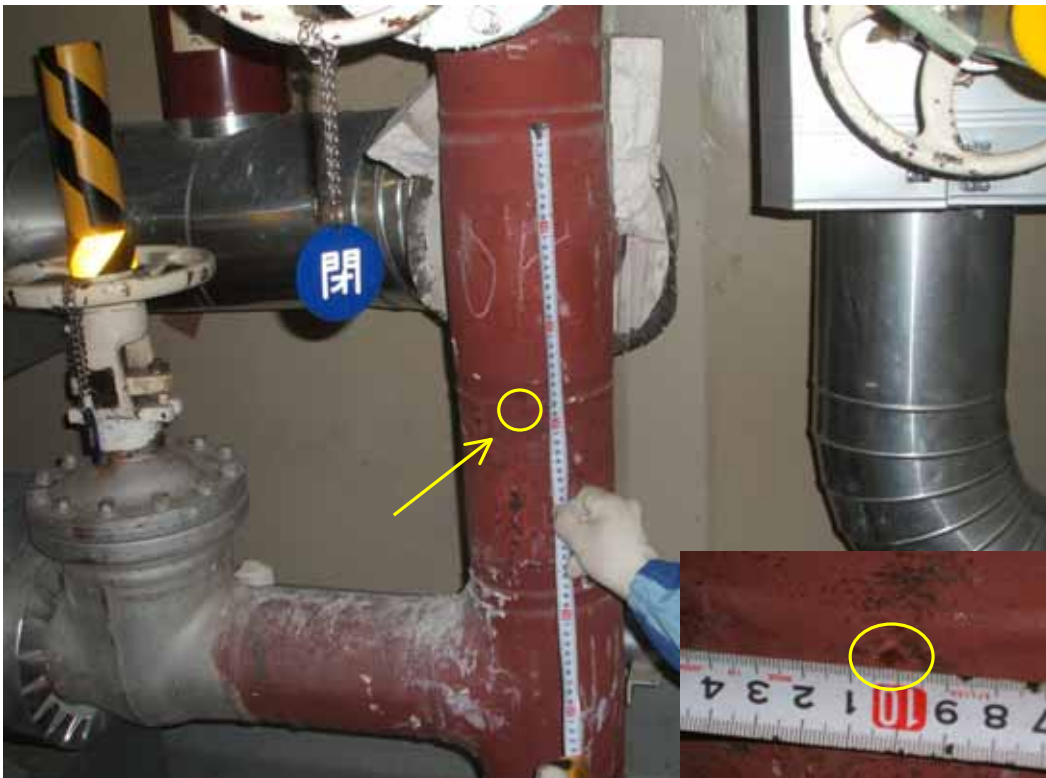
補助蒸気配管漏えい箇所  
(保温材を外した状態)

- 1 当該配管を隔離し、漏えいは停止した。
- 2 目視点検の結果、微小な貫通穴 ( 約 0 . 5 mm ) を 1 箇所確認した。
- 3 このため、今後、当該部の配管を切り取り、原因調査を行うとともに、配管を取り替えて復旧する予定である。
- 4 本事象によるプラント運転への影響及び環境への放射能の影響はない。

(漏えい部拡大)
