[異常時通報連絡の公表文 (様式 1 - 1)]

伊方 3 号機非常用ディーゼル発電機清水加熱器 3 A 1 の
ヒーターの地絡について

17 . 8 . 10
原子力安全対策推進監
(内線 2352)

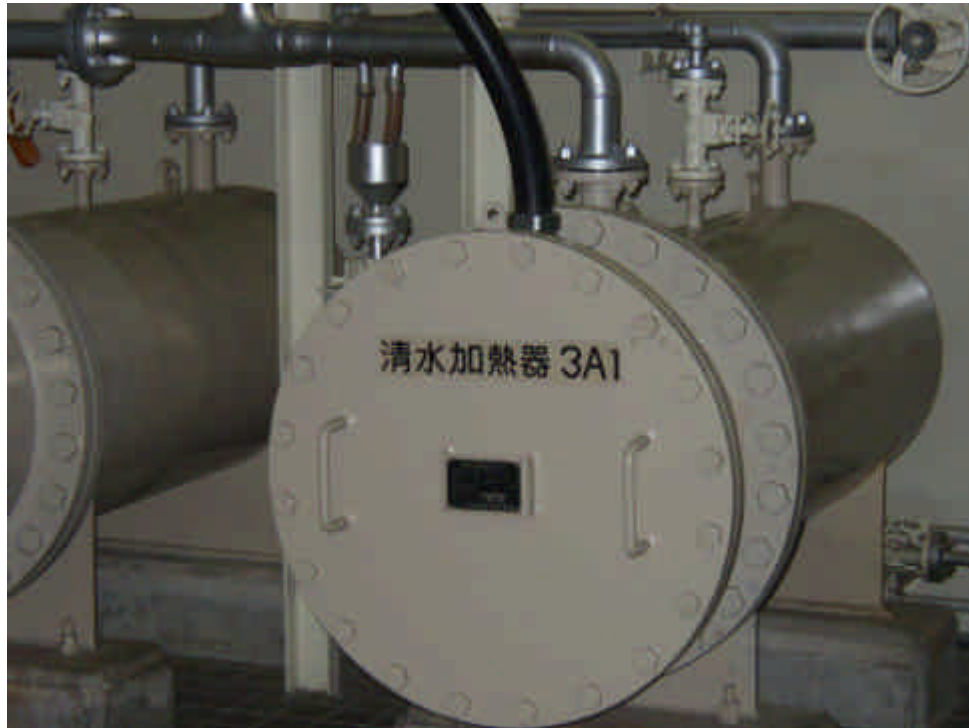
非常用ディーゼル発電機清水加熱器

清水加熱器

清水加熱器で熱せられた温水を循環させることにより、非常用ディーゼル発電機を予熱している。
