[異常時通報連絡の公表文 (様式 1 - 1)]

伊方 2 号機第 5 高圧給水加熱器 B 水室仕切板の点検用蓋固定ボルトの脱落について

17 . 9 . 12
原子力安全対策推進監
(内線 2352)

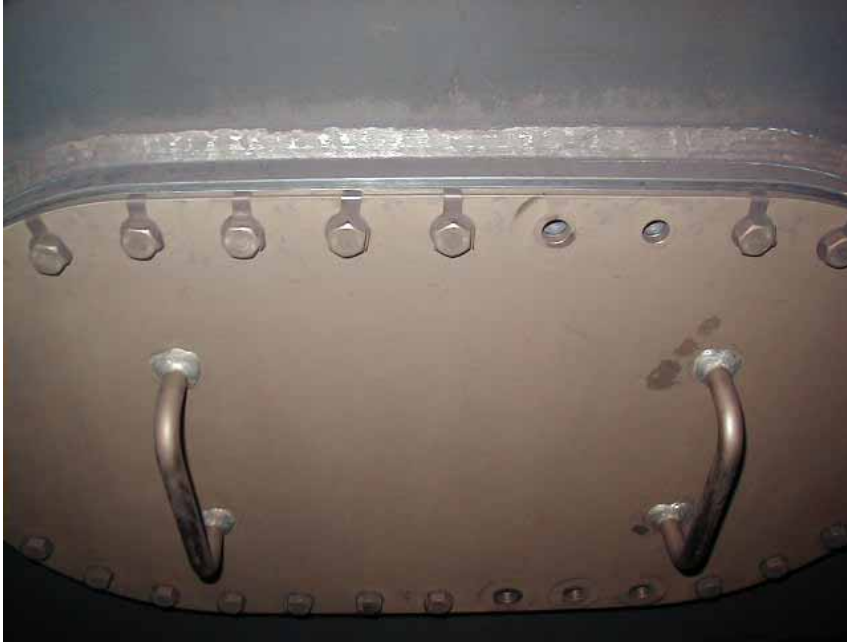
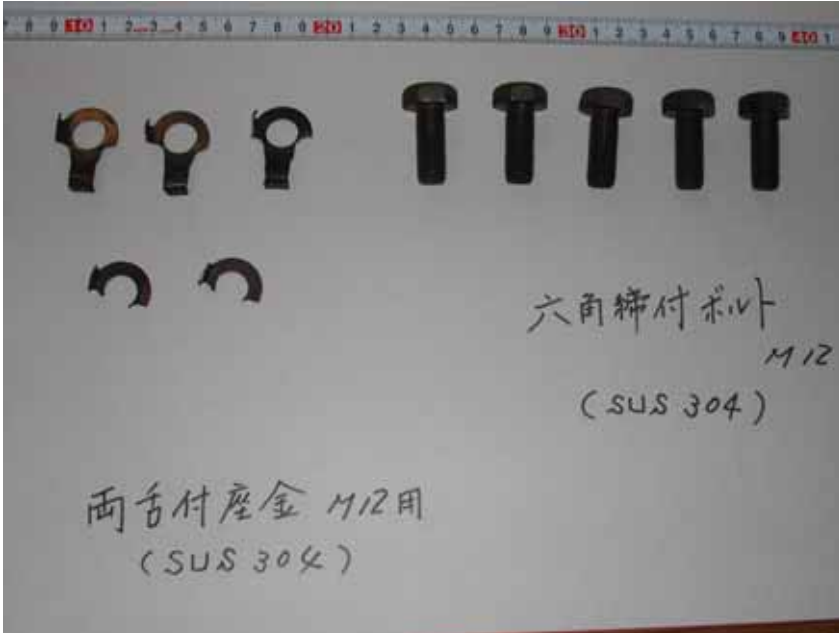
第5 高圧給水加熱器Bの水室仕切板

1 9 月 12 日 (月) 11 時 15 分、定期検査中の伊方 2 号機において、第 5 高圧給水加熱器 B の水室仕切板に取り付けている点検用蓋を固定している 3 2 本のボルトのうち、5 本が脱落していることを保修員が確認した。

また、ボルトを固定している 5 個の座金のうち 2 個の一部が欠落していた。

調査の結果、ボルト 5 本及び座金 5 個は回収した。

なお、回収した座金のうち、2 個の座金の一部が欠けているため、今後欠けた部分を回収するため調査を実施する。
