伊方 3 号機送電線後備保護リレーの故障について

18. 4. 10
原子力安全対策推進監
(内線2352)

- 1 3月24日(金)、通常運転中の3号機において、送電線(四国中央西幹線1L)後備保護リレーの故障を示す信号が発信した。
- 2 このため、6時12分頃より、点検調査を行うこととした。
- 3 本事象によるプラント運転への影響及び環境への放射能の影響はない。

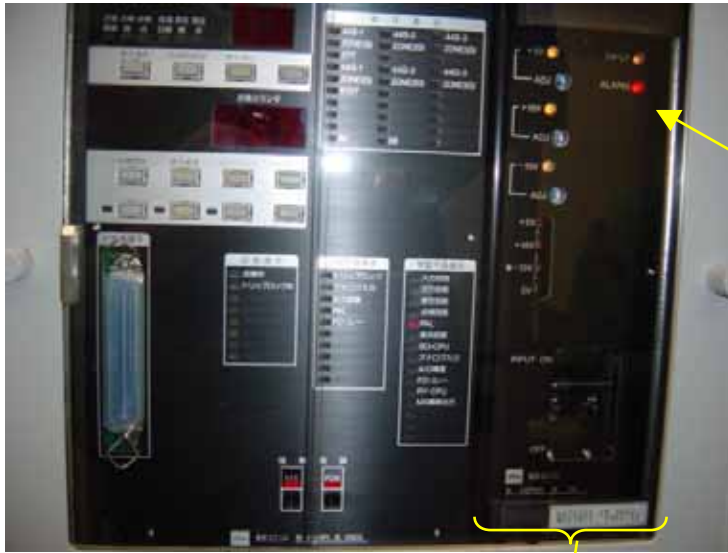
四国中央西幹線 1 L 後備盤

異常情報表示

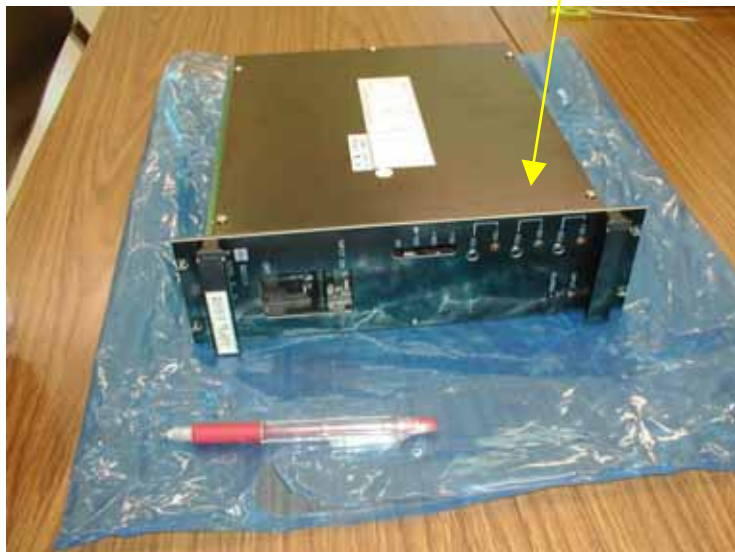
四国中央西幹線 1 L 後備保護リレー

- 1 調査の結果、後備保護リレーA装置内の電源ユニットの不調により故障を示す信号が発信したものと推定された。
- 2 このため、電源ユニットの取替えを行い、その後、運転状態を確認し、3月27日10時40分、正常であることを確認し、通常状態に復旧した。
- 3 本事象によるプラント運転への影響及び環境への放射能の影響はない。

電源ユニット
