[異常時通報連絡の公表文 (様式 1 - 1)]

伊方 1 号機脱気器加熱蒸気圧力制御弁からの制御用空気漏れについて

19 . 3 . 12
原子力安全対策推進監
(内線 2352)

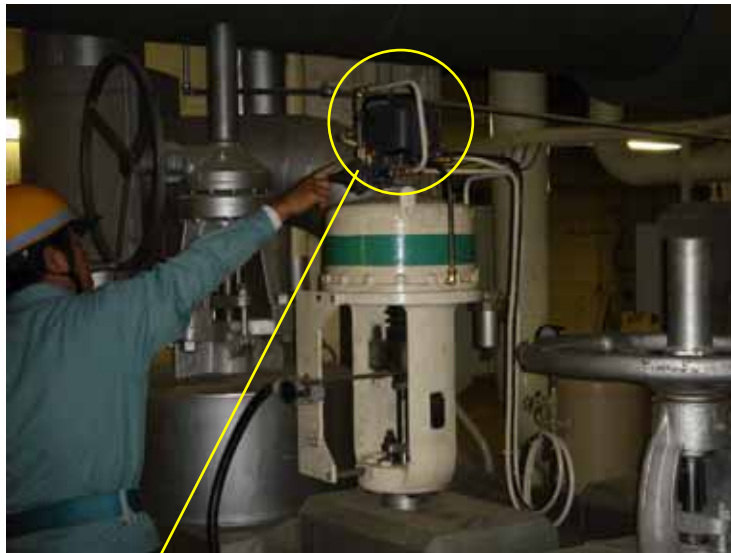
脱気器加熱蒸気圧力制御弁

- 2 月 5 日 (月) 13 時 15 分頃、通常運転中の伊方 1 号機において、脱気器加熱蒸気圧力制御弁 (空気作動弁) より少量の制御用空気が漏れていることを保修員が確認した。
- 今後、詳細を調査する。
- 本事象によるプラント運転への影響及び環境への放射能の影響はない。
